# Formular de evaluare a condițiilor de accesibilitate a clădirilor publice

Data: 24-03-2023

| Categorii | Indicatori | Date colectate |
|---|---|---|
| Instituția: | Muzeul de Istorie, Etnografie și Artă str.Livezilor nr.13 | |

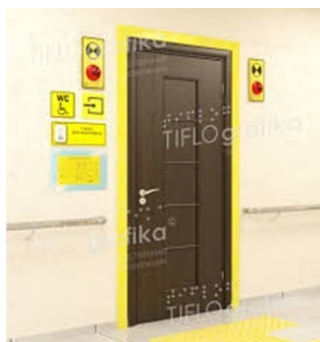
Fig. V.23. - Exemplu de conformare a suprafețelor vitrate în cadrul foii de ușă și realizarea contrastului vizual

| Dimensiuni ușă de intrare: | Dublă: 74 cm + 48 cm<br>Standard: lumina ușii duble trebuie să fie de minim 90 cm<br>Ușa mică din cea dublă se deschide |
| Prag ușă de intrare: | Un prag cu înălțimea: 4 cm<br>Standard: pragul trebuie să fie de maxim 2 cm |
| Ușile de la intrare și din interiorul clădirii sunt dotate/marcate corespunzător cu semne contrastante: | Nu<br>Standard: este o diferență de culoare contrastantă (culori închise / culori deschise) între perete și podea |

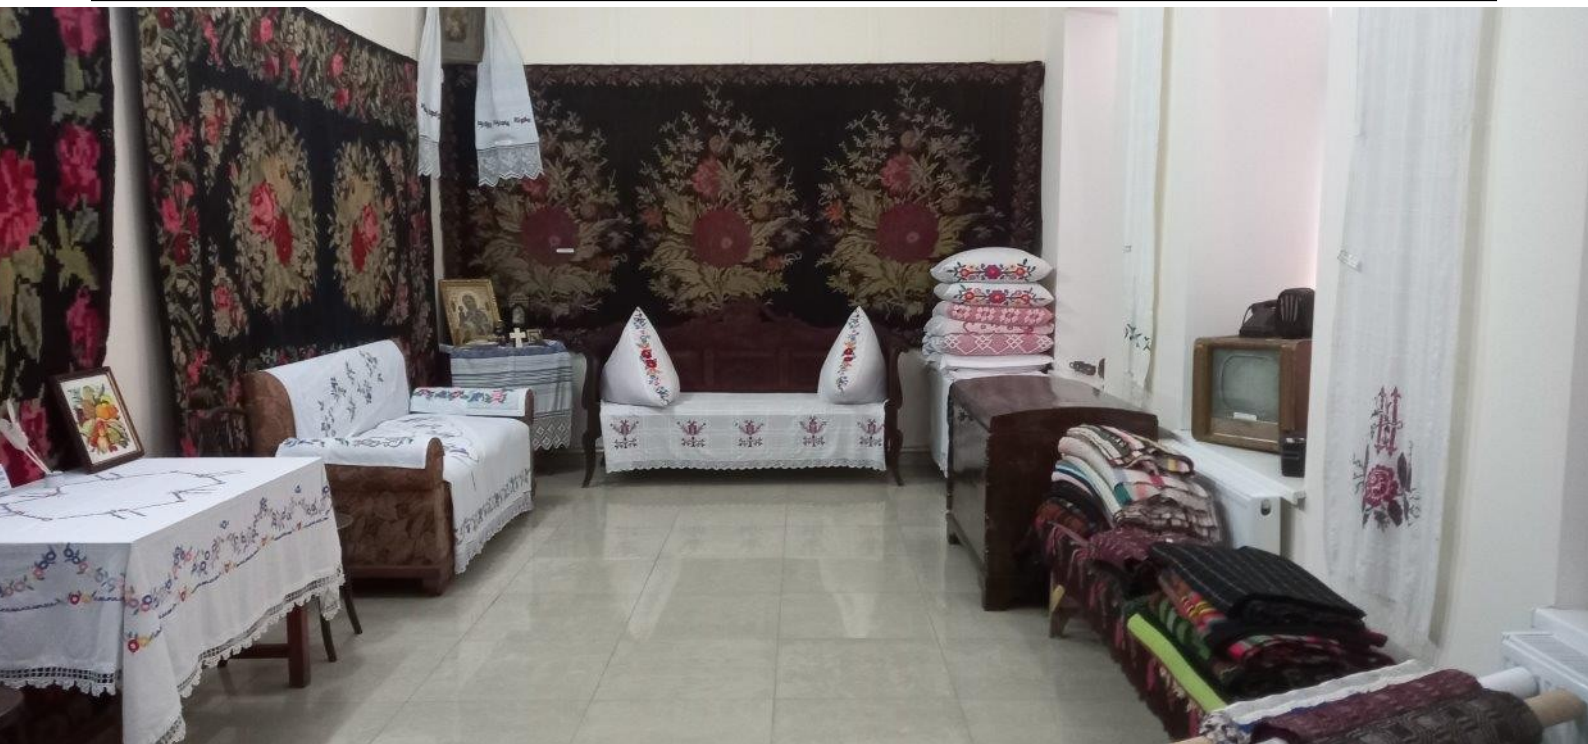
**Galerie - Sala de prestare a serviciului**

În sală este spațiu de manevră pentru un scaun rulant cu diagonala minimă de 140 cm:

Da

Culori contrastante pentru sală:

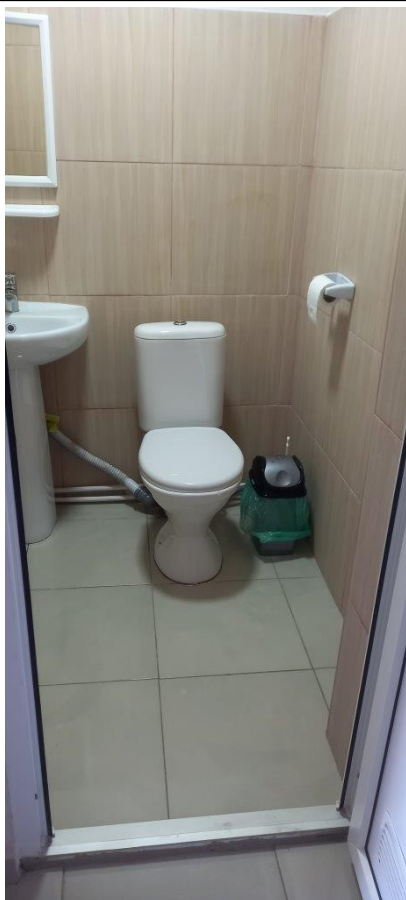
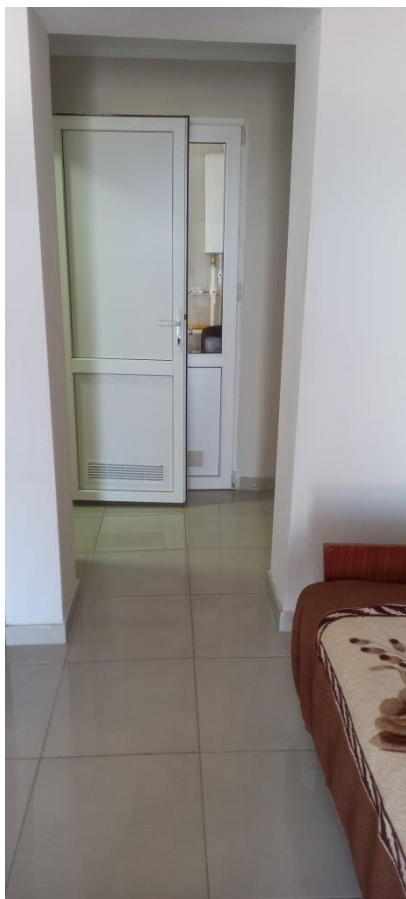
**Galerie - Grup sanitar**

62 cm

Standard: ușa trebuie să fie de minim 90 cm

125 cm x 130 cm

Standard: minim 160 x 180 cm

Nu
