# Formular de evaluare a condițiilor de accesibilitate a clădirilor publice

Data: 24-06-2025

| Categorii | Indicatori | Date colectate |
|---|---|---|
| Instituția: | BESV-15/9 (Casa de Cultura) | |

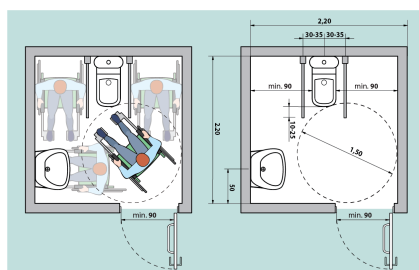
Fig. V.42a Amenajarea unei cabine WC adaptate - tip A

| Ușa cabină WC, lățime: | 68 cm<br>Standard: ușa trebuie să fie de minim 90 cm |
| Dimensiuni cabină WC: | 94 cm x 194 cm<br>Standard: minim 160 x 180 cm |
| Prag ușa cabină WC: | Prag cu înălțimea de: 19 cm<br>Standard: maxim 2 cm |
| Vasul WC are bare de suport: | Nu |

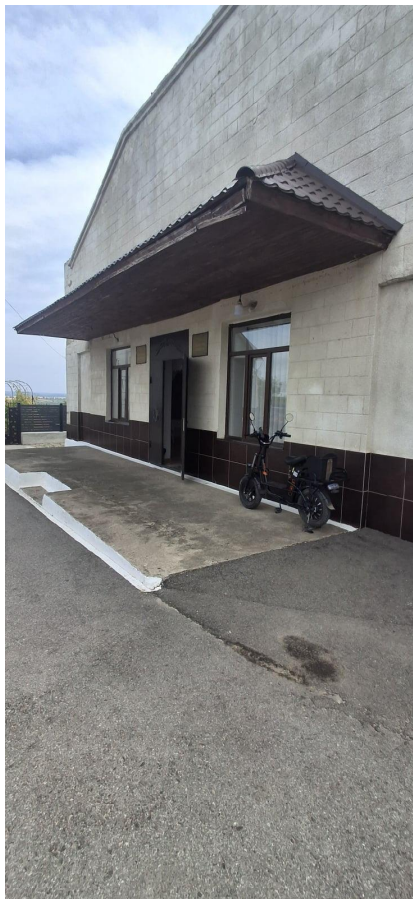
## **Galerie - Căi de acces către clădire**

| Tip înveliș: | Asfalt |
| Drumurile/Căile de acces sunt: | Calitative |
| Nivel: | Înclinat în coborâș |

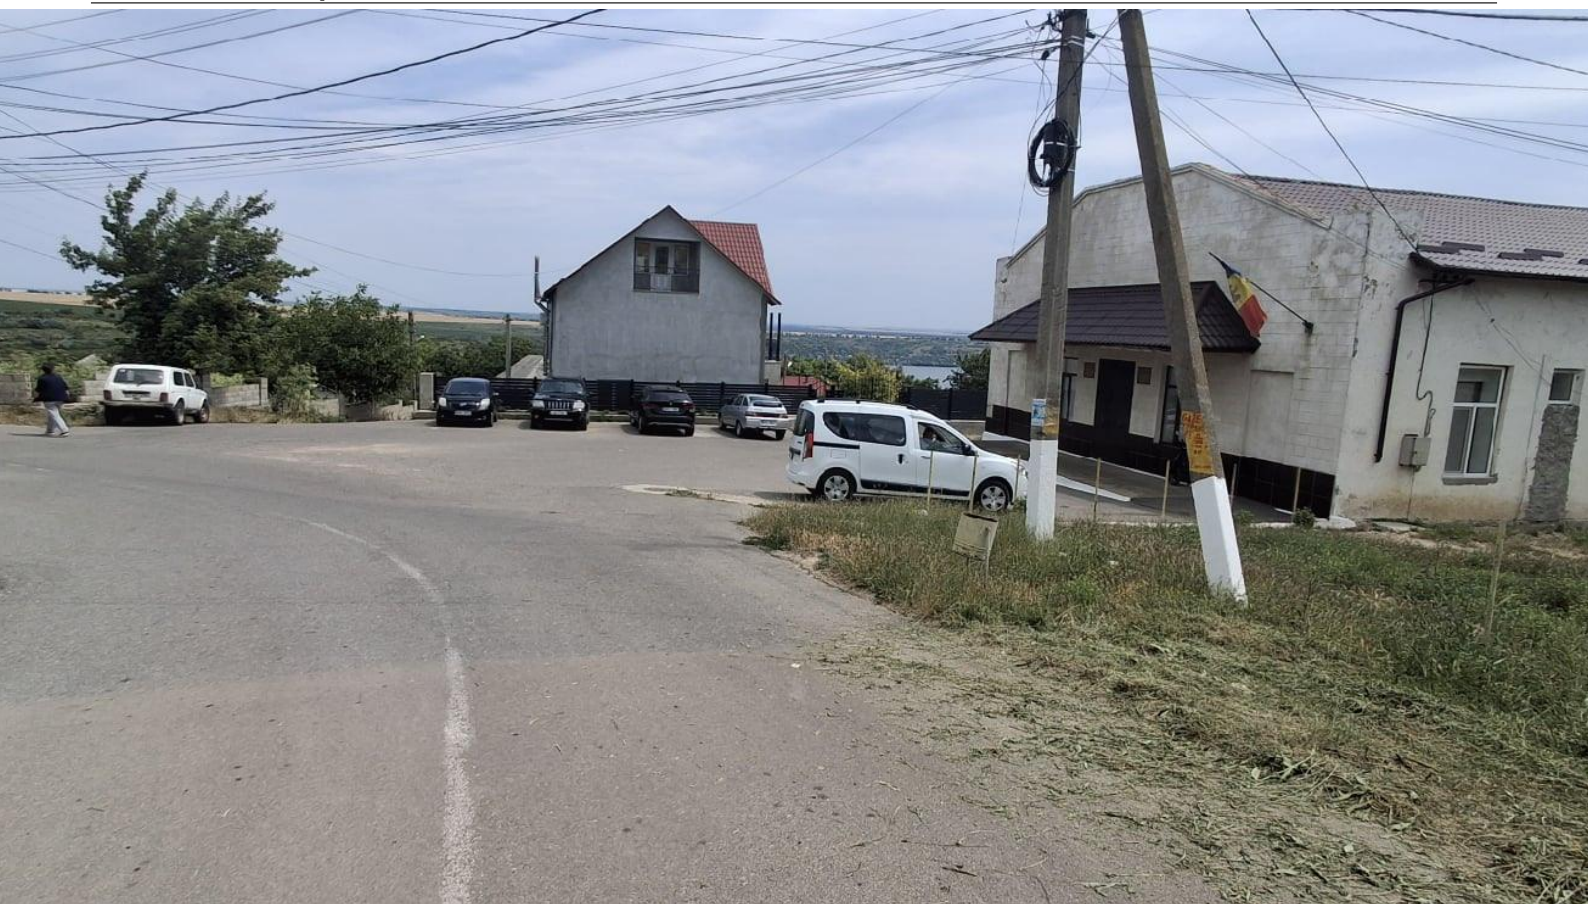
## **Galerie - Loc de parcare**

| Parcare obișnuită: | Nu , dar există loc unde poate fi amenajată parcare |
| Locuri de parcare amenajate pentru persoanele cu dizabilități: | Nu |

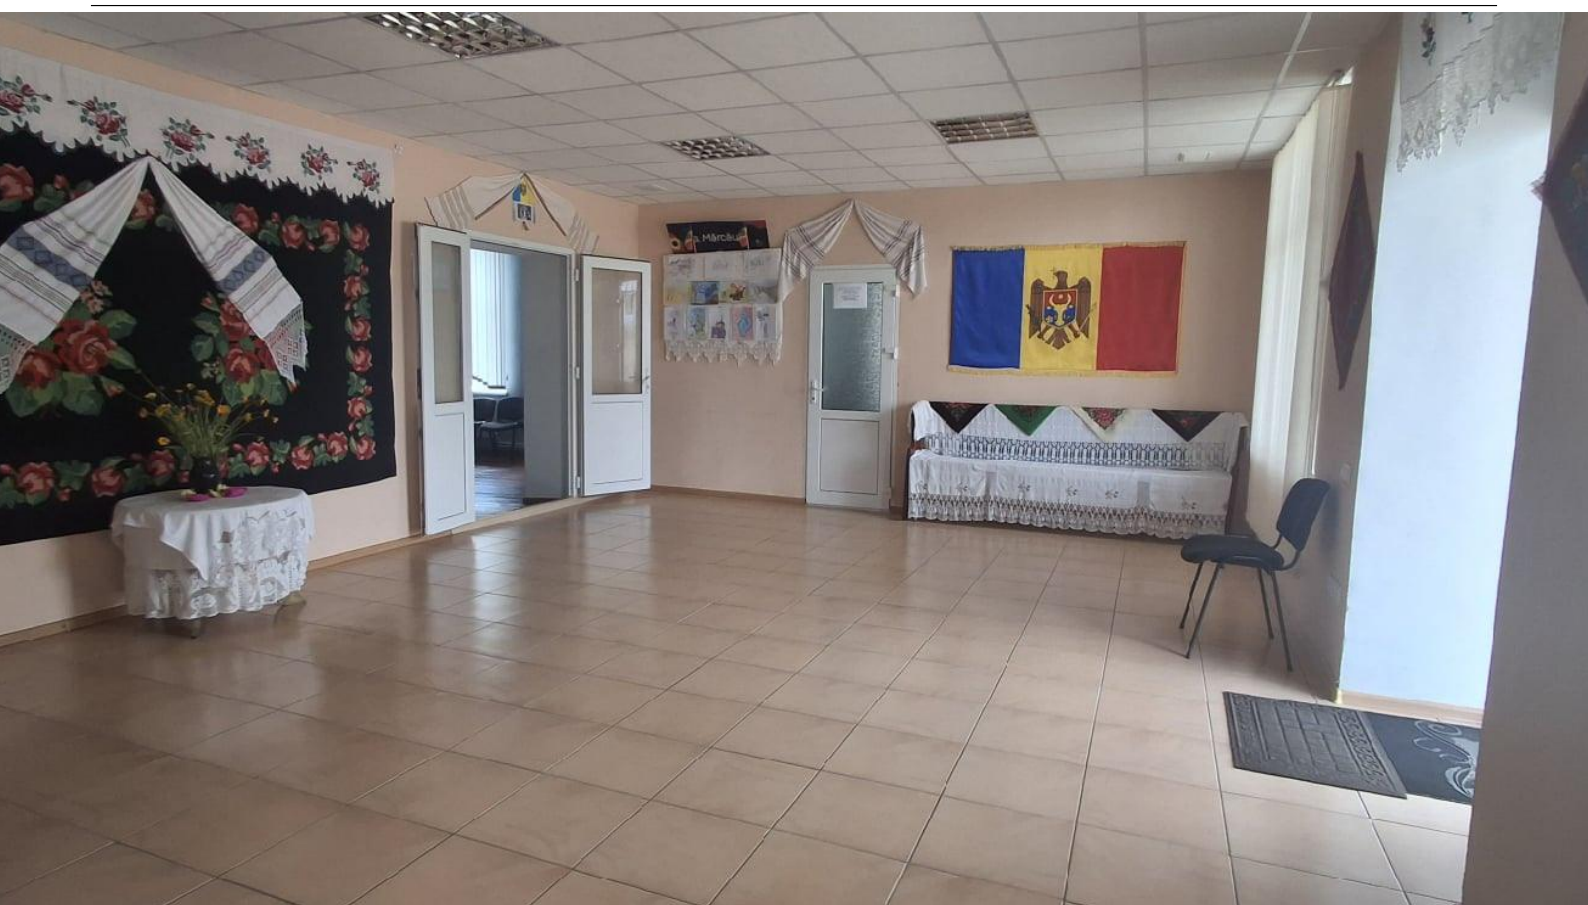
## Galerie - Coridoare

| Coridoare: | Da |
| Culori contrastante (este o diferență de culoare contrastantă (culori închise / culori deschise) între perete și podea): | Nu |
| Iluminare bună (lumină de zi și lumină artificială) pe hol și pe culoarele principale: | Da |

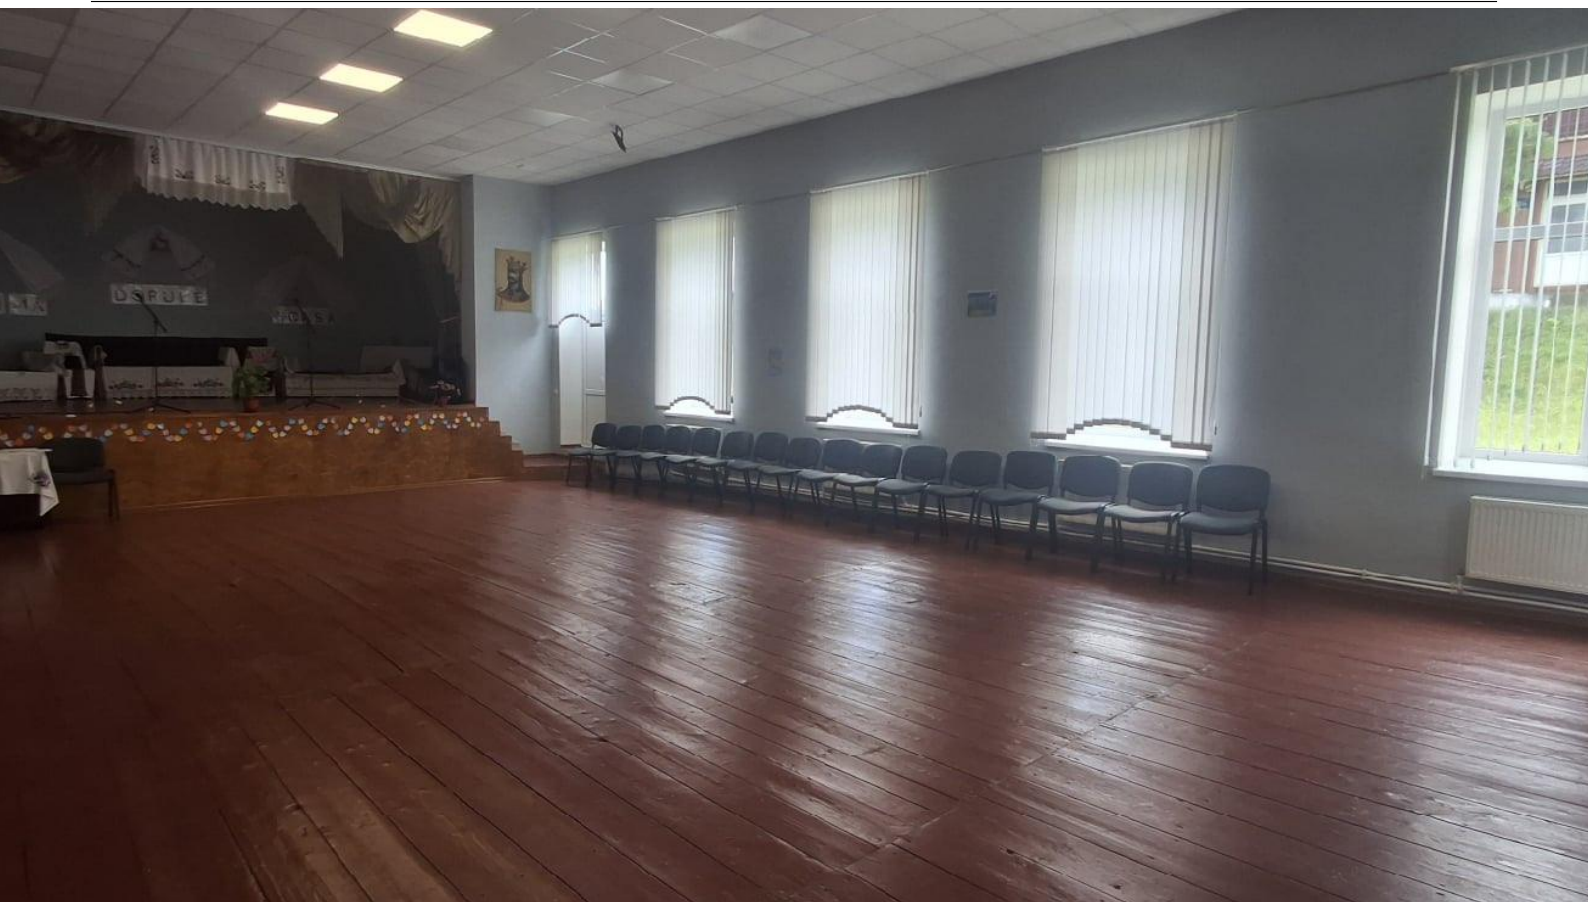
## **Galerie - Sala de prestare a serviciului**

| Este la nivel de: | Parter |
| În sală este spațiu de manevră pentru un scaun rulant cu diagonala minimă de 140 cm: | Da |
| Culori contrastante pentru sală: | Da<br>Standard: este o diferență de culoare contrastantă (culori închise / culori deschise) între perete și podea |

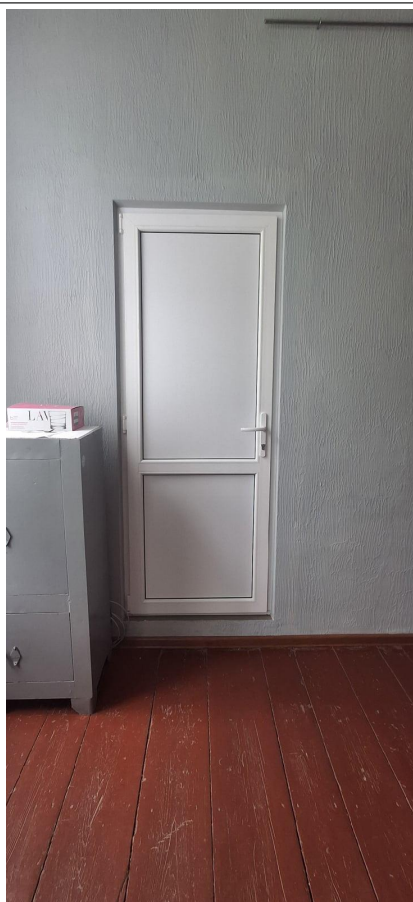
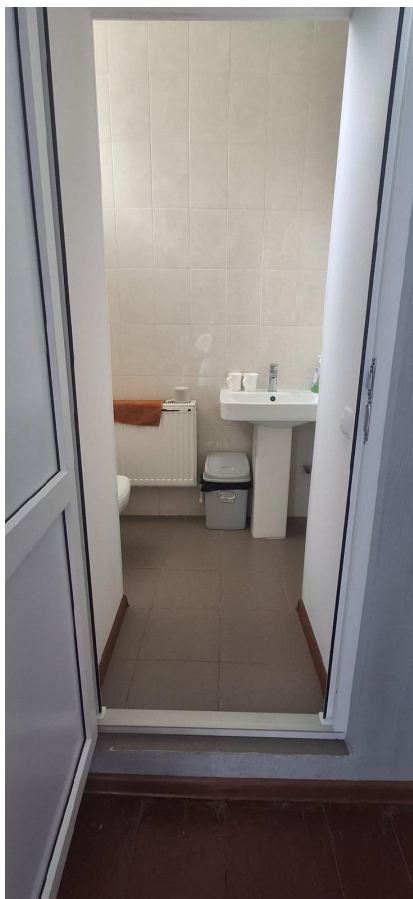
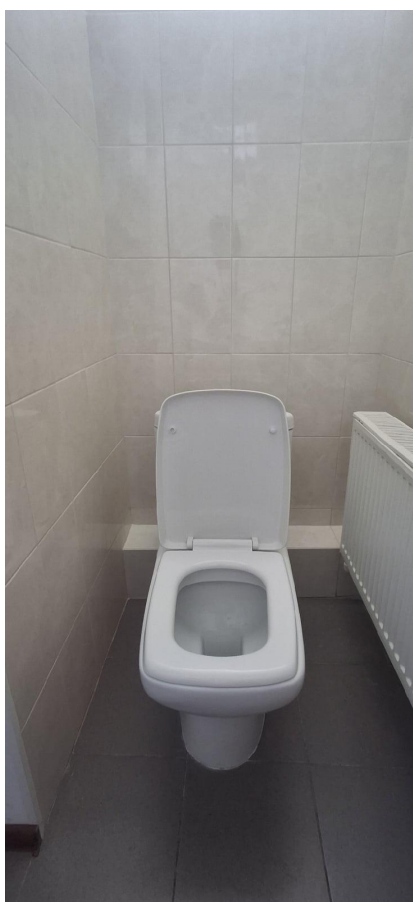
## **Galerie - Grup sanitar**

| Este spațiu liber sub lavoar: | Nu |
| Toaleta este echipată cu sistem/buton de alarmă: | Nu |
