# Formular de evaluare a condițiilor de accesibilitate a clădirilor publice

| Categorii | Indicatori | Date colectate |
|---|---|---|
| Localitate, raion: | Gura camencii (Floresti) | |
| Instituția: | Casa de cultura | |

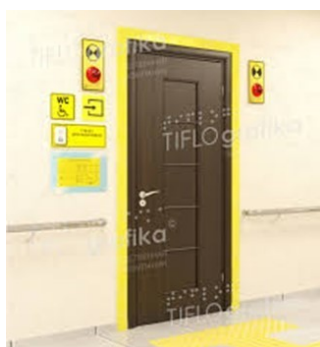
Fig. V.23. – Exemplu de conformare a suprafețelor vitrate în cadrul foi de ușă și realizarea contrastului vizual

| Categorii | Indicatori | Date colectate |
|---|---|---|
| | Prag ușă de intrare: | Un prag cu înălțimea: 8 cm<br>Standard: pragul trebuie să fie de maxim 2 cm |
| | Ușile de la intrare și din interiorul clădirii sunt dotate/marcate corespunzător cu semne contrastante: | Nu<br>Standard: este o diferență de culoare contrastantă (culori închise / culori deschise) între perete și podea |

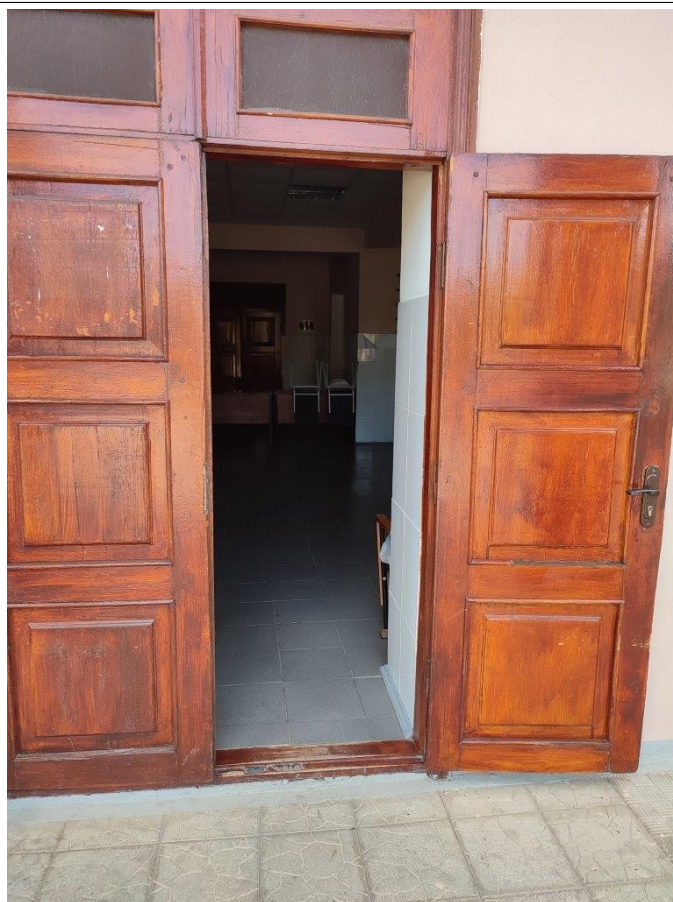
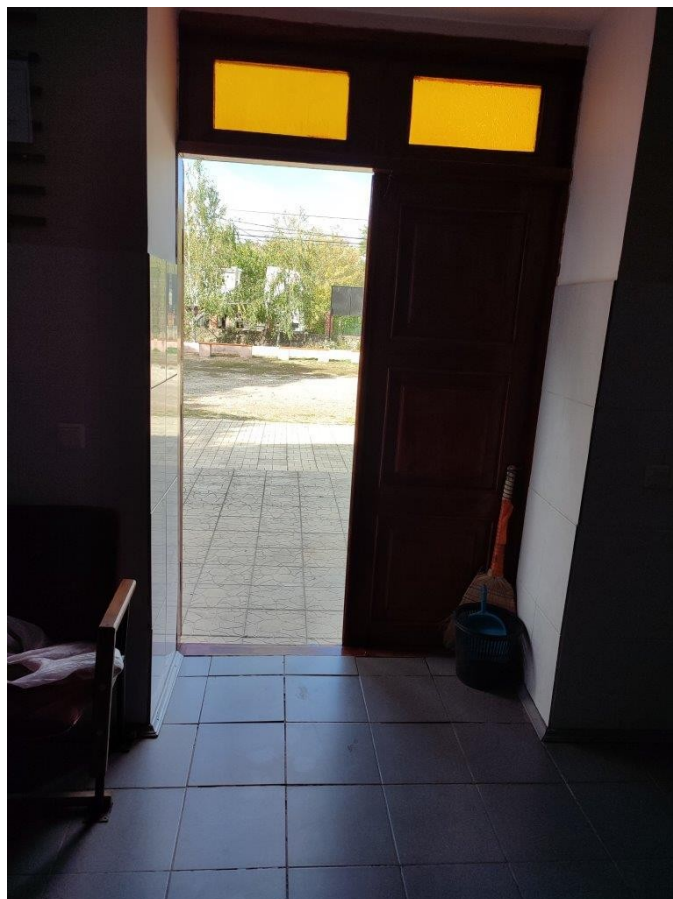
**Galerie - Uși**

| Categorii | Indicatori | Date colectate |
|---|---|---|
| | Dimensiuni ușă de intrare: | Dublă: 72 cm + 72 cm<br>Standard: lumina ușii duble trebuie să fie de minim 90 cm<br>Ușa mică din cea dublă este blocată |

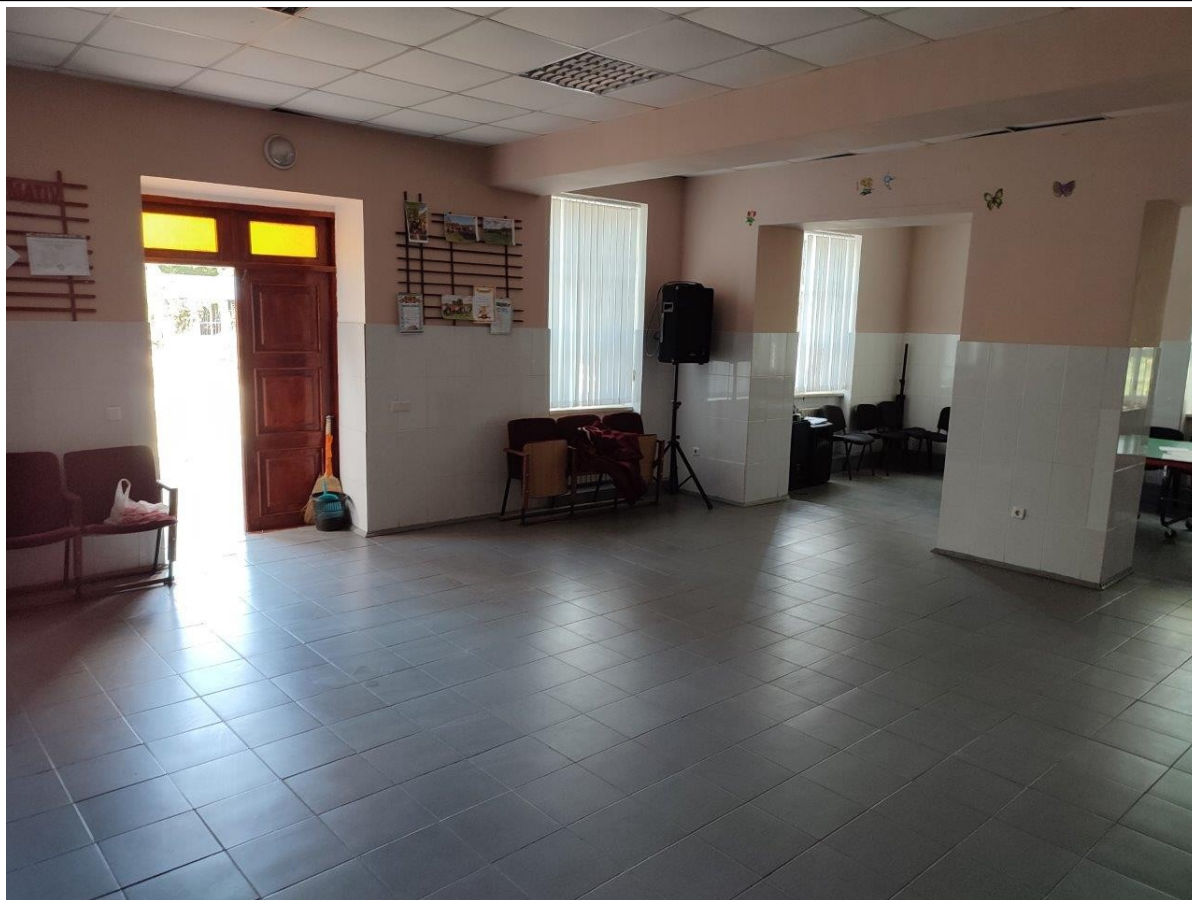
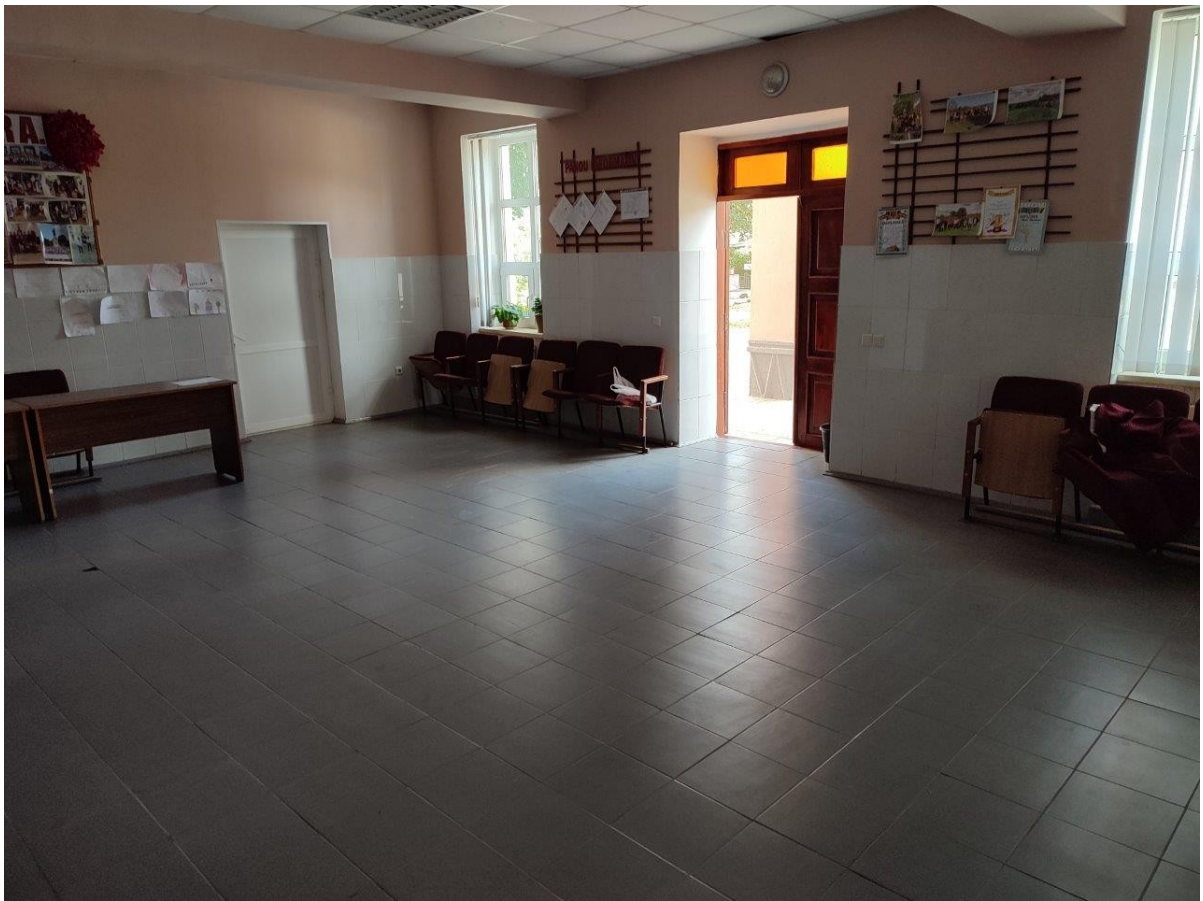
**Galerie - Sala de prestare a serviciului**

În sală este spațiu de manevră pentru un scaun rulant cu diagonala minimă de 140 cm:

Spațiul interior este suficient iluminat:

Culori contrastante pentru sală:
