# Formular de evaluare a condițiilor de accesibilitate a clădirilor publice

Data: 06-06-2025

| Categorii | Indicatori | Date colectate |
|---|---|---|
| Instituția: | Camin Cultural BESV 29/68 | |

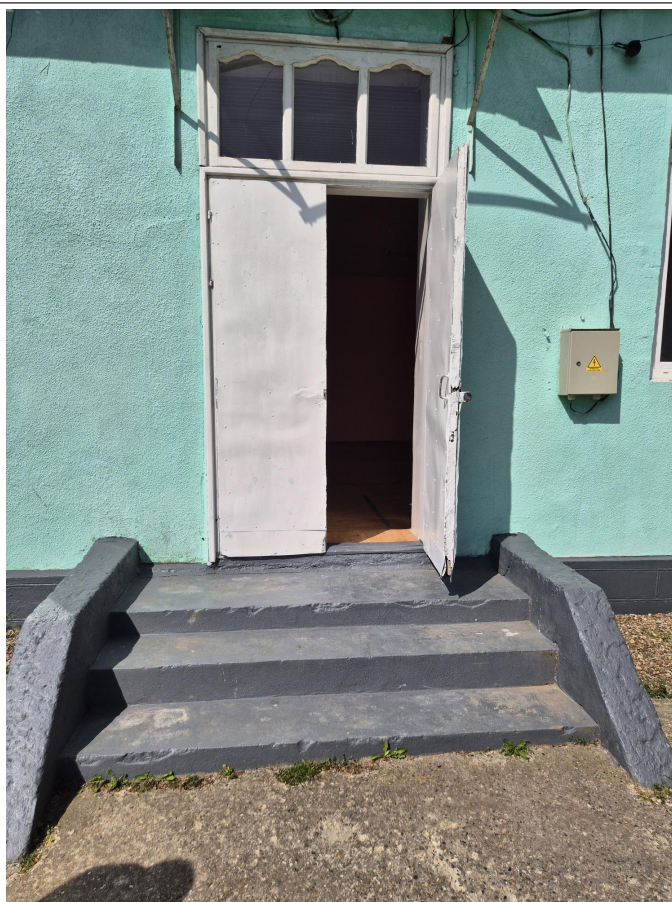
## **Galerie - Intrare în clădire**

| Intrarea în clădire este la nivelul solului: | Nu |
| La intrare sunt trepte: | Da, 3 trepte , Înălțime totală a treptelor/scărilor (cm)16 cm |
| Înălțimea pragului ușii (de la nivelul solului până la nivelul superior al pragului): | 48 cm<br>Standard: Se aplica regula de 1:12 |
| Dacă există trepte, sunt semnalate treptele cu elemente contrastante și/sau tactile: | Nu<br>Standard: prima și ultima treaptă trebuie semnalate în culori contrastante |
| Există rampă de acces: | Nu |

| Categorii | Indicatori | Date colectate |
|---|---|---|
| | Prag ușă de intrare: | Prag exterior și interior cu înălțimile: 12 + 5 cm<br>Standard: pragul trebuie să fie de maxim 2 cm |
