# Formular de evaluare a condițiilor de accesibilitate a clădirilor publice

Data: 06-06-2025

| Categorii | Indicatori | Date colectate |
|---|---|---|
| Instituția: | BESV 29/30, Camin Cultural | |

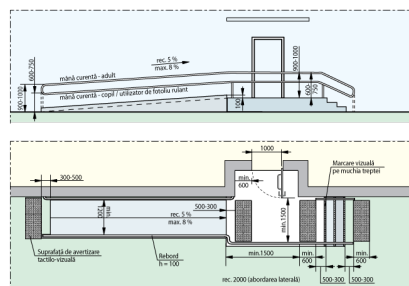
Fig. V.32.b Rampă de acces paralelă cu intrare în clădire

| Categorii | Indicatori | Date colectate |
|---|---|---|
| | Există rampă de acces: | Da |
| | Lungimea rampei: | 480 cm |
| | Lățimea rampei: | 95 cm |
| | Sunt bare de suport: | Da<br>Barele sunt pe ambele părți. Barele au un rând. Înălțimea barele de sus: 53 . |

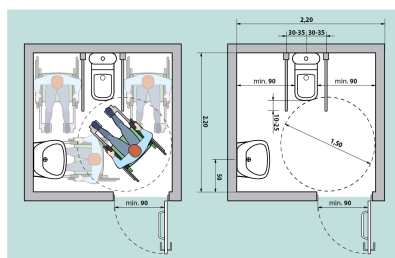
Fig. V.42.a Amenajarea unei cabine WC adaptate - tip A

| Grup sanitar în exterior: | Da |
| Grup sanitar în interior: | Nu |

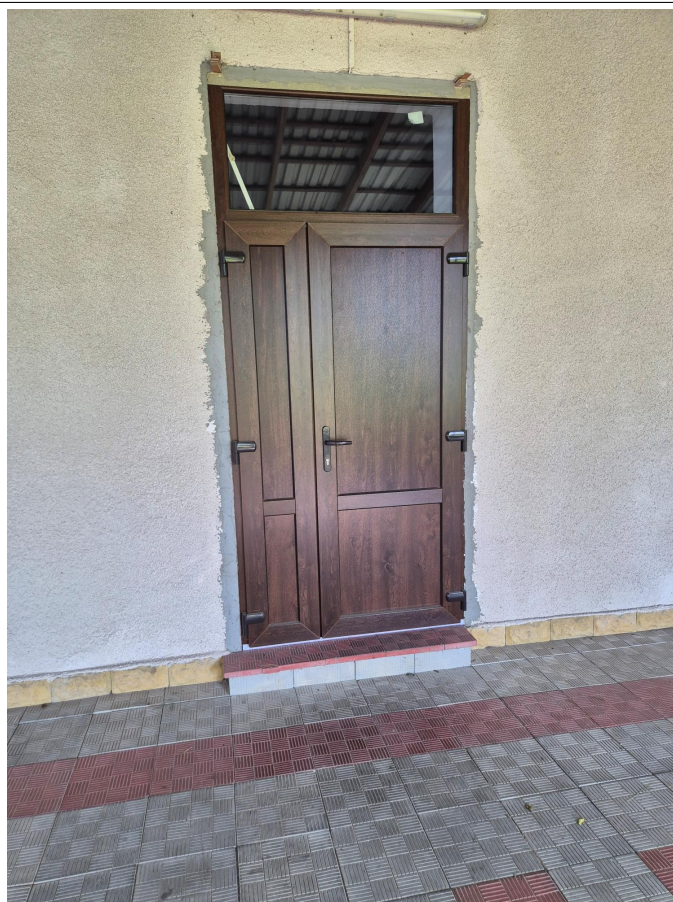
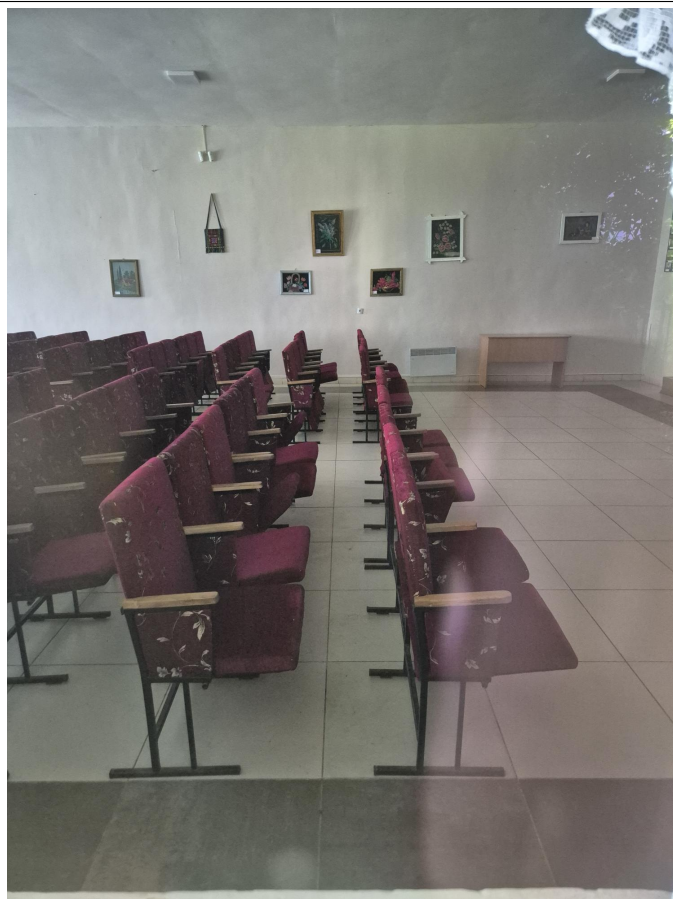
**Galerie - Uși**

| | Dimensiuni ușă de intrare: | Dublă: 75 cm + 36 cm<br>Standard: lumina ușii duble trebuie să fie de minim 90 cm<br>Ușa mică din cea dublă se deschide |
| | Prag ușă de intrare: | Prag exterior și interior cu înălțimile: 14 + 3 cm<br>Standard: pragul trebuie să fie de maxim 2 cm |
