# Formular de evaluare a condițiilor de accesibilitate a clădirilor publice

Echipa de evaluare: Vendan Service SRL, Monitor de accesibilitate

| Categorii | Indicatori | Date colectate |
|---|---|---|
| Instituția: | BESV 29/47, Camin Cultural | |

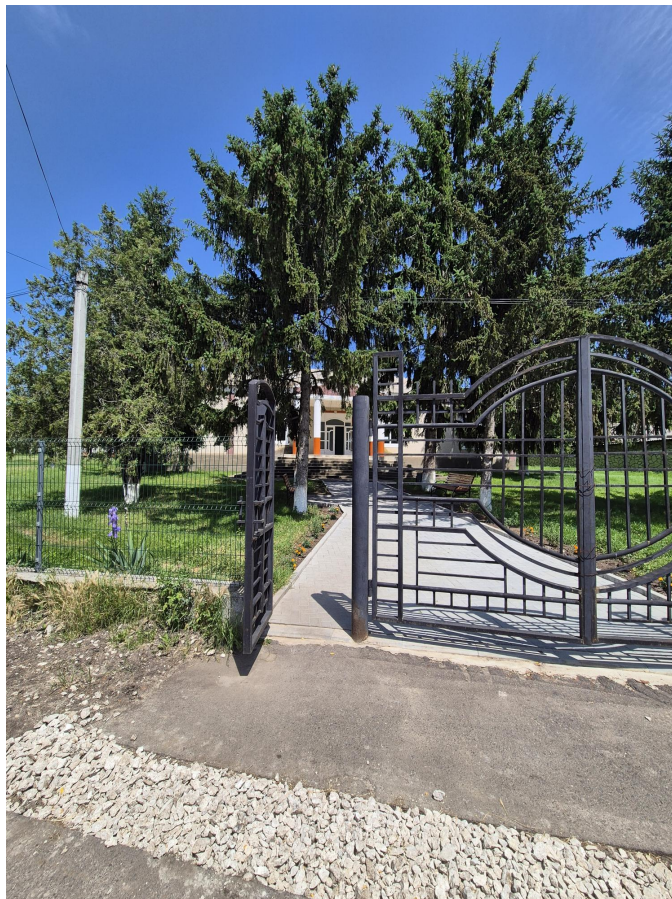
## **Galerie - Căi de acces către clădire**

| Tip înveliș: | Asfalt |
| Drumurile/Căile de acces sunt: | Calitative |
| Trotuare: | Nu |
| Poartă intrare: | Da, are lățimea: 100 cm |
| Prag poartă: | Nu |
| Borduri: | Nu |
| Scări/Trepte: | Nu |
| Bariere (piloni și/sau bolarzi stradali, panouri publicitare): | Nu |
| Nivel: | Orizontal |

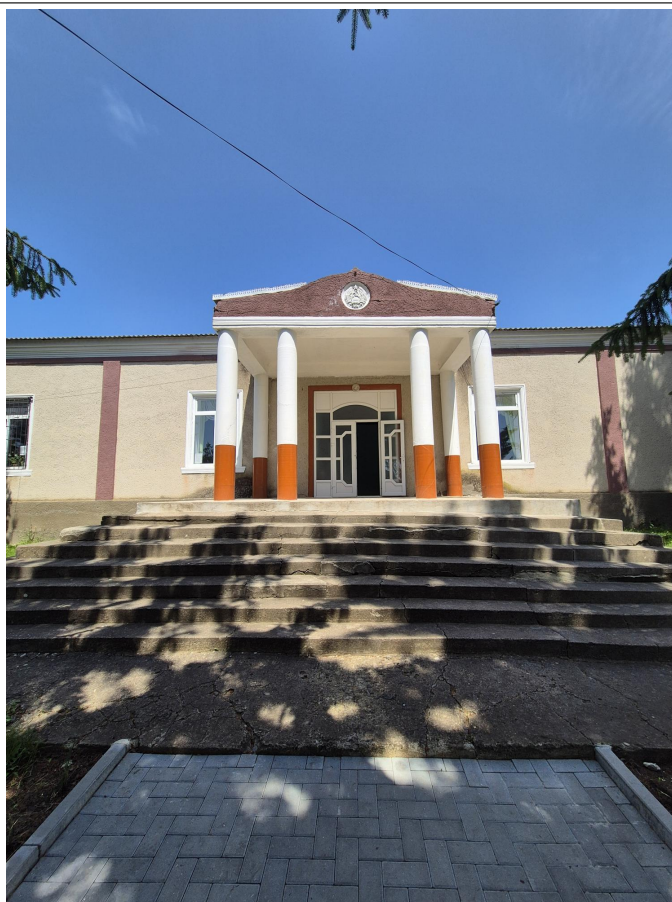
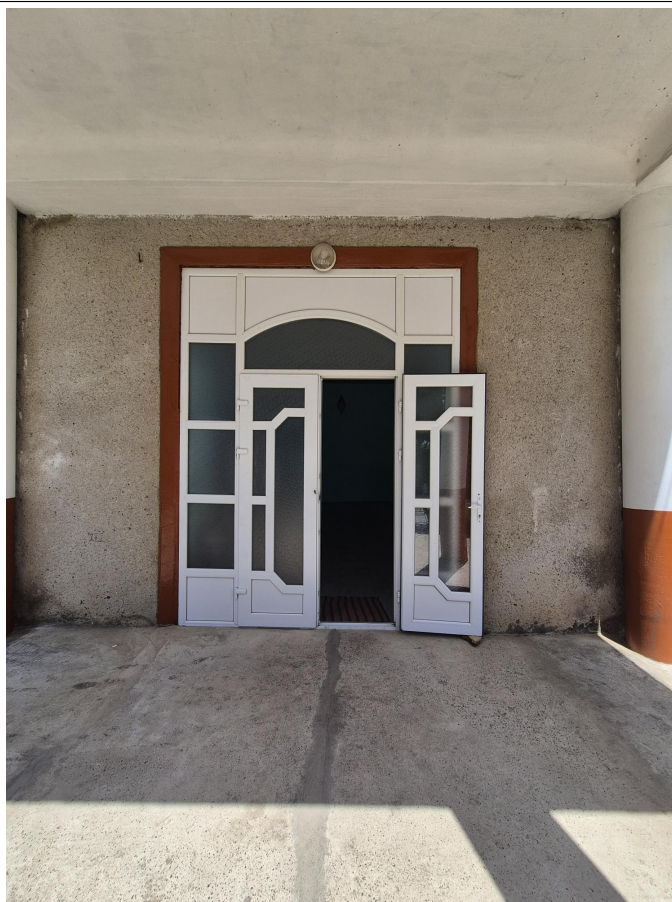
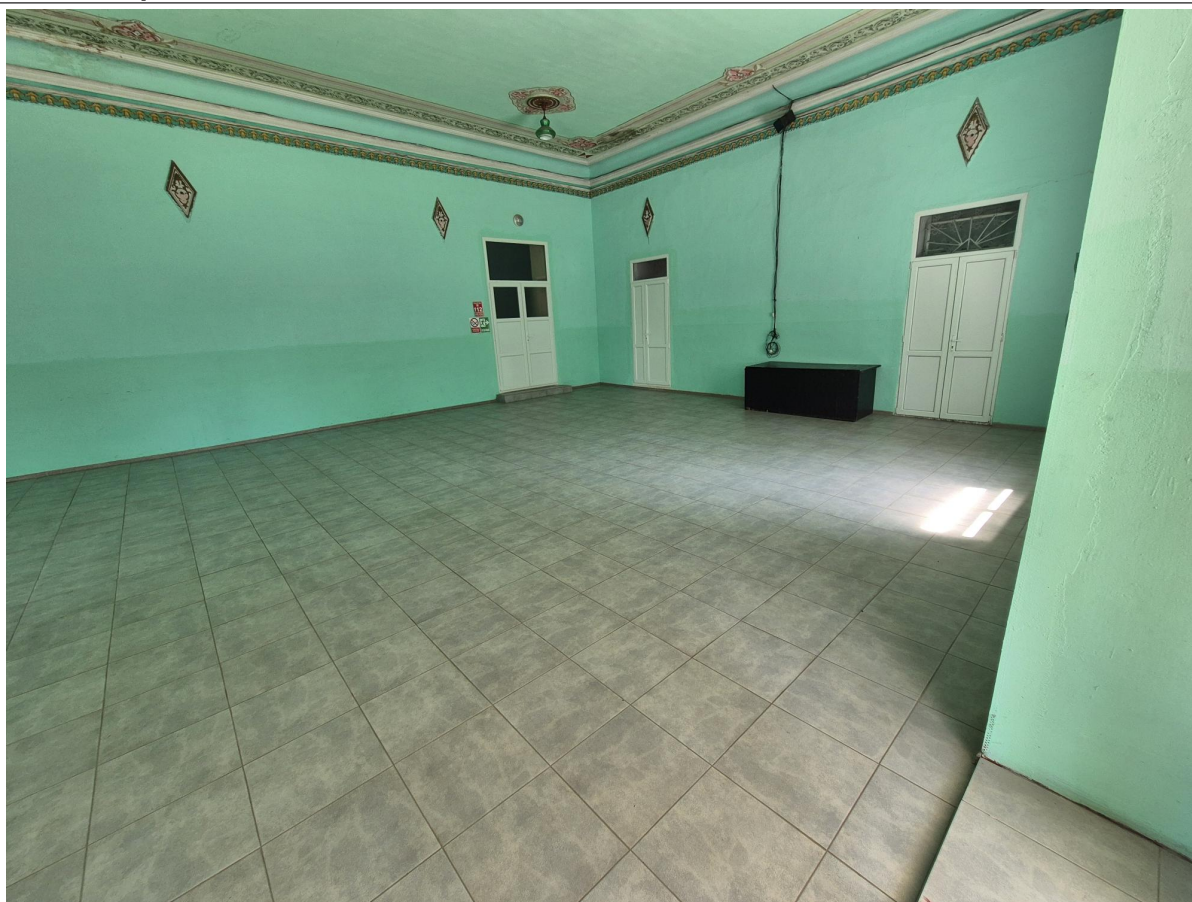
## **Galerie - Intrare în clădire**

| Intrarea în clădire este la nivelul solului: | Nu |
| La intrare sunt trepte: | Da, 8 trepte, înălțime totală a treptelor/scărilor (cm) 18 cm |
| Înălțimea pragului ușii (de la nivelul solului până la nivelul superior al pragului): | 144 cm<br>! Pentru h - până în 20 cm - se aplica regula de 1:10<br>! La fiecare 9 m de cm x 140 cm |
| Dacă există trepte, sunt semnalate treptele cu elemente contrastante și/sau tactile: | Nu<br>Standard: prima și ultima treaptă trebuie semnalate în culori contrastante |
| Există rampă de acces: | Nu |

| Categorii | Indicatori | Date colectate |
|---|---|---|
| | Dimensiuni ușă de intrare: | Dublă: 75 cm + 75 cm<br>Standard: lumina ușii duble trebuie să fie de minim 90 cm<br>Ușa mică din cea dublă se deschide |
| | Prag ușă de intrare: | Prag exterior și interior cu înălțimile: 2 + 1 cm<br>Standard: pragul trebuie să fie de maxim 2 cm |
| | Ușile de la intrare și din interiorul clădirii sunt dotate/marcate corespunzător cu semne contrastante: | Nu<br>Standard: este o diferență de culoare contrastantă (culori închise / culori deschise) între perete și podea |
