# Formular de evaluare a condițiilor de accesibilitate a clădirilor publice

| Categorii | Indicatori | Date colectate |
|---|---|---|
| Localitate, raion: | Bobulesti (Floresti) | |
| Instituția: | Camin cultural | |

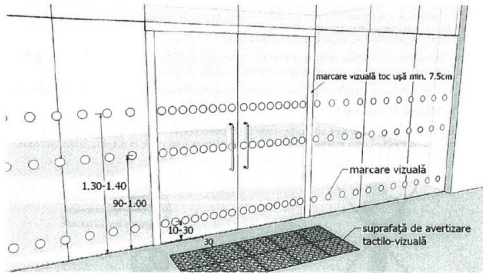
| Categorii | Indicatori | Date colectate |
|---|---|---|
| | <p>Fig. V.23. – Exemplu de conformare a suprafețelor vitrate în cadrul foii de ușă și realizarea contrastului vizual</p> <p>Fig. V.24. – Exemplu de conformare a suprafețelor vitrate în cadrul foii de ușă și realizarea contrastului vizual, atunci când ușa și suprafețele adiacente sunt vitrate</p> | |

| Categorii | Indicatori | Date colectate |
|---|---|---|
| | <p>Ușile de la intrare și din interiorul clădirii sunt dotate/marcate corespunzător cu semne contrastante:</p> | <p>Nu</p> <p>Standard: este o diferență de culoare contrastantă (culori închise / culori deschise) între perete și podea</p> |
