# Formular de evaluare a condițiilor de accesibilitate a clădirilor publice

Echipa de evaluare: Vendan Service SRL, Monitor de accesibilitate

| Categorii | Indicatori | Date colectate |
|---|---|---|
| Adresa, strada, nr.: | str. Calea Baltului 87 | |
| Instituția: | Liceul Teoretic "Ion Creanga", BESV 29/11 | |

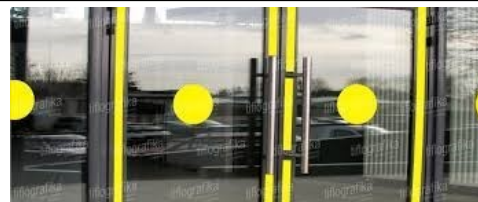
Fig. V.24. – Exemplu de conformare a suprafețelor vitrate în cadrul foi de ușă și realizarea contrastului vizual, atunci când ușa și suprafețele adiacente sunt vitrate
