# Formular de evaluare a condițiilor de accesibilitate a clădirilor publice

Data: 11-06-2025

| Categorii | Indicatori | Date colectate |
|---|---|---|
| Instituția: | BESV-18/58 (Gimnaziul Sevirova) | |

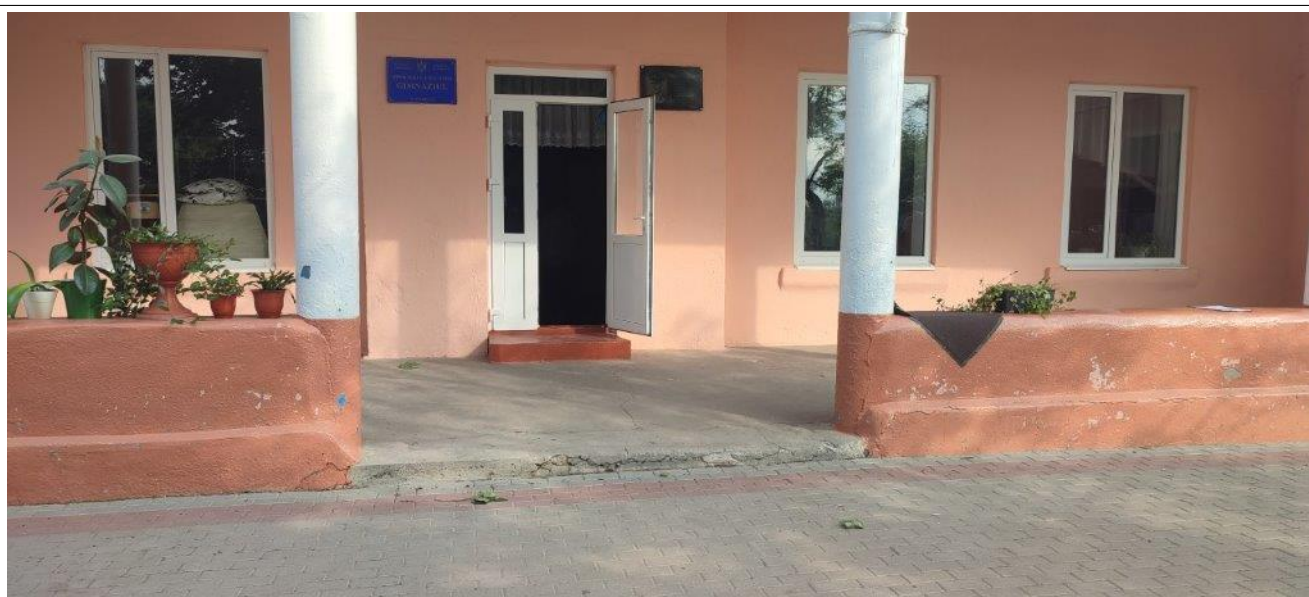
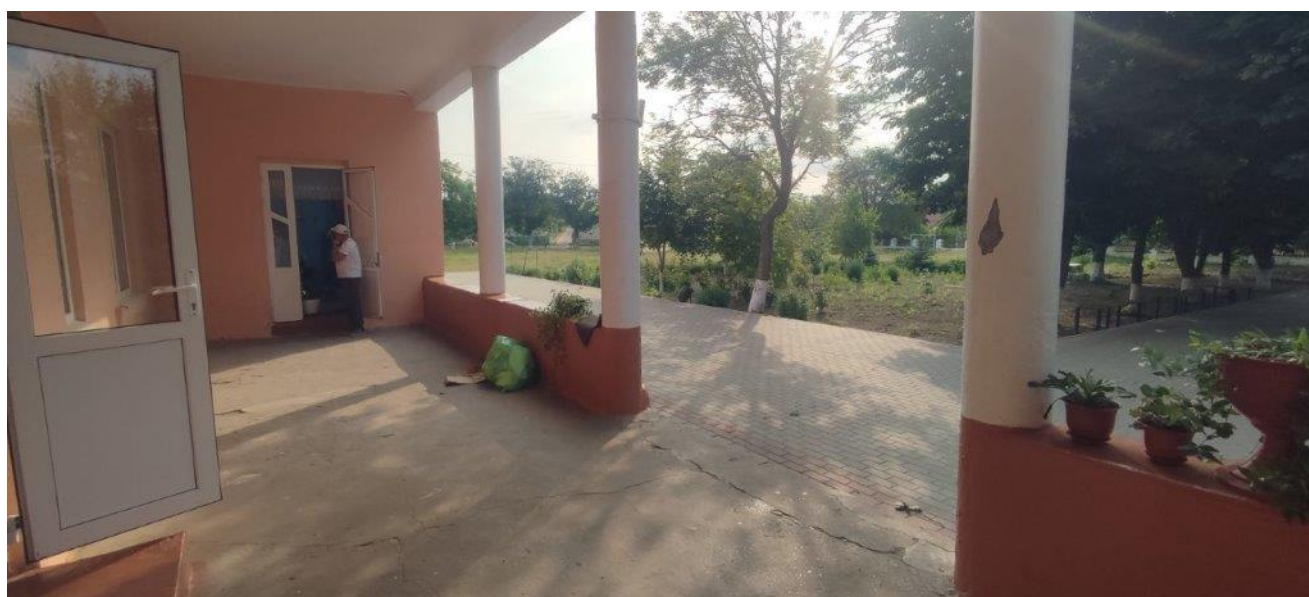
#### Galerie - Intrare în clădire

| La intrare sunt trepte: | Da, 1 trepte , Înălțime totală a treptelor/scărilor (cm)10 cm |
| Înălțimea pragului ușii (de la nivelul solului până la nivelul superior al pragului): | 10 cm<br>Standard: Se aplica regula de 1:10 |
| Dacă există trepte, sunt semnalate treptele cu elemente contrastante și/sau tactile: | Nu<br>Standard: prima și ultima treaptă trebuie semnalate în culori contrastante |

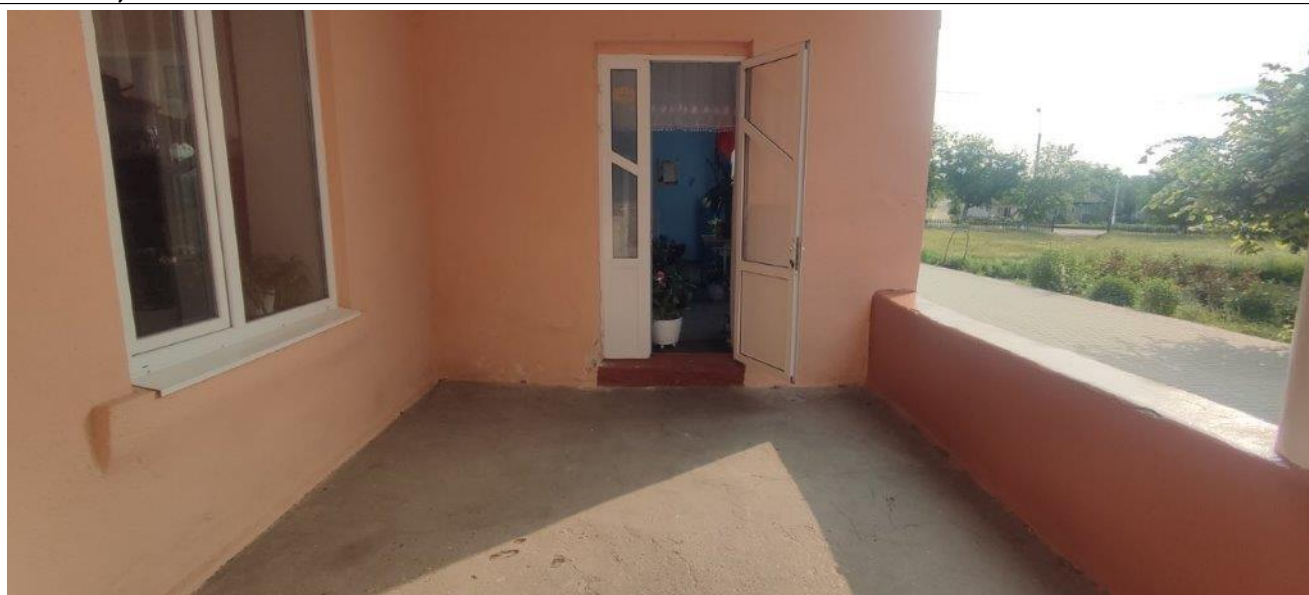
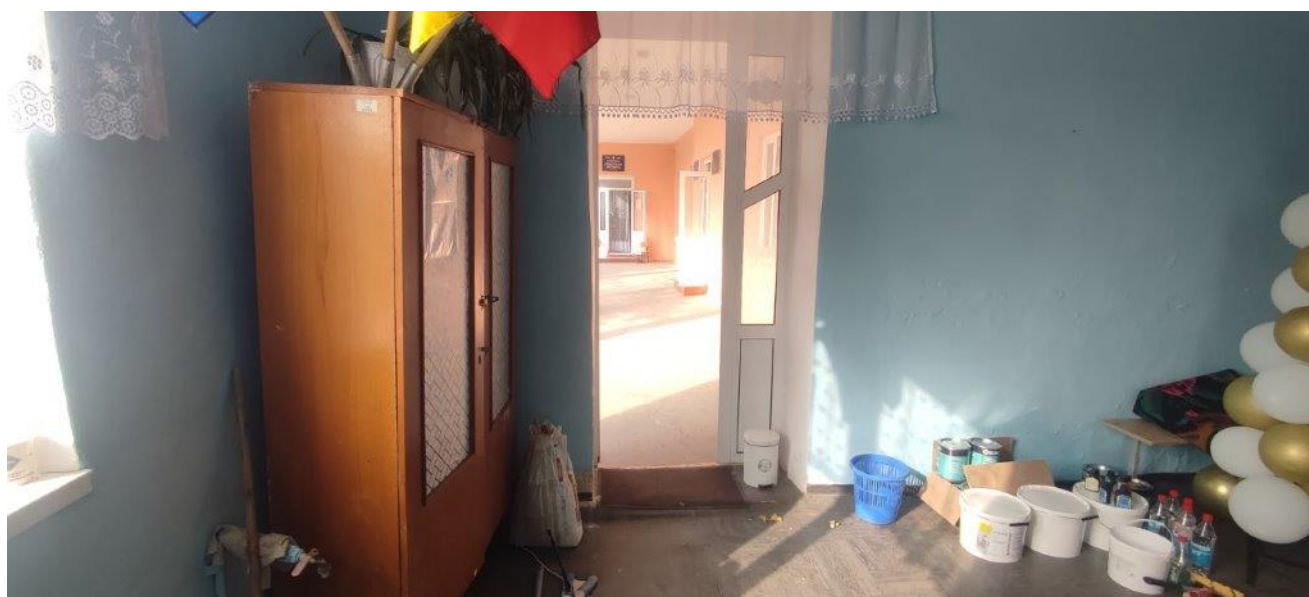
#### Galerie - Uși

| Categorii | Indicatori | Date colectate |
|---|---|---|
| | Dimensiuni ușă de intrare: | Dublă: 70 cm + 37 cm<br>Standard: lumina ușii duble trebuie să fie de minim 90 cm<br>Ușa mică din cea dublă se deschide |
| | Prag ușă de intrare: | Prag exterior și interior cu înălțimile: 16 + 6 cm<br>Standard: pragul trebuie să fie de maxim 2 cm |
| | Ușile de la intrare și din interiorul clădirii sunt dotate/marcate corespunzător cu semne contrastante: | Nu<br>Standard: este o diferență de culoare contrastantă (culori închise / culori deschise) între perete și podea |
