# Formular de evaluare a condițiilor de accesibilitate a clădirilor publice

| Categorii | Indicatori | Date colectate |
|---|---|---|
| Localitate, raion: | Trifanesti (Floresti) | |
| Instituția: | BESV-18/64 (primăria) | |

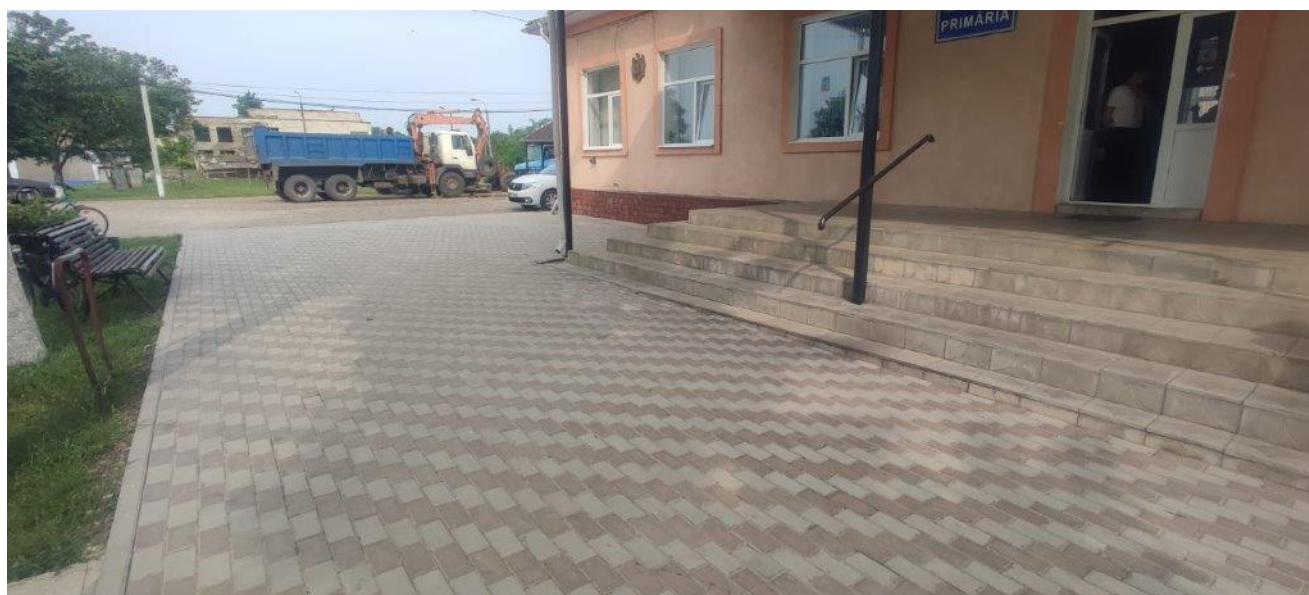
## Galerie - Intrare în clădire

| La intrare sunt trepte: | Da, 4 trepte , Înălțime totală a treptelor/scărilor (cm)74 cm |
| Înălțimea pragului ușii (de la nivelul solului până la nivelul superior al pragului): | 74 cm<br>Standard: Se aplica regula de 1:12 |
| Dacă există trepte, sunt semnalate treptele cu elemente contrastante și/sau tactile: | Nu<br>Standard: prima și ultima treaptă trebuie semnalate în culori contrastante |

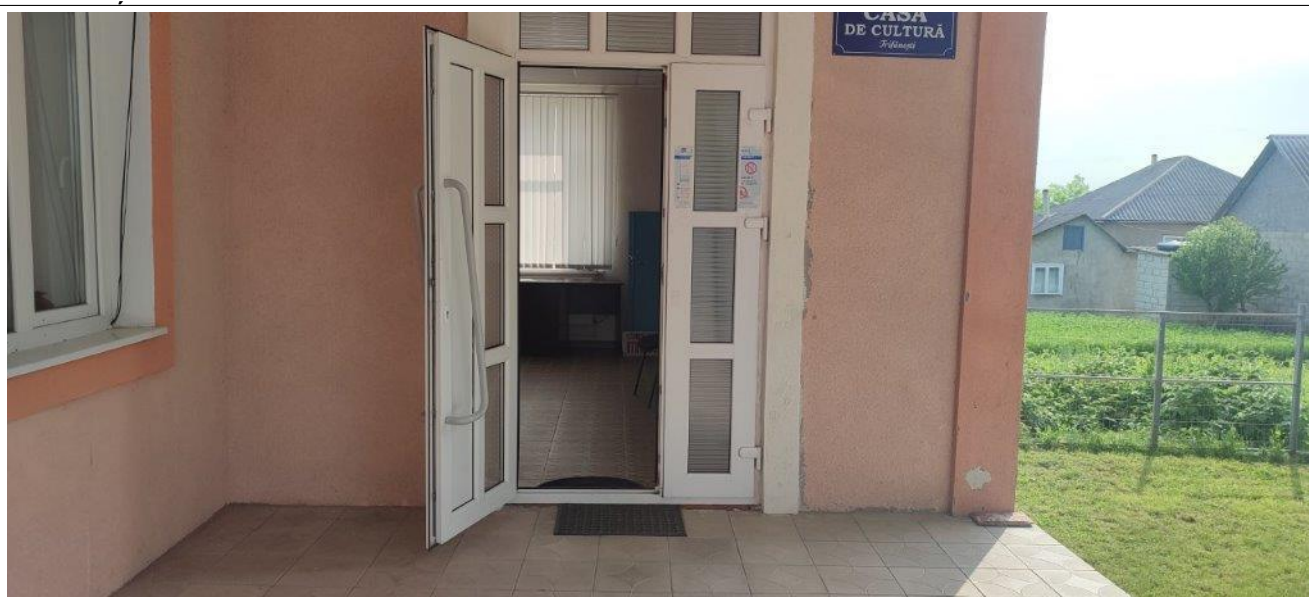
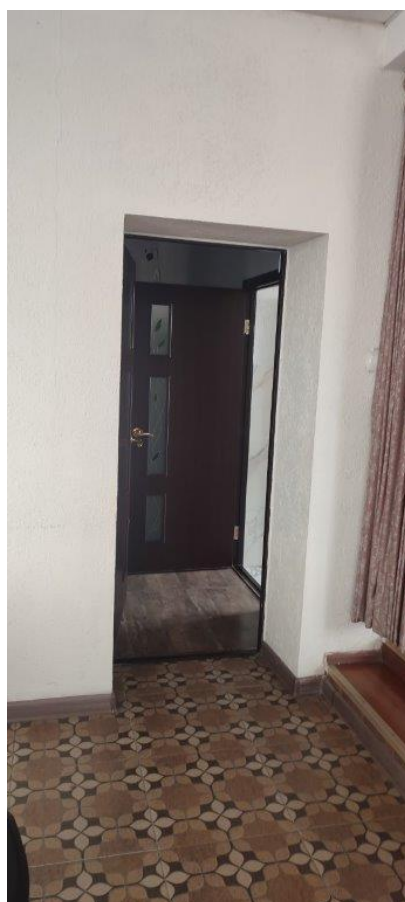
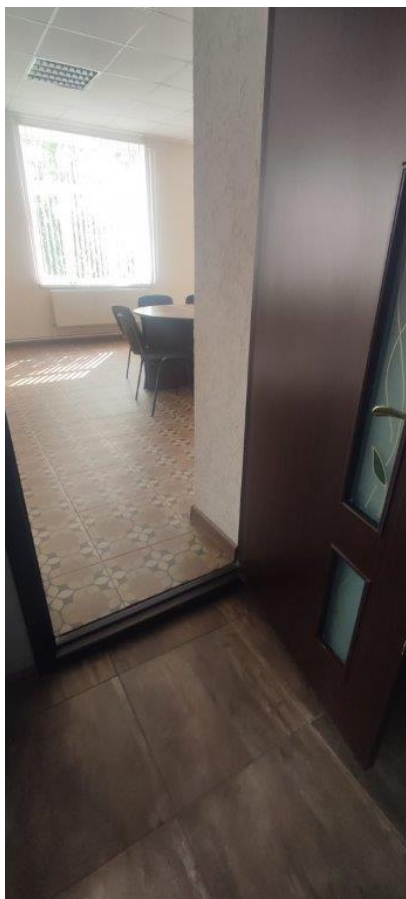
## Galerie - Uși

| Categorii | Indicatori | Date colectate |
|---|---|---|
| | Dimensiuni ușă de intrare: | Dublă: 68 cm + 45 cm<br>Standard: lumina ușii duble trebuie să fie de minim 90 cm<br>Ușa mică din cea dublă se deschide |
| | Prag ușă de intrare: | Prag exterior și interior cu înălțimile: 6 + 9 cm<br>Standard: pragul trebuie să fie de maxim 2 cm |
| | Praguri de la ușile de interior: | Prag 1 cu înălțimea: 7 cm<br>Standard: pragul trebuie să fie de maxim 2 cm |
