# Formular de evaluare a condițiilor de accesibilitate a clădirilor publice

| Categorii | Indicatori | Date colectate |
|---|---|---|
| Localitate, raion: | Marienfild (Cimislia) | |
| Instituția: | BESV-11/29(Caminul Cultural) | |

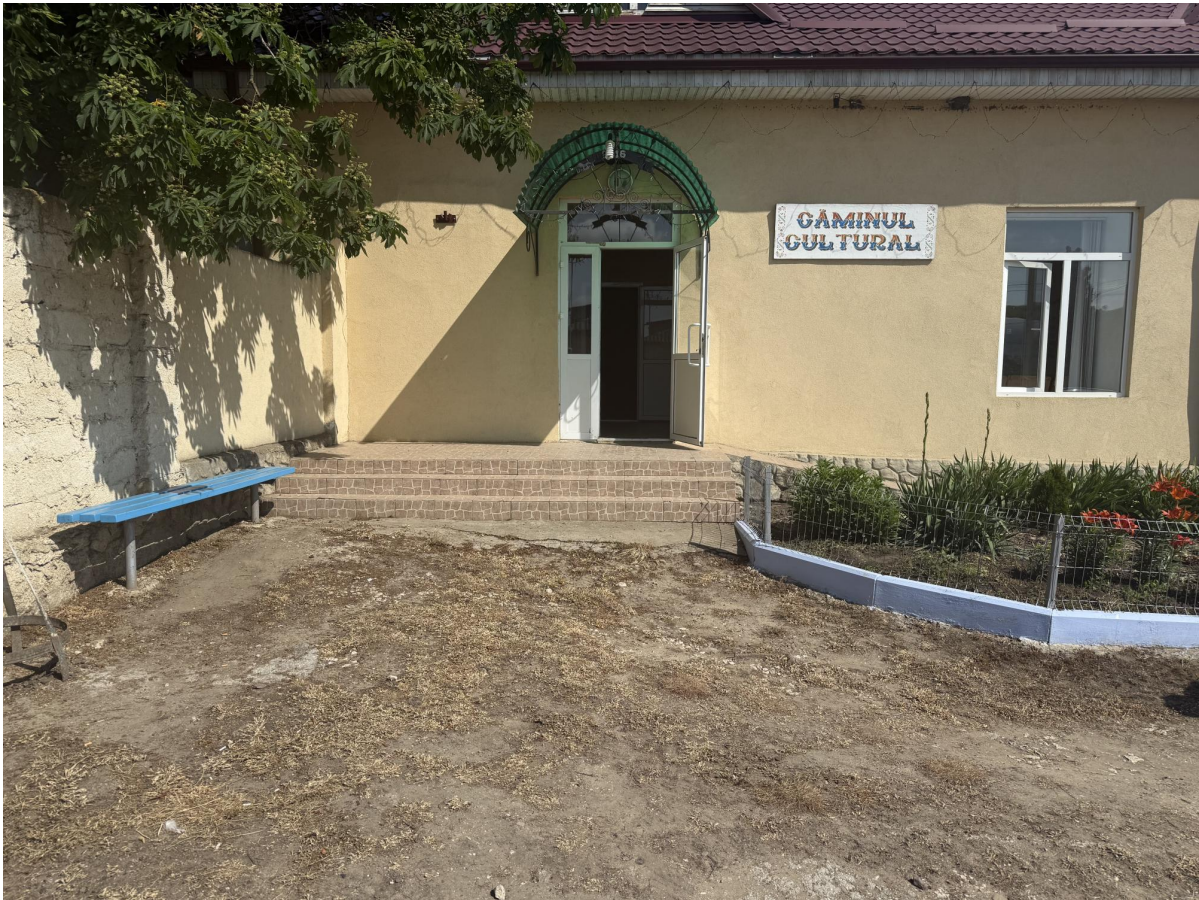
Galerie - Intrare în clădire

| Intrarea în clădire este la nivelul solului: | Nu |
| La intrare sunt trepte: | Da, 3 trepte , Înălțime totală a treptelor/scărilor (cm)40 cm |
| Dacă există trepte, sunt semnalate treptele cu elemente contrastante și/sau tactile: | Nu<br>Standard: prima și ultima treaptă trebuie semnalate în culori contrastante |
| Există rampă de acces: | Nu |
