# Formular de evaluare a condițiilor de accesibilitate a clădirilor publice

Data: **16-06-2025**

| Categorii | Indicatori | Date colectate |
|---|---|---|
| Instituția: | BESV 26/15 Căminul cultural | |

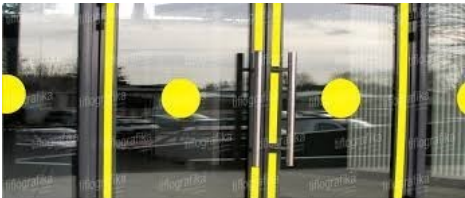
Fig. V.24. – Exemplu de conformare a suprafețelor vitrate în cadrul foi de ușă și realizarea contrastului vizual, atunci când ușa și suprafețele adiacente sunt vitrate

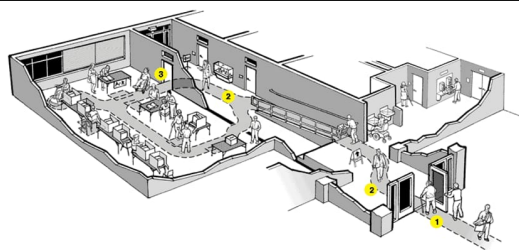
| Categorii | Indicatori | Date colectate |
|---|---|---|
| | Culori contrastante pentru sală: | Da<br>Standard: este o diferență de culoare contrastantă (culori închise / culori deschise) între perete și podea |

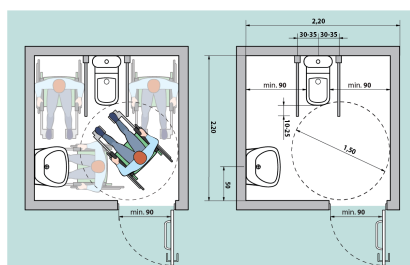
Fig. V.42.a Aranjarea unei cabine WC adaptate - tip A

| Grup sanitar în exterior: | Da |
| Grup sanitar în interior: | Nu |
