# Formular de evaluare a condițiilor de accesibilitate a clădirilor publice

| Categorii | Indicatori | Date colectate |
|---|---|---|
| Localitate, raion: | Javgur (Cimislia) | |
| Instituția: | BESV-11/31(Casa de Cultura) | |

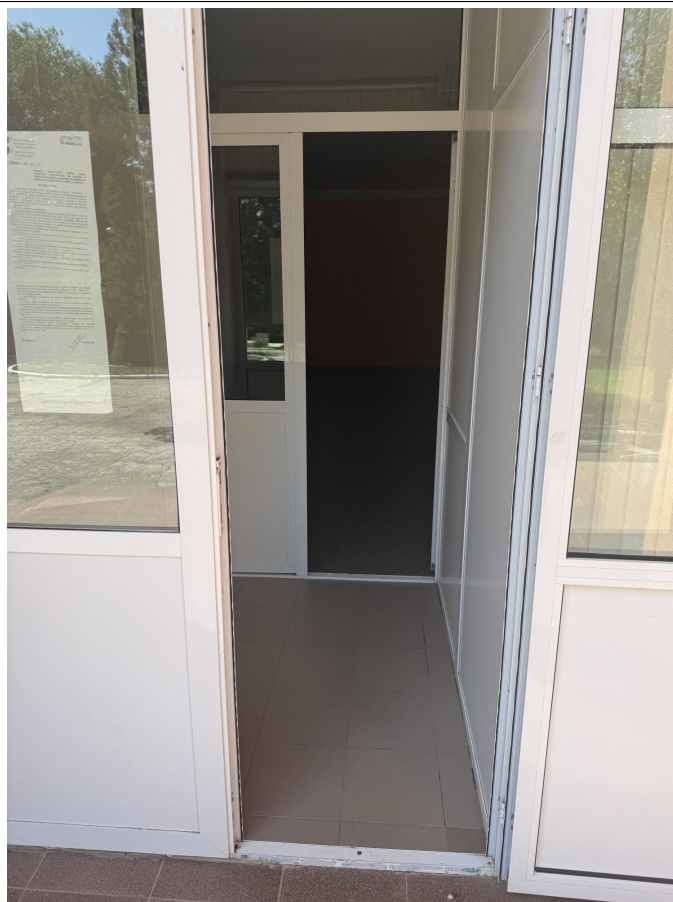
## Galerie - Uși

| Categorii | Indicatori | Date colectate |
|---|---|---|
| | Dimensiuni ușă de intrare: | Dublă: 80 cm + 80 cm<br>Standard: lumina ușii duble trebuie să fie de minim 90 cm<br>Ușa mică din cea dublă se deschide |
| | Prag ușă de intrare: | Prag exterior și interior cu înălțimile: 2 + 2 cm<br>Standard: pragul trebuie să fie de maxim 2 cm |
| | Ușile de la intrare și din interiorul clădirii sunt dotate/marcate corespunzător cu semne contrastante: | Da<br>Standard: este o diferență de culoare contrastantă (culori închise / culori deschise) între perete și podea |

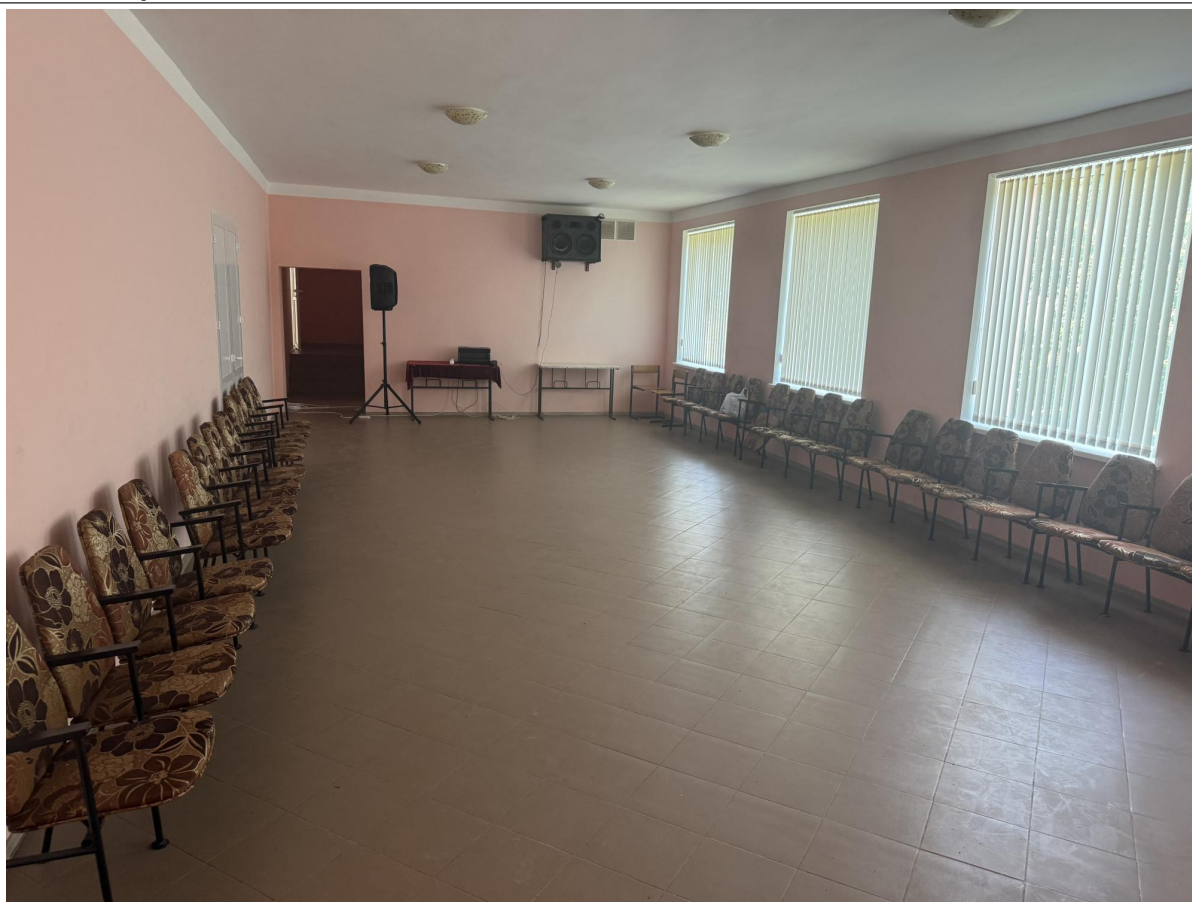
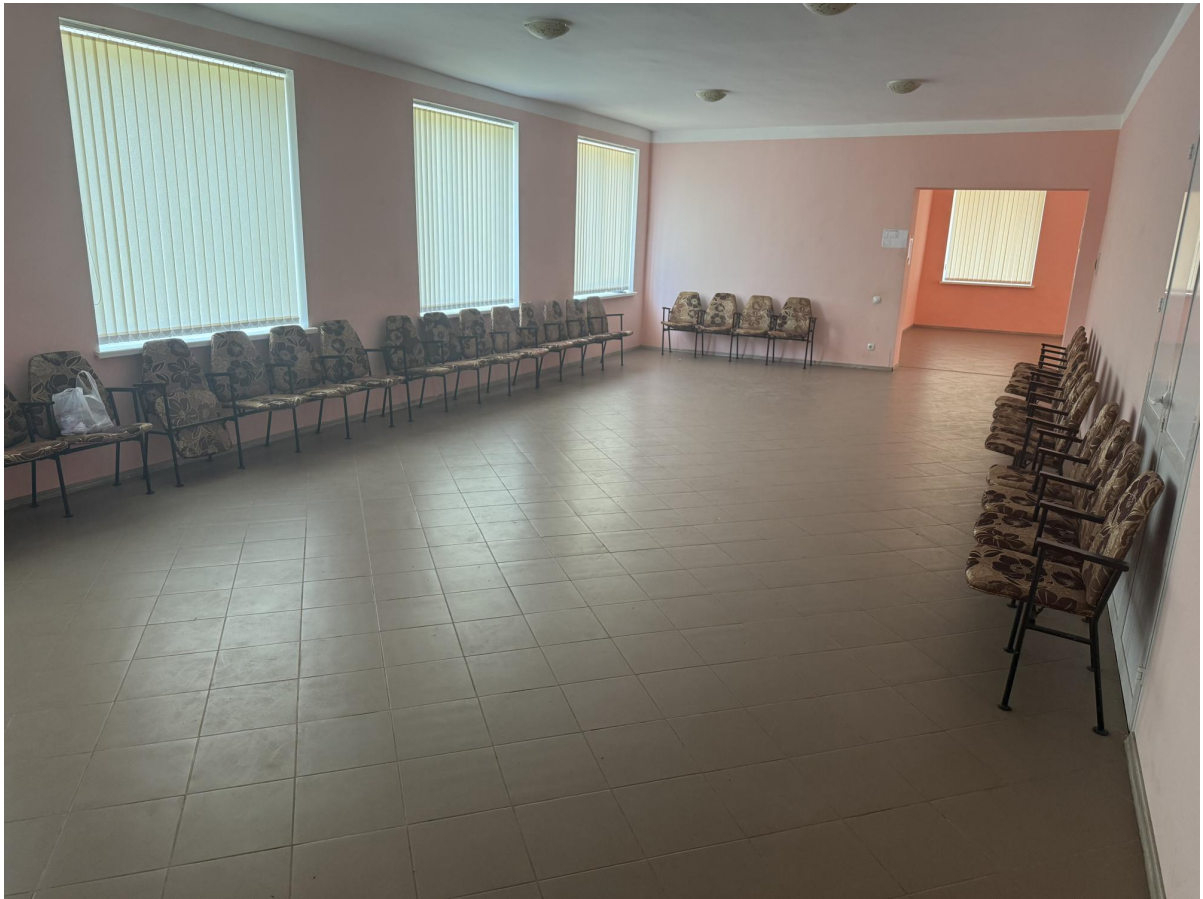
## Galerie - Sala de prestare a serviciului

Parter

În sală este spațiu de manevră pentru un scaun rulant cu diagonala minimă de 140 cm:

Da

Da  
Standard: este o diferență de culoare contrastantă (culori închise / culori deschise) între perete și podea
