# Formular de evaluare a condițiilor de accesibilitate a clădirilor publice

| Categorii | Indicatori | Date colectate |
|---|---|---|
| Adresa, strada, nr.: | bd. Traian nr. 11/2 | |
| Instituția: | BESV 1/29 (liceul teoretic cu invatamant seral nr. 2) | |

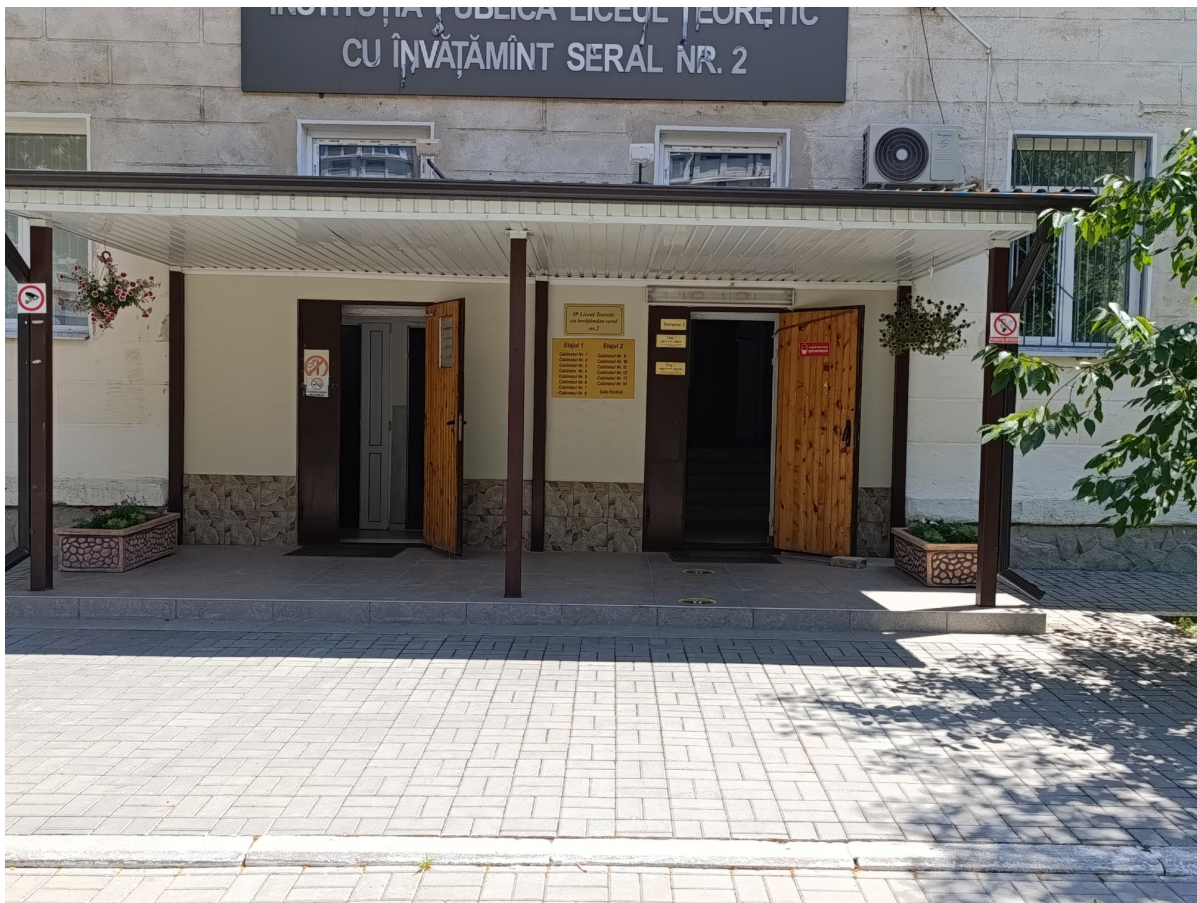
**Galerie - Intrare în clădire**

| La intrare sunt trepte: | Da, 1 trepte , Înălțime totală a treptelor/scărilor (cm)12 cm |
| Dimensiunile pragului/spațiului din fața ușii de intrare în clădire: | 255 cm |
| Înălțimea pragului ușii (de la nivelul solului până la nivelul superior al pragului): | 12 cm<br>Standard: Se aplica regula de 1:10 |
| Dacă există trepte, sunt semnalate treptele cu elemente contrastante și/sau tactile: | Nu<br>Standard: prima și ultima treaptă trebuie semnalate în culori contrastante |
| Există rampă de acces: | Nu |

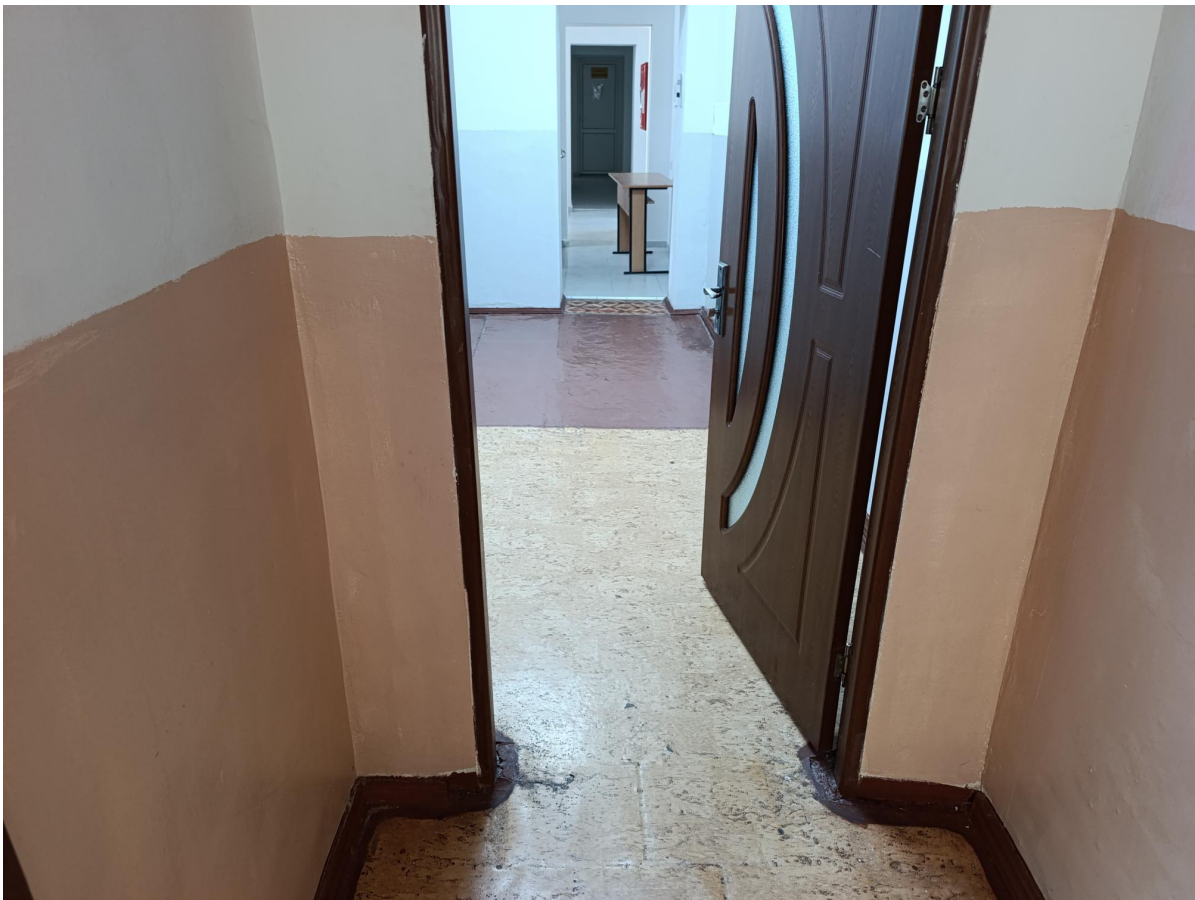
### Galerie - Uși

| Categorii | Indicatori | Date colectate |
|---|---|---|
| | Dimensiuni ușă de intrare: | Dublă: 70 cm + 30 cm<br>Standard: lumina ușii duble trebuie să fie de minim 90 cm<br>Ușa mică din cea dublă este blocată |
| | Prag ușă de intrare: | Prag exterior și interior cu înălțimile: 4 + 2 cm<br>Standard: pragul trebuie să fie de maxim 2 cm |

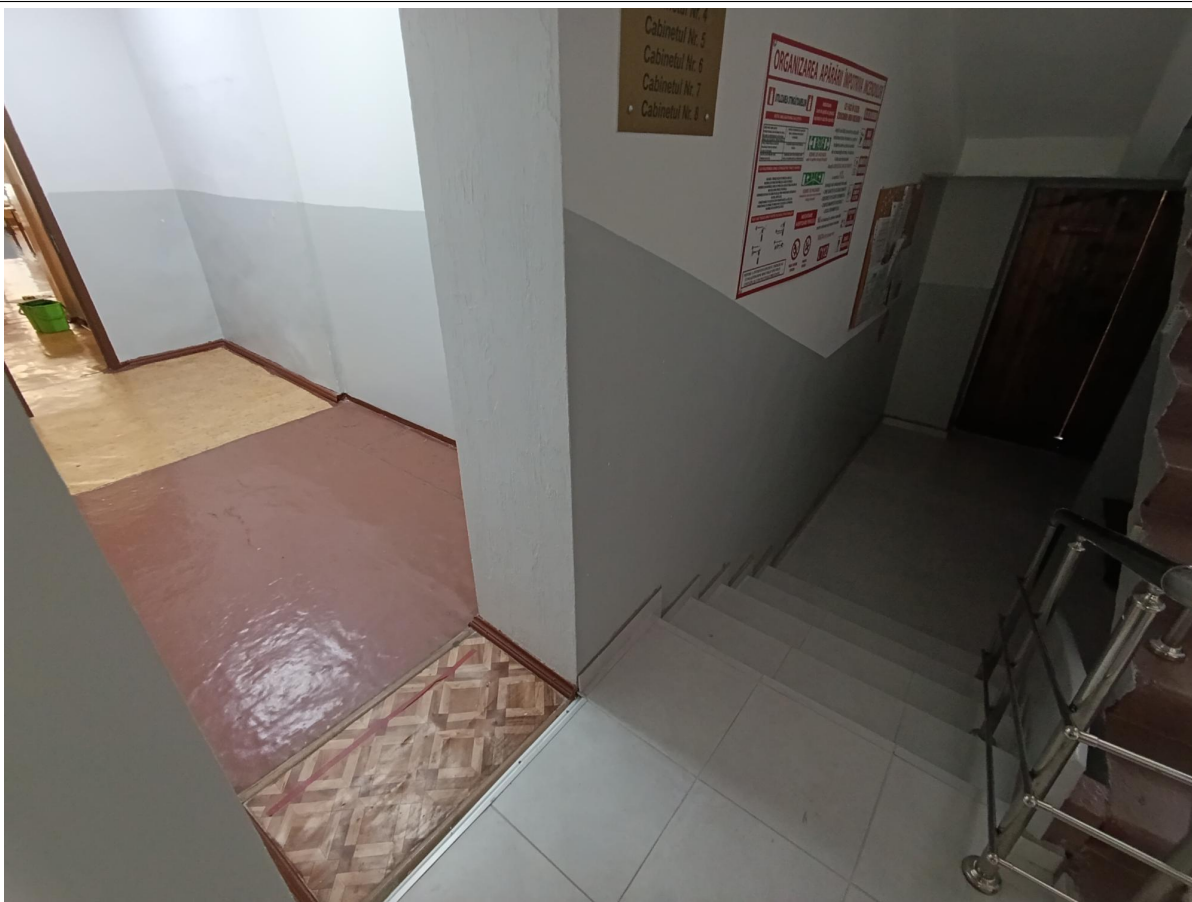
## Galerie - Coridoare

| Lățime (dacă este cazul, în cel mai îngust loc): | 82 cm , nu există buzunare la coridoare<br>Standard: Lățimea minimă a coridorului ar trebui să fie de cel puțin 150 cm), Dacă coridorul este îngust (până la 180 cm) |
| Trepte: | Da , 5 trepte , înălțimea:15 cm |
| Dacă există trepte, sunt semnalate treptele cu elemente contrastante și/sau tactile: | Nu<br>Standard: prima și ultima treaptă trebuie semnalate în culori contrastante |

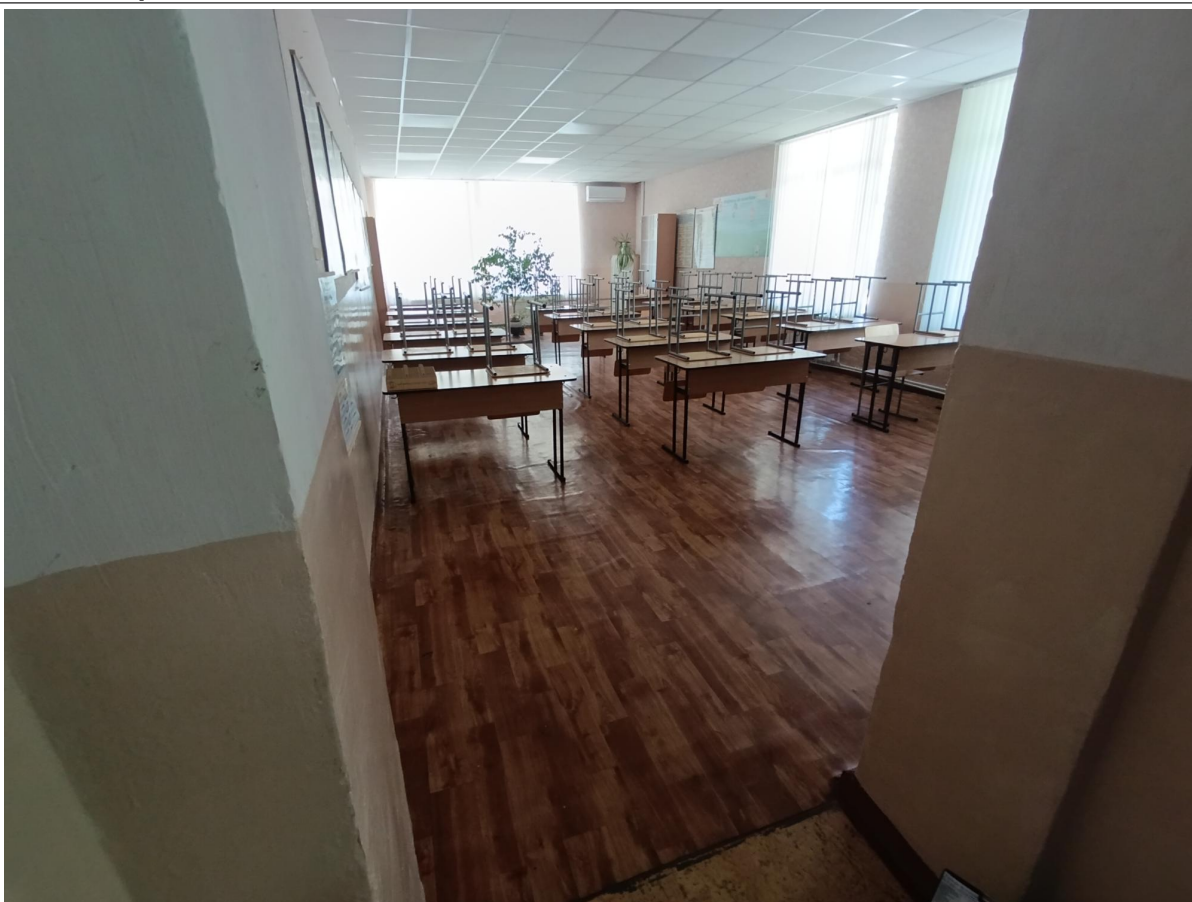
## Galerie - Sala de prestare a serviciului

| Categorii | Indicatori | Date colectate |
|---|---|---|
| | În sală este spațiu de manevră pentru un scaun rulant cu diagonala minimă de 140 cm: | Da |
| | Culori contrastante pentru sală: | Da<br>Standard: este o diferență de culoare contrastantă (culori închise / culori deschise) între perete și podea |
