# Formular de evaluare a condițiilor de accesibilitate a clădirilor publice

| Categorii | Indicatori | Date colectate |
|---|---|---|
| Localitate, raion: | Maximeni (Cimislia) | |
| Instituția: | BESV-11/32(Casa de Cultura) | |

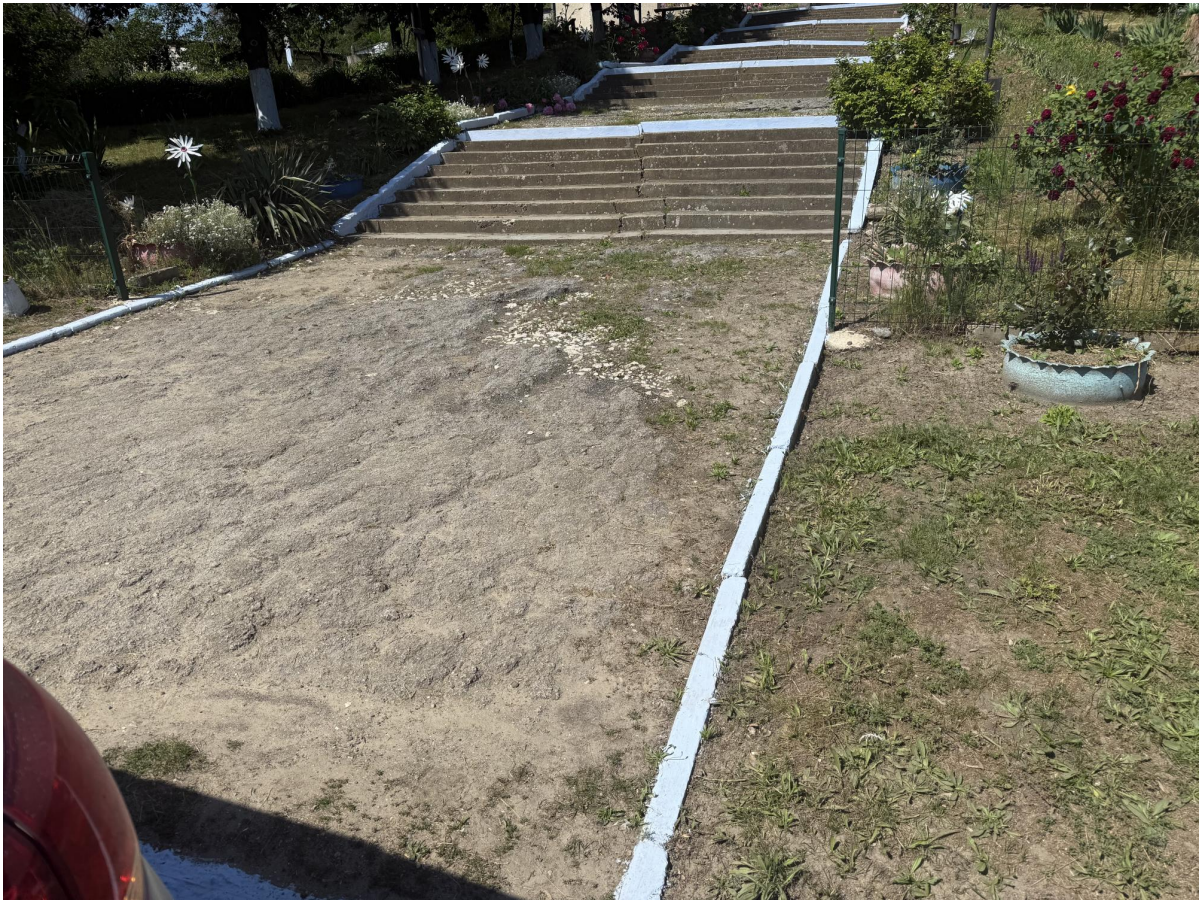
Galerie - Căi de acces către clădire

| Tip înveliș: | asfalt calitativ + beton detereorat |
| Drumurile/Căile de acces sunt: | Cu fisuri / gropi |
| Scări/Trepte: | Da, 21 scări/trepte , înălțimea:250 cm |
| Nivel: | Înclinat în urcuș |

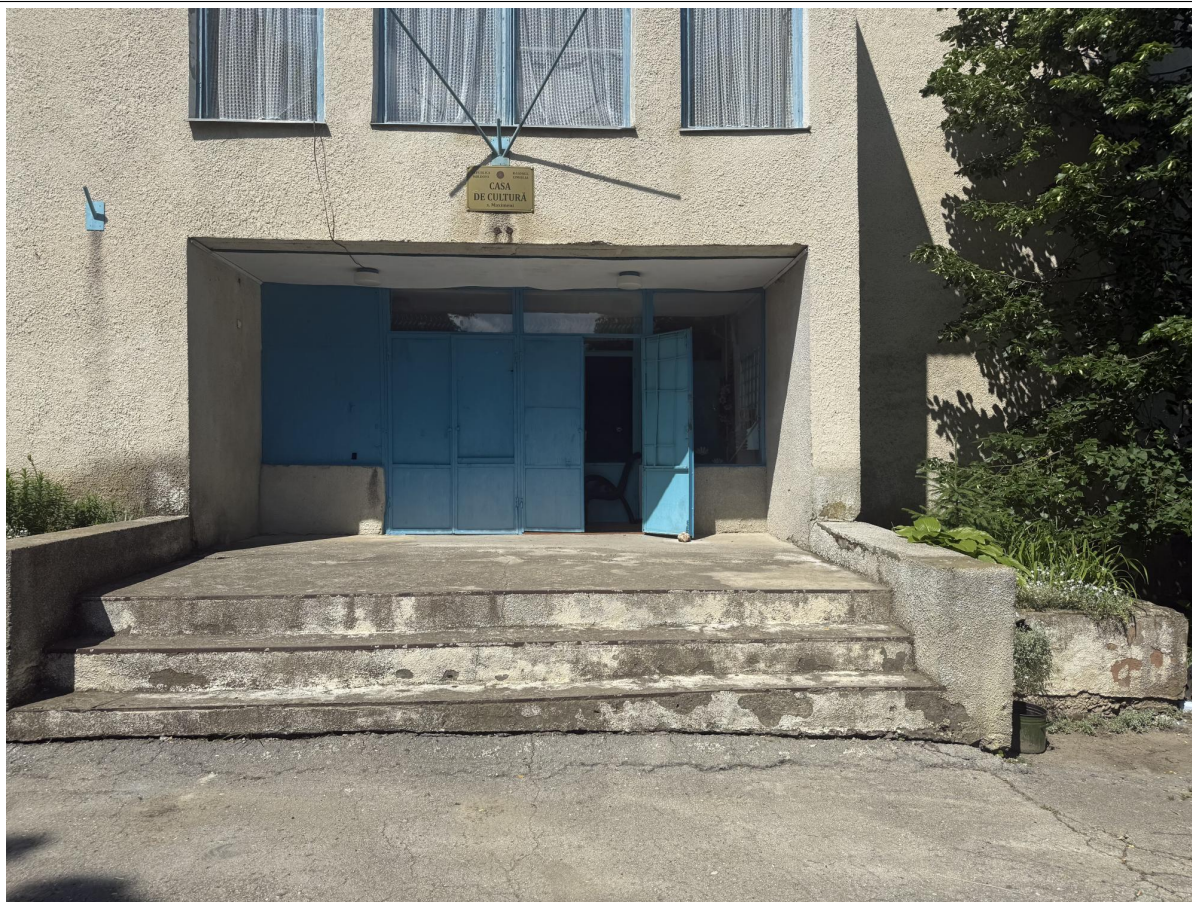
## Galerie - Intrare în clădire

| Categorii | Indicatori | Date colectate |
|---|---|---|
| | Dimensiuni ușă de intrare: | Dublă: 80 cm + 80 cm<br>Standard: lumina ușii duble trebuie să fie de minim 90 cm<br>Ușa mică din cea dublă se deschide |
| | Prag ușă de intrare: | Un prag cu înălțimea: 2 cm<br>Standard: pragul trebuie să fie de maxim 2 cm |
| | Ușile de la intrare și din interiorul clădirii sunt dotate/marcate corespunzător cu semne contrastante: | Da<br>Standard: este o diferență de culoare contrastantă (culori închise / culori deschise) între perete și podea |

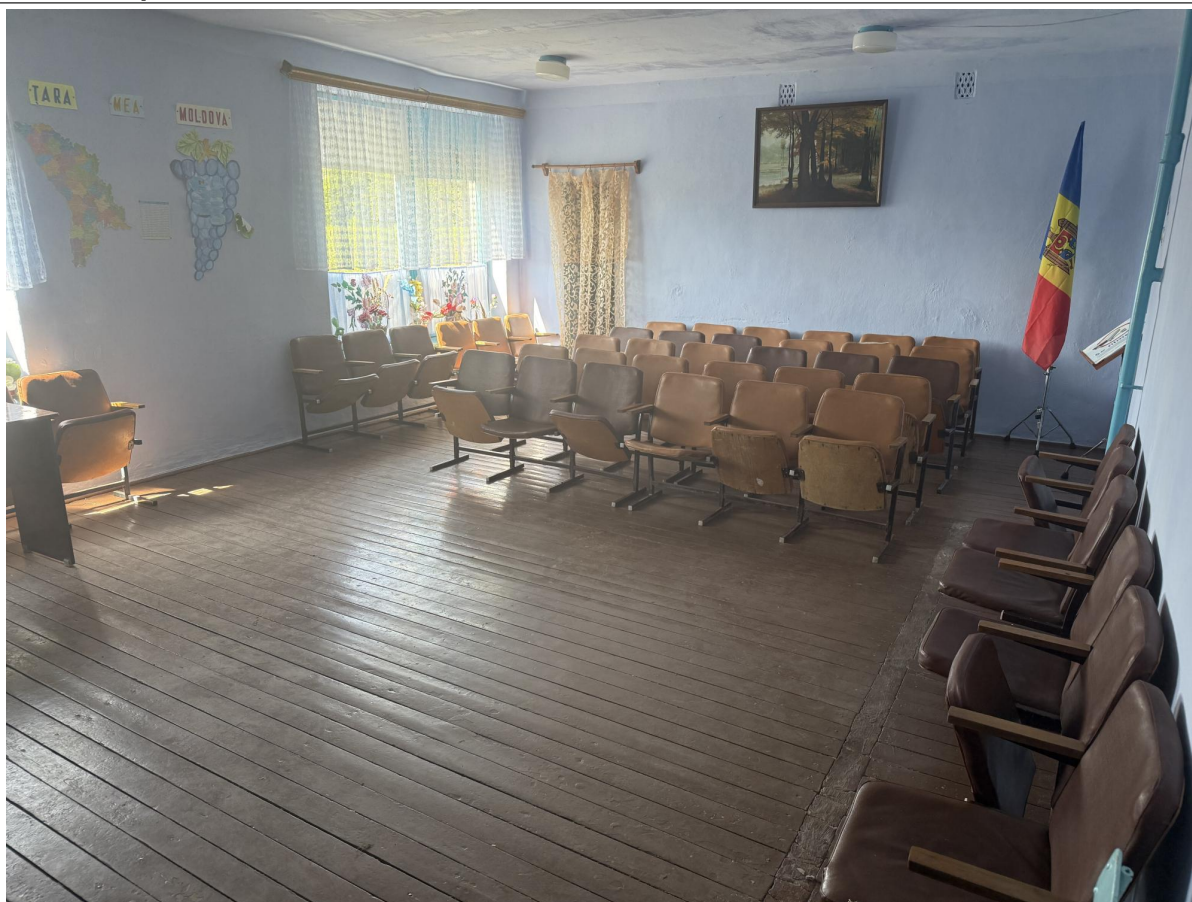
## Galerie - Sala de prestare a serviciului

Parter

Da

Da  
Standard: este o diferență de culoare contrastantă (culori închise / culori deschise) între perete și podea
