# Formular de evaluare a condițiilor de accesibilitate a clădirilor publice

| Categorii | Indicatori | Date colectate |
|---|---|---|
| Localitate, raion: | Lipoveni (Cimislia) | |
| Instituția: | BESV-11/33(Centru Cultural) | |

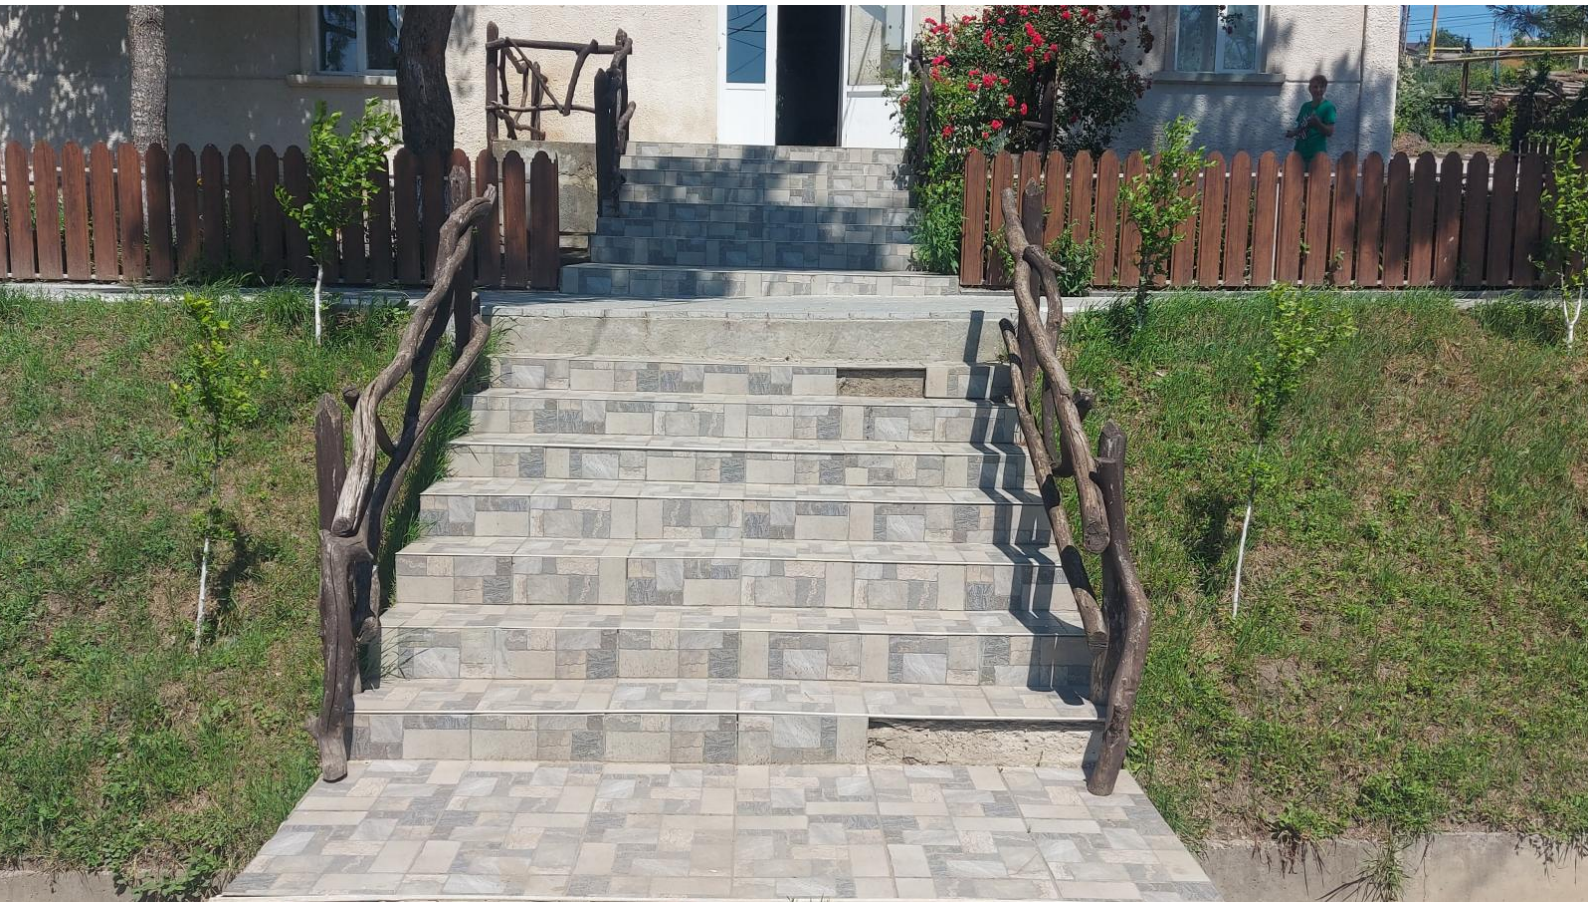
Galerie - Intrare în clădire

| Intrarea în clădire este la nivelul solului: | Nu |
| La intrare sunt trepte: | Da, 7 trepte , Înălțime totală a treptelor/scărilor (cm)100 cm |
| La intrarea în clădire este instalată o platformă de ridicare (verticală sau înclinată): | Nu |
| Dacă există trepte, sunt semnalate treptele cu elemente contrastante și/sau tactile: | Da<br>Standard: prima și ultima treaptă trebuie semnalate în culori contrastante |
| Există rampă de acces: | Nu |

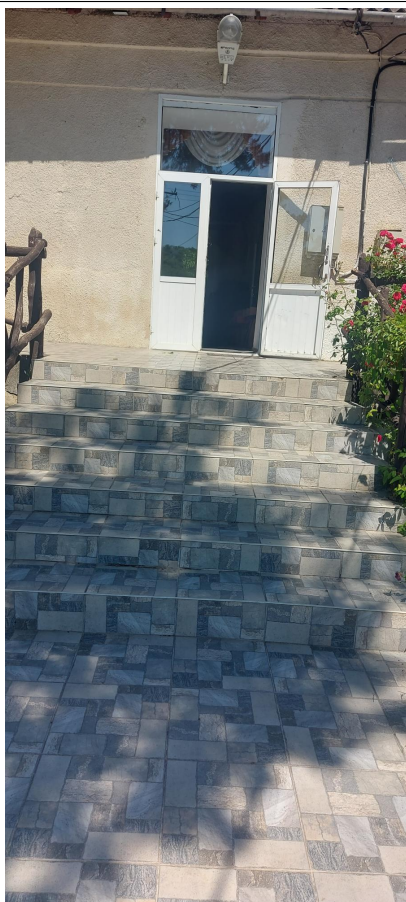
## **Galerie - Uși**

| Dimensiuni ușă de intrare: | Dublă: 80 cm + 40 cm<br>Standard: lumina ușii duble trebuie să fie de minim 90 cm |

| Categorii | Indicatori | Date colectate |
|---|---|---|
| | Prag ușă de intrare: | Un prag cu înălțimea: 3 cm<br>Standard: pragul trebuie să fie de maxim 2 cm |
| | Ușile de la intrare și din interiorul clădirii sunt dotate/marcate corespunzător cu semne contrastante: | Da<br>Standard: este o diferență de culoare contrastantă (culori închise / culori deschise) între perete și podea |

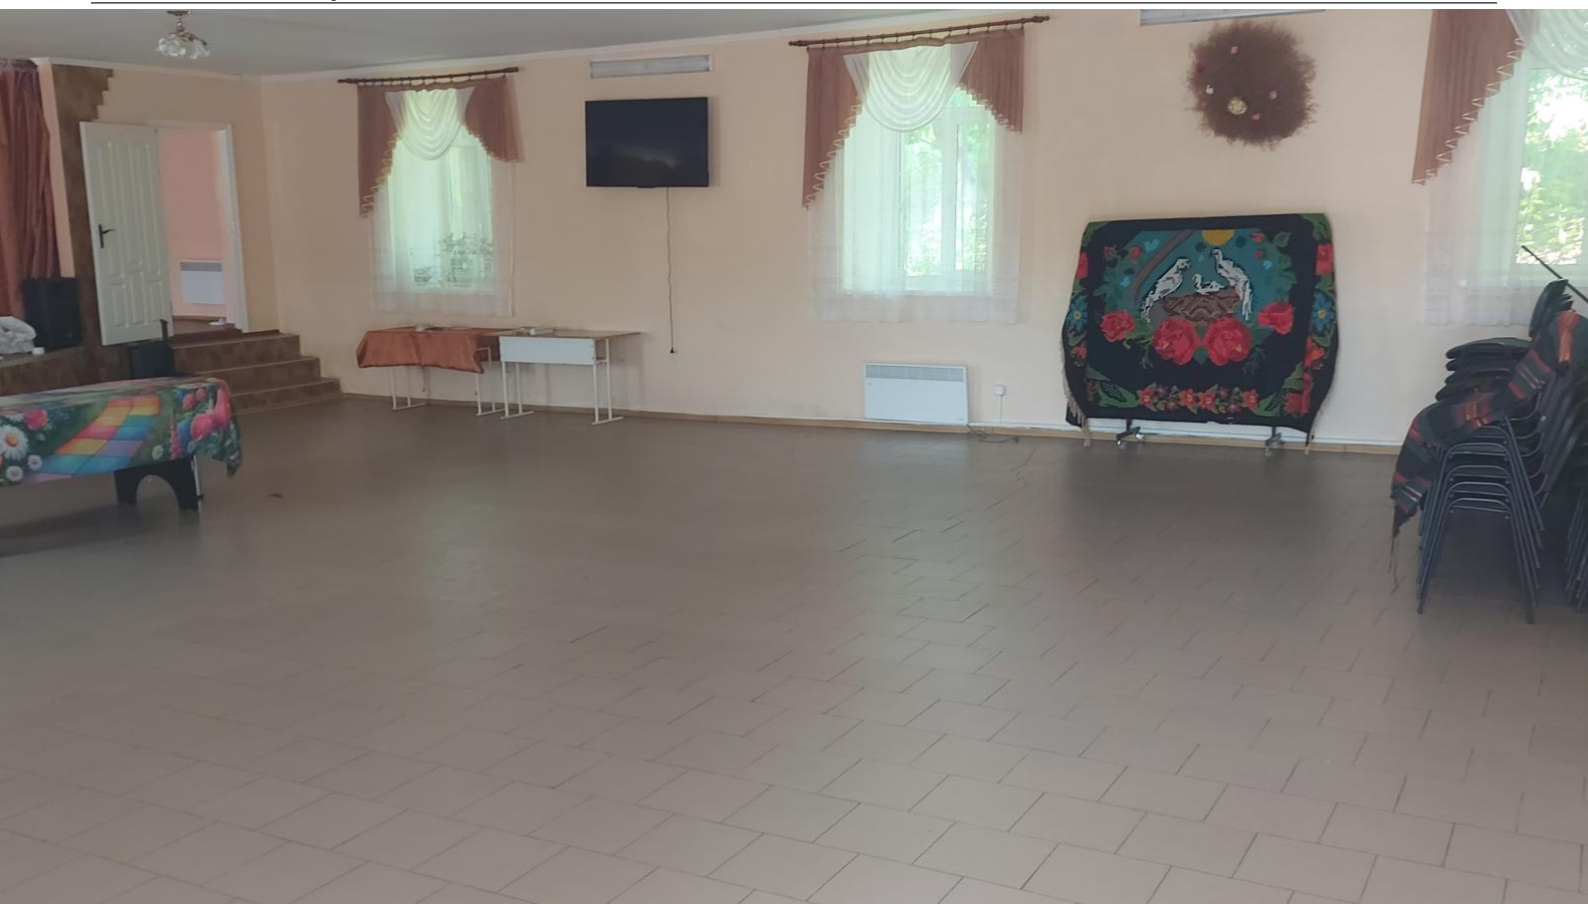
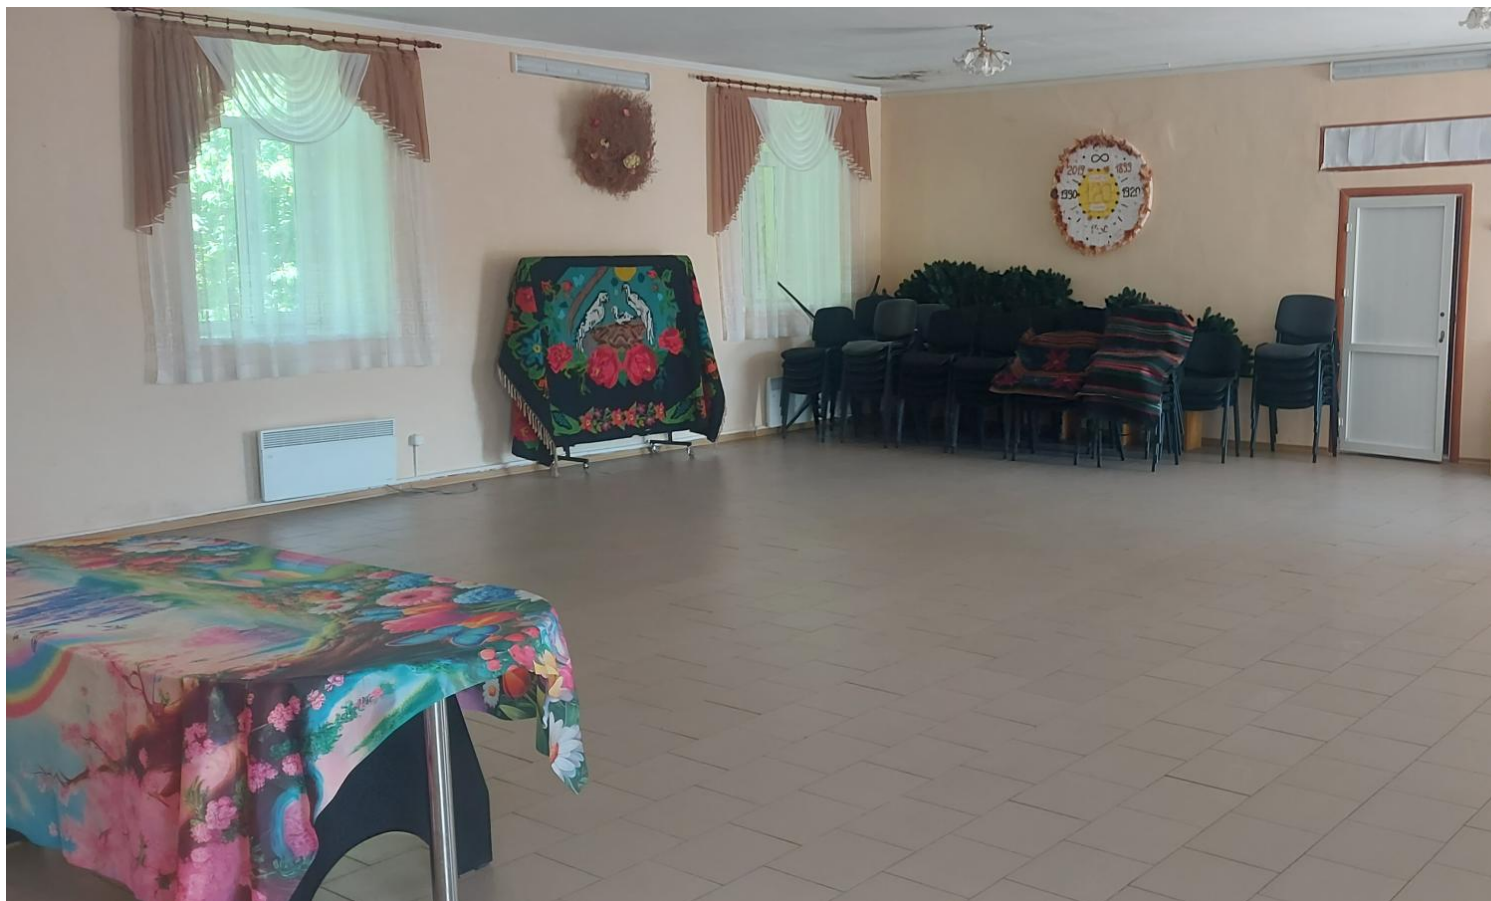
## **Galerie - Sala de prestare a serviciului**

Parter

Nu . Nu există opțiune alternativă pentru a urca la etaj

Da

Da  
Standard: este o diferență de culoare contrastantă (culori închise / culori deschise) între perete și podea
