# Formular de evaluare a condițiilor de accesibilitate a clădirilor publice

| Categorii | Indicatori | Date colectate |
|---|---|---|
| Localitate, raion: | Munteni (Cimislia) | |
| Instituția: | BESV-11/34(Camin Cultural) | |

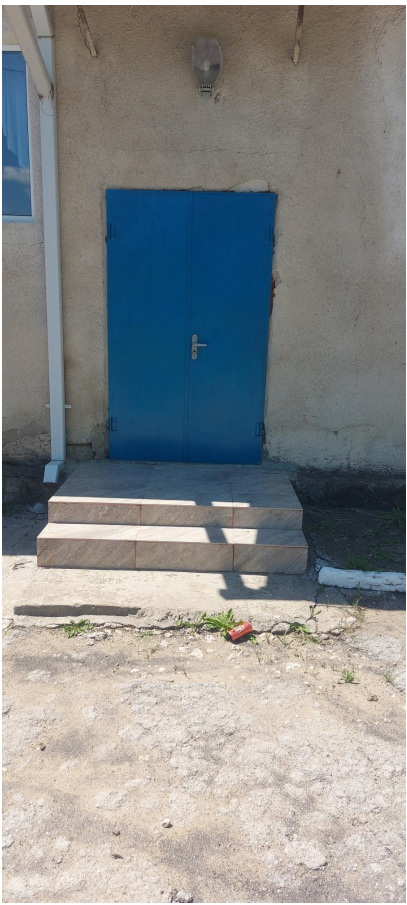
Galerie - Uși

| Dimensiuni ușă de intrare: | Dublă: 70 cm + 70 cm<br>Standard: lumina ușii duble trebuie să fie de minim 90 cm<br>Ușa mică din cea dublă se deschide |
| Prag ușă de intrare: | Un prag cu înălțimea: 3 cm<br>Standard: pragul trebuie să fie de maxim 2 cm |
| Ușile de la intrare și din interiorul clădirii sunt dotate/marcate corespunzător cu semne contrastante: | Da<br>Standard: este o diferență de culoare contrastantă (culori închise / culori deschise) între perete și podea |
