# Formular de evaluare a condițiilor de accesibilitate a clădirilor publice

Data: **15-11-2023**

| Categorii | Indicatori | Date colectate |
|---|---|---|
| Instituția: | STOFM Florești | |

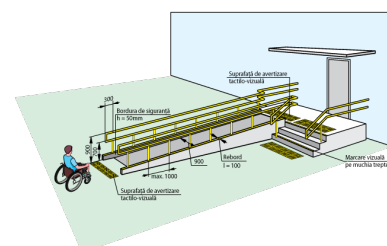
Fig. V.31.a Rampă de acces perpendiculară pe intrare în clădire

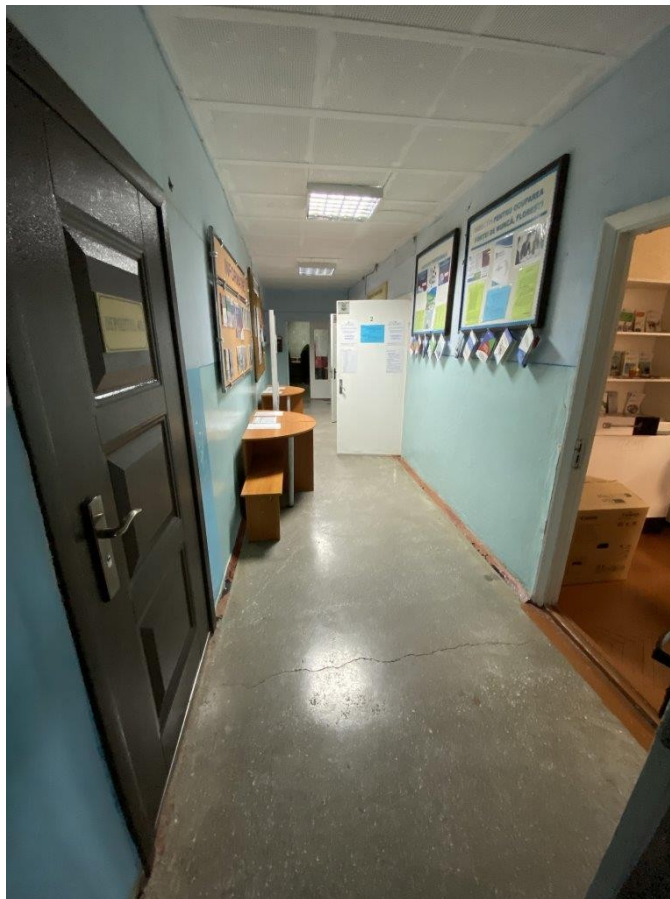
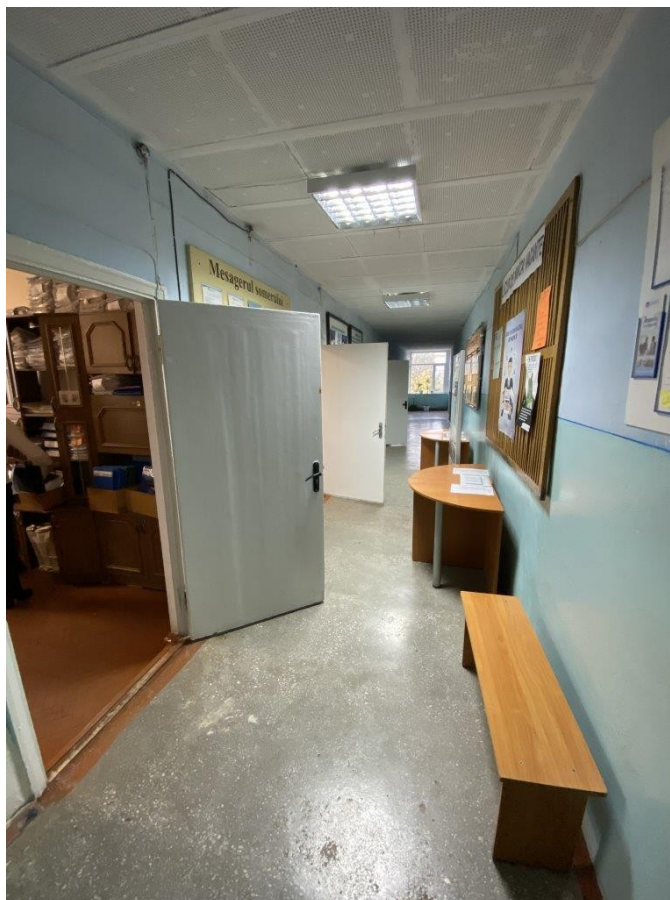
**Galerie - Uși**

| Dimensiuni ușă de intrare: | Dublă: 80 cm + 80 cm<br>Standard: lumina ușii duble trebuie să fie de minim 90 cm<br>Ușa mică din cea dublă este blocată |

| Categorii | Indicatori | Date colectate |
|---|---|---|
| | Prag ușă de intrare: | Un prag cu înălțimea: 5 cm<br>Standard: pragul trebuie să fie de maxim 2 cm |
| | Praguri de la ușile de interior: | Prag 1 cu înălțimea: 2 cm<br>Standard: pragul trebuie să fie de maxim 2 cm<br>Prag 2 cu înălțimea: 2 cm<br>Standard: pragul trebuie să fie de maxim 2 cm<br>Prag 3 cu înălțimea: 4 cm<br>Standard: pragul trebuie să fie de maxim 2 cm |
| | Ușile de la intrare și din interiorul clădirii sunt dotate/marcate corespunzător cu semne contrastante: | Nu<br>Standard: este o diferență de culoare contrastantă (culori închise / culori deschise) între perete și podea |

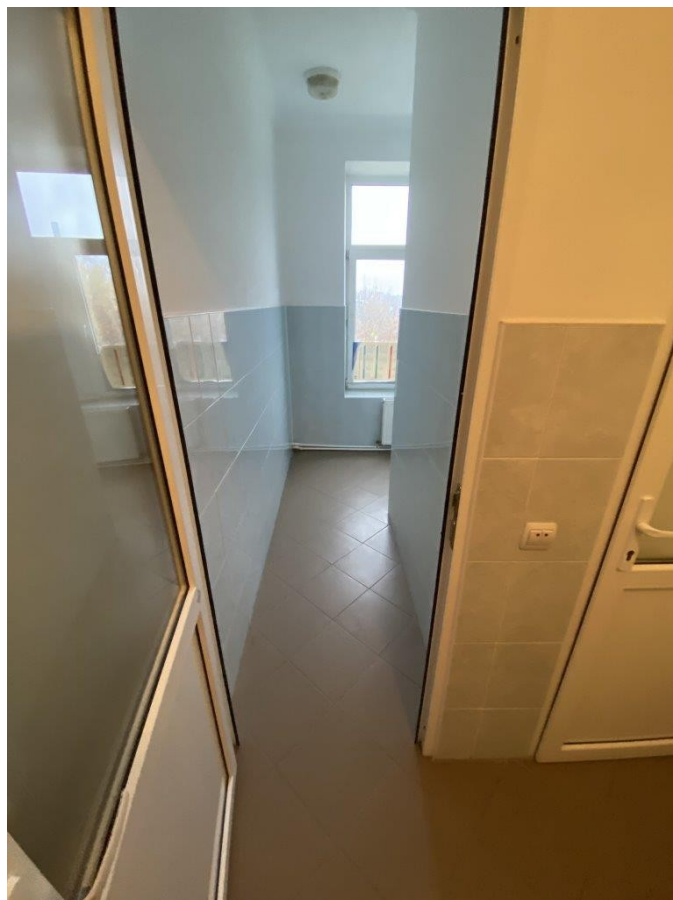
**Galerie - Grup sanitar**

| Ușa de intrare WC interior, lățime: | 67 cm<br>Standard: ușă trebuie să fie de minim 90 cm |
| Ușa cabină WC, lățime: | 65 cm<br>Standard: ușă trebuie să fie de minim 90 cm |
| Dimensiuni cabină WC: | 162 cm x 132 cm<br>Standard: minim 160 x 180 cm |
| Vasul WC are bare de suport: | Nu |
| Este spațiu liber sub lavabo: | Da , dimensiunea de: 50 cm<br>Standard: minim 67 cm |
| Este uscător de mâini: | Da , se află lângă lavabo , la înălțimea de: 125 cm<br>Standard: maxim 100 cm |
