# Formular de evaluare a condițiilor de accesibilitate a clădirilor publice

| Categorii | Indicatori | Date colectate |
|---|---|---|
| Localitate, raion: | Bezeni (Floresti) | |
| Instituția: | BESV-18/39 (Oficiul medicilor de familie) | |

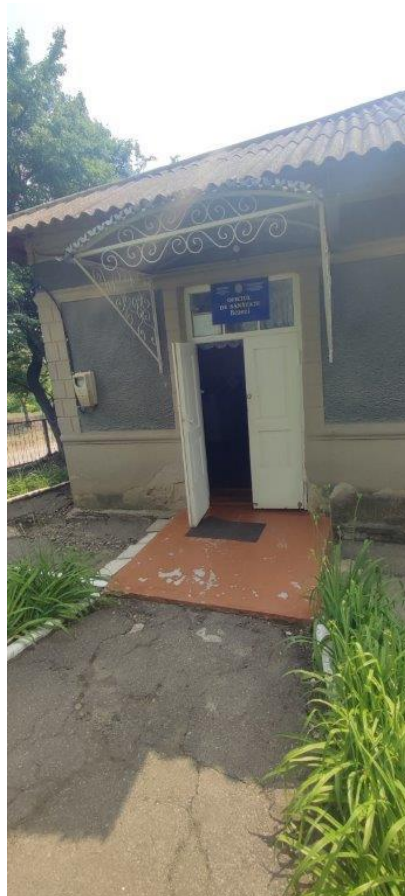
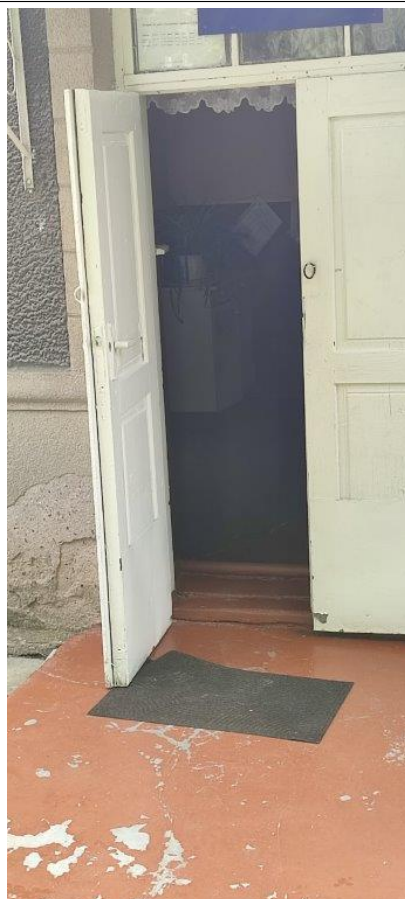
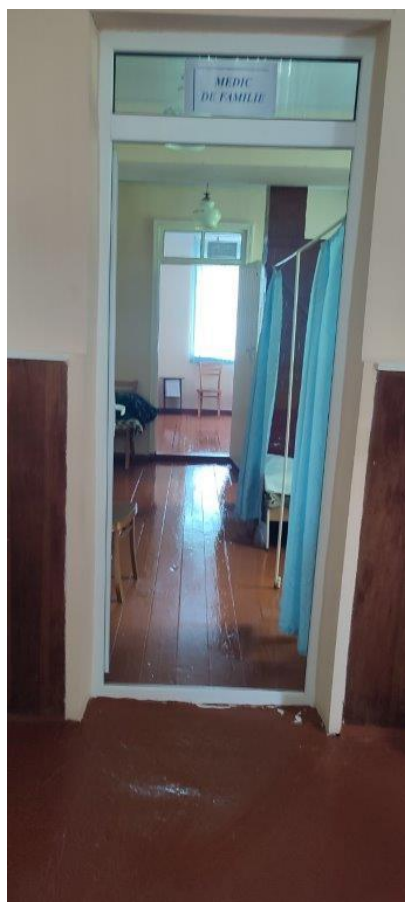
**Galerie - Intrare în clădire**

Dublă: 52 cm + 56 cm  
**Standard: lumina ușii duble trebuie să fie de minim 90 cm**  
 Ușa mică din cea dublă se deschide

Un prag cu înălțimea: 6 cm  
**Standard: pragul trebuie să fie de maxim 2 cm**

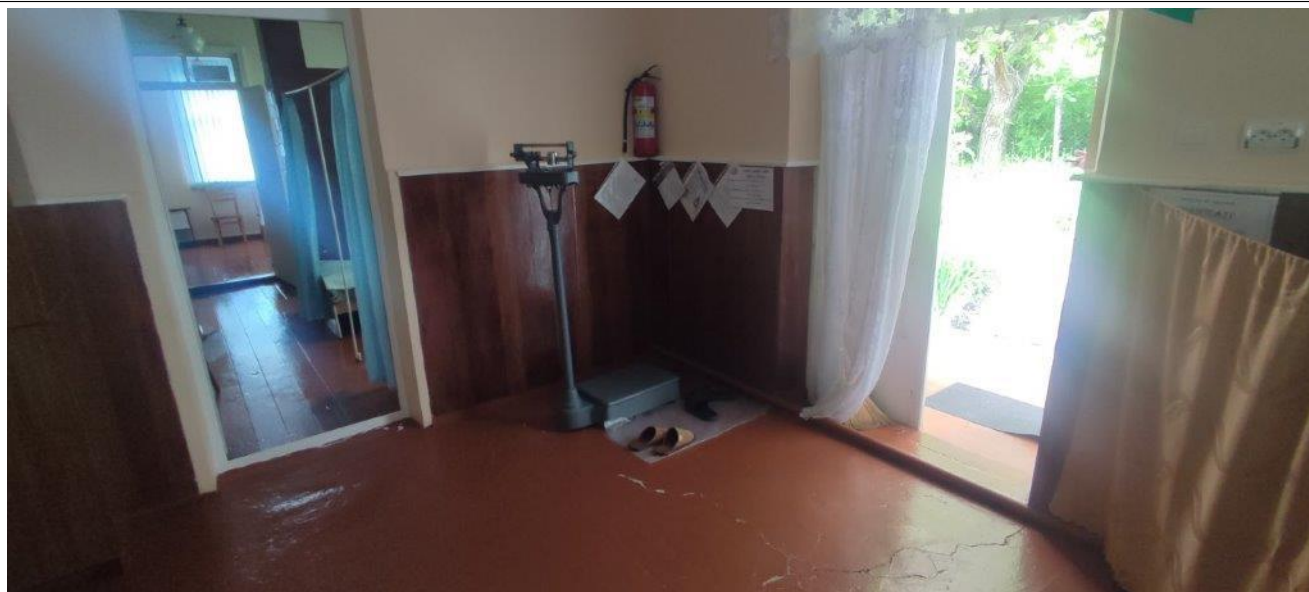
## **Galerie - Coridoare**

| Iluminare bună (lumină de zi și lumină artificială) pe hol și pe culoarele principale: | Parțial |
