## Formular de evaluare a condițiilor de accesibilitate a clădirilor publice

**Data: 11-06-2025**

| Categorii | Indicatori | Date colectate |
|---|---|---|
| Localitate, raion: | Scaieni (Floresti) | |
| Instituția: | BESV-18/40 (grădiniță) | |

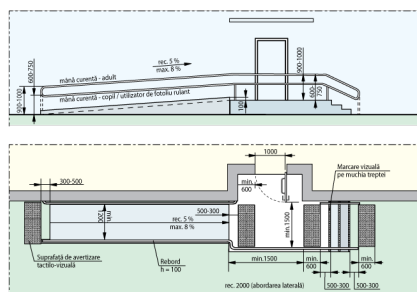
Fig. V.32.b Rampă de acces paralelă cu intrare în clădire

| Categorii | Indicatori | Date colectate |
|---|---|---|
| | Există rampă de acces: | Nu |
