# Formular de evaluare a condițiilor de accesibilitate a clădirilor publice

Data: 09-06-2025

| Categorii | Indicatori | Date colectate |
|---|---|---|
| Localitate, raion: | Sagaidac (Cimislia) | |
| Instituția: | BESV-11/39(Caminul Cultural) | |

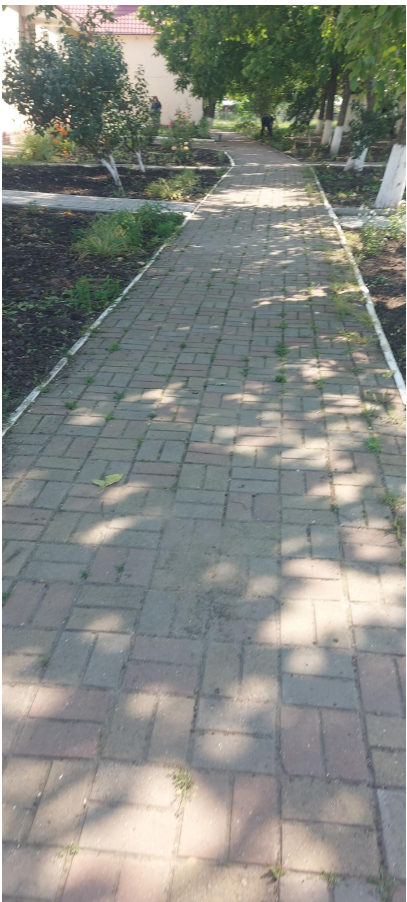
Galerie - Căi de acces către clădire

| Tip înveliș: | Asfalt |
| Drumurile/Căile de acces sunt: | Cu fisuri / gropi |
| Trotuare: | Da |
| Trecerea de pe carosabil spre trotuar/clădire: | Lină |
| Există pavaj tactil sau marcaj contrastant la ieșirea de pe carosabil pe trotuar: | Da |
| Trotuarul are pavaj tactil sau marcaj contrastant: | Nu |
