# Formular de evaluare a condițiilor de accesibilitate a clădirilor publice

Data: 09-06-2025

| Categorii | Indicatori | Date colectate |
|---|---|---|
| Localitate, raion: | Satul nou (Cimislia) | |
| Instituția: | BESV-11/40(Caminul Cultural) | |

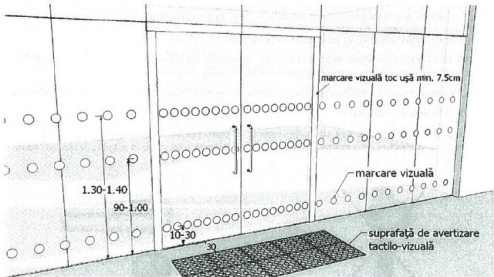
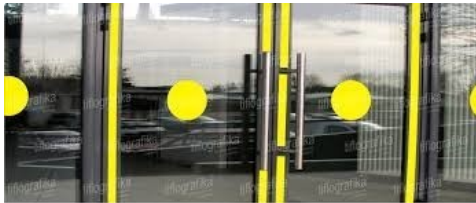
| Categorii | Indicatori | Date colectate |
|---|---|---|
| | Fig. V.23. – Exemplu de conformare a suprafețelor vitrate în cadrul foi de ușă și realizarea contrastului vizual | |
| | Fig. V.24. – Exemplu de conformare a suprafețelor vitrate în cadrul foi de ușă și realizarea contrastului vizual, atunci când ușa și suprafețele adiacente sunt vitrate | |

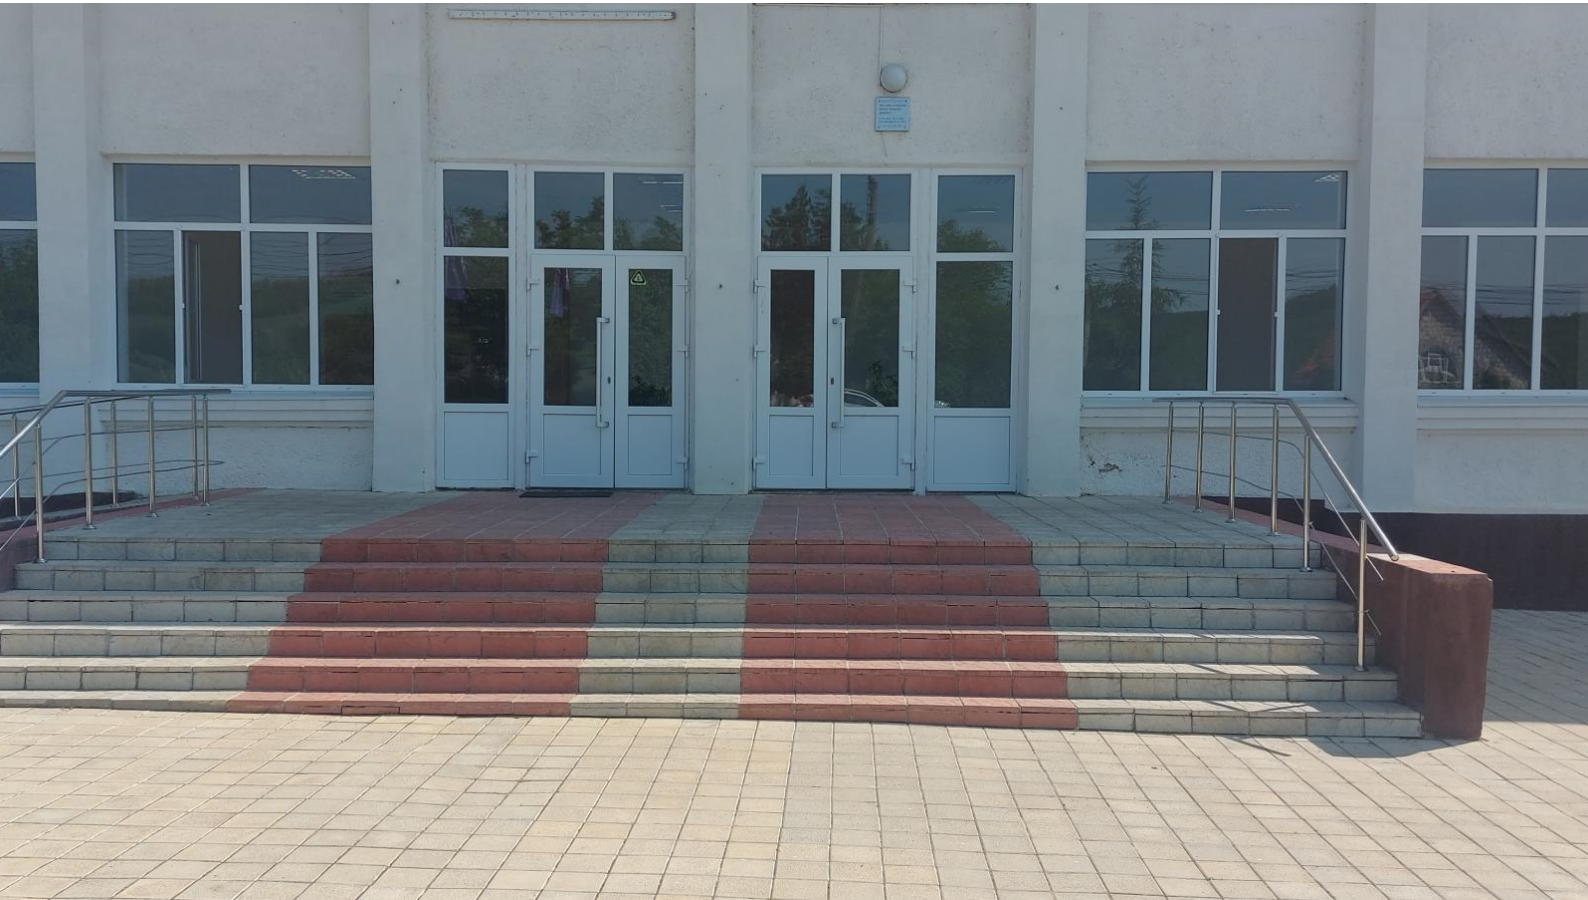
Galerie - Căi de acces către clădire

| Tip înveliș: | Asfalt + Pavaj |
| Drumurile/Căile de acces sunt: | Calitative |
| Trotuare: | Nu |
| Nivel: | Orizontal |

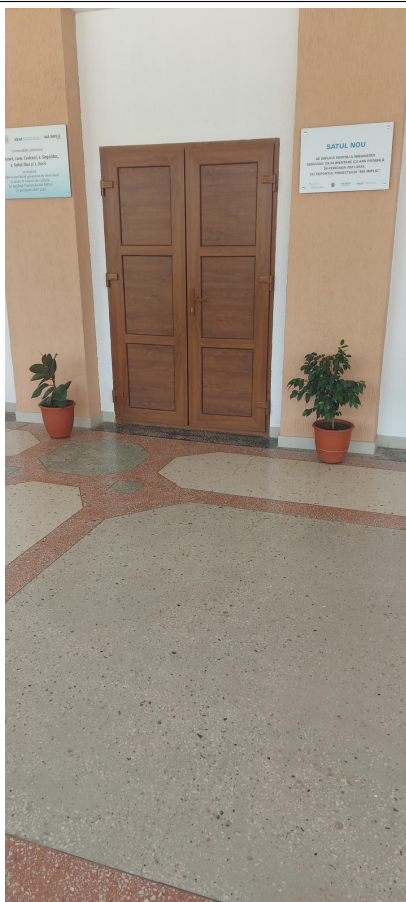
## Galerie - Coridoare

| Categorii | Indicatori | Date colectate |
|---|---|---|
| Lățimea coridorului (în cel mai îngust loc) este peste 150 cm? | | Da |
| Pardoseala/podeaua în coridor este suprafață accesibilă: | | Da |
| Culori contrastante (este o diferență de culoare contrastantă (culori închise / culori deschise) între perete și podea): | | Da |
| Iluminare bună (lumină de zi și lumină artificială) pe hol și pe culoarele principale: | | Da |

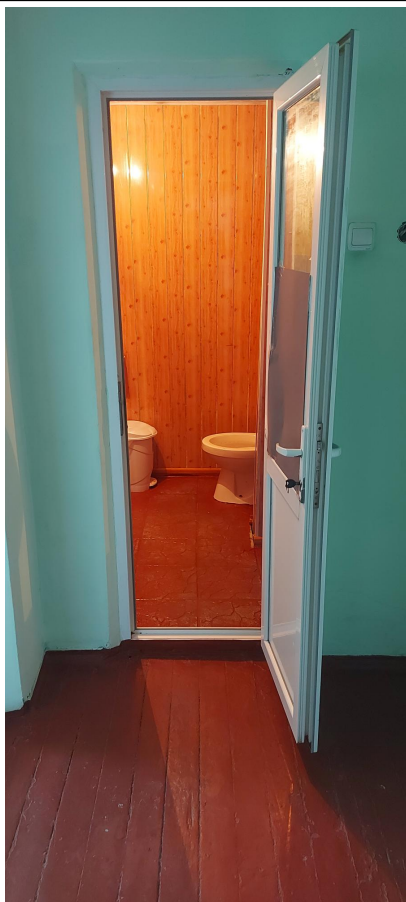
**Galerie - Grup sanitar**

| Categorii | Indicatori | Date colectate |
|---|---|---|
| | Ușa de intrare WC interior, lățime: | 80 cm<br>Standard: ușa trebuie să fie de minim 90 cm |
| | Ușa cabină WC, lățime: | 80 cm<br>Standard: ușa trebuie să fie de minim 90 cm |
| | Vasul WC are bare de suport: | Nu |
| | Este spațiu liber sub lavoar: | Nu |
| | Toaleta este echipată cu sistem/buton de alarmă: | Nu |
