# Formular de evaluare a condițiilor de accesibilitate a clădirilor publice

| Categorii | Indicatori | Date colectate |
|---|---|---|
| Localitate, raion: | Valea perjei (Cimislia) | |
| Instituția: | BESV-11/46(Primarie) | |

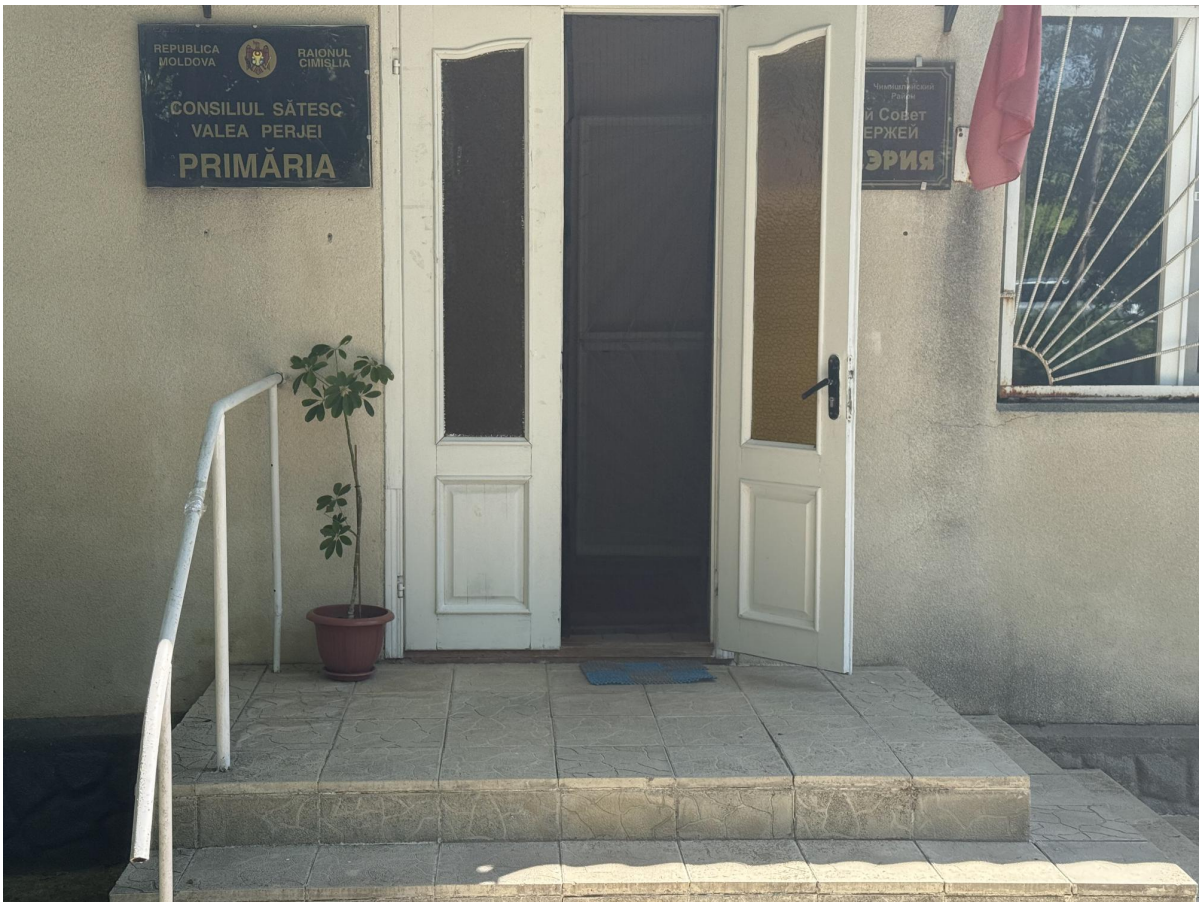
Galerie - Intrare în clădire

| La intrare sunt trepte: | Da, 4 trepte , Înălțime totală a treptelor/scărilor (cm)55 cm |
| Dacă există trepte, sunt semnalate treptele cu elemente contrastante și/sau tactile: | Nu<br>Standard: prima și ultima treaptă trebuie semnalate în culori contrastante |

| Categorii | Indicatori | Date colectate |
|---|---|---|
| | Dimensiuni ușă de intrare: | Dublă: 70 cm + 70 cm<br>Standard: lumina ușii duble trebuie să fie de minim 90 cm<br>Ușa mică din cea dublă se deschide |
| | Prag ușă de intrare: | Un prag cu înălțimea: 3 cm<br>Standard: pragul trebuie să fie de maxim 2 cm |
