# Formular de evaluare a condițiilor de accesibilitate a clădirilor publice

Data: 25-06-2025

| Categorii | Indicatori | Date colectate |
|---|---|---|
| Instituția: | BESV-15/4 (LT Ion Creangă) | |

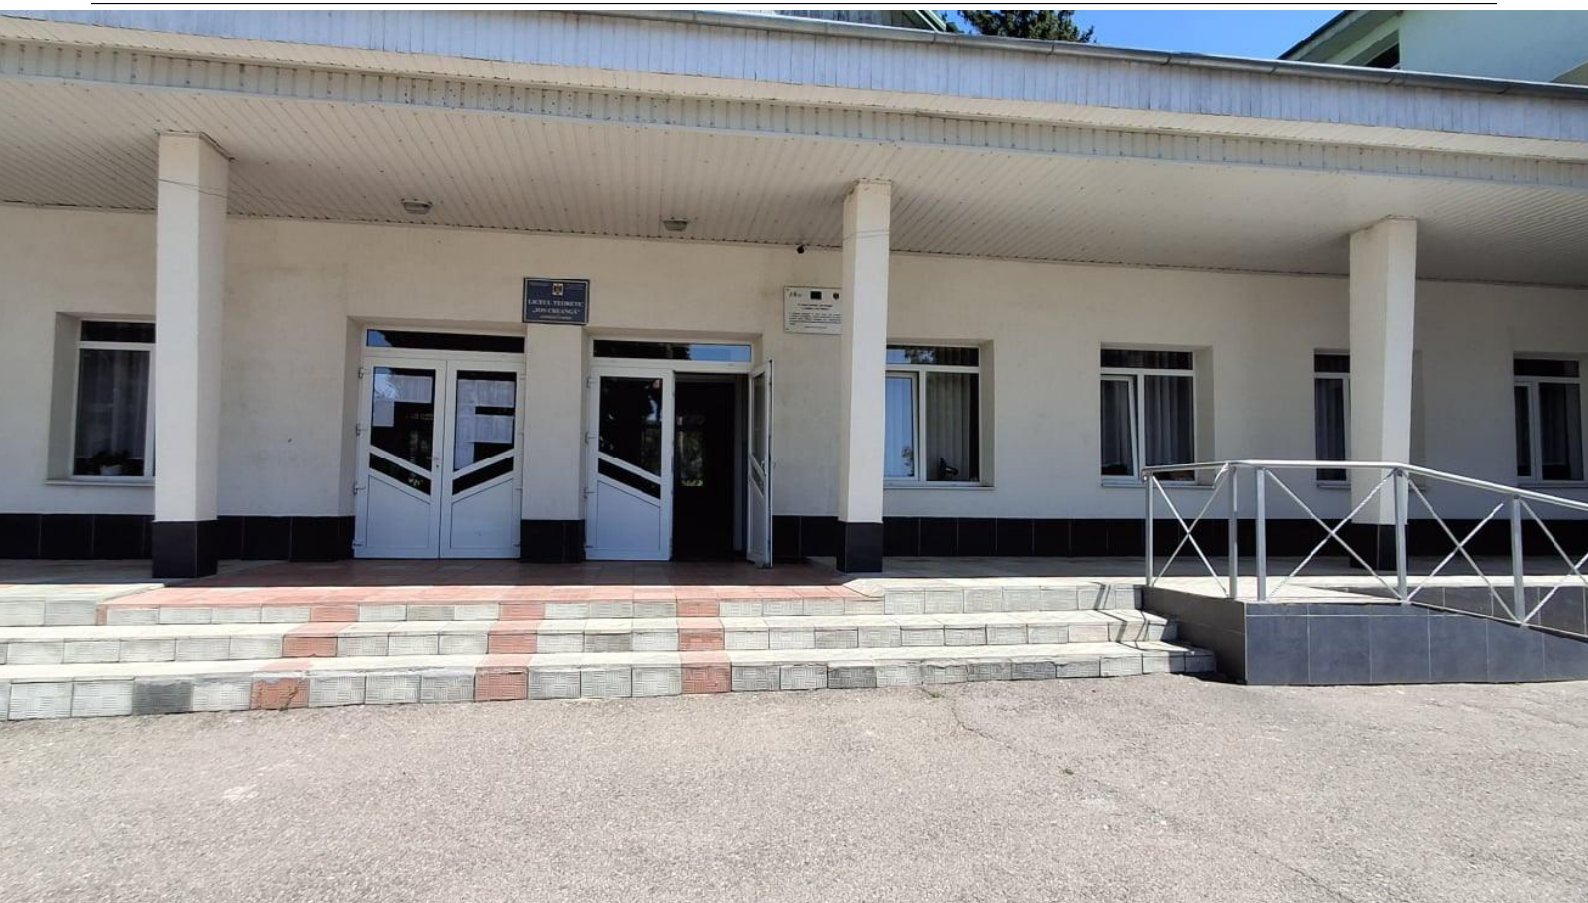
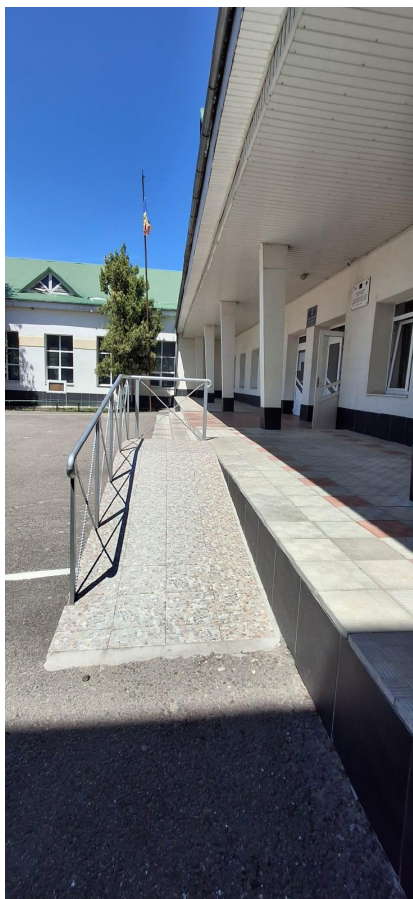
**Galerie - Intrare în clădire**

| La intrare sunt trepte: | Da, 3 trepte , Înălțime totală a treptelor/scărilor (cm)50 cm |
| Înălțimea pragului ușii (de la nivelul solului până la nivelul superior al pragului): | 61 cm<br>Standard: Se aplica regula de 1:12 |
| Dacă există trepte, sunt semnalate treptele cu elemente contrastante și/sau tactile: | Nu<br>Standard: prima și ultima treaptă trebuie semnalate în culori contrastante |
| Există rampă de acces: | Da |
| Lungimea rampei: | 325 cm |
| Lățimea rampei: | 117 cm |
| Suprafața rampei este antiderapantă (nealunecoasă): | Nu |
| Sunt bare de suport: | Da<br>Bara este doar pe partea stanga . Barele au un rând. Înălțimea barele de sus: 90 . |

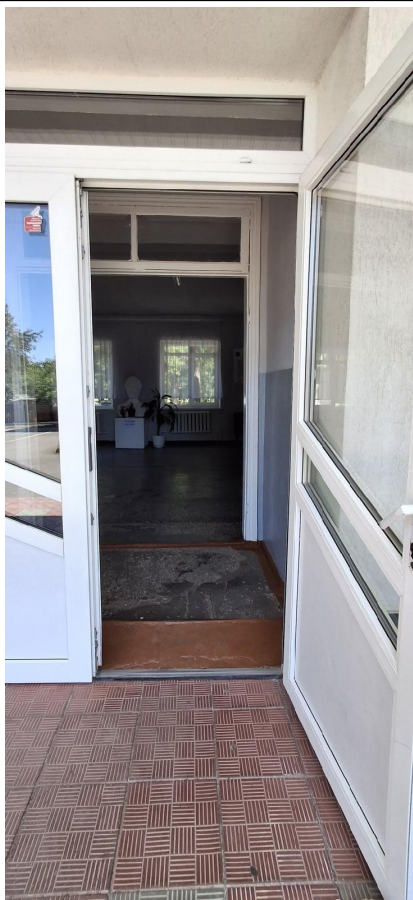
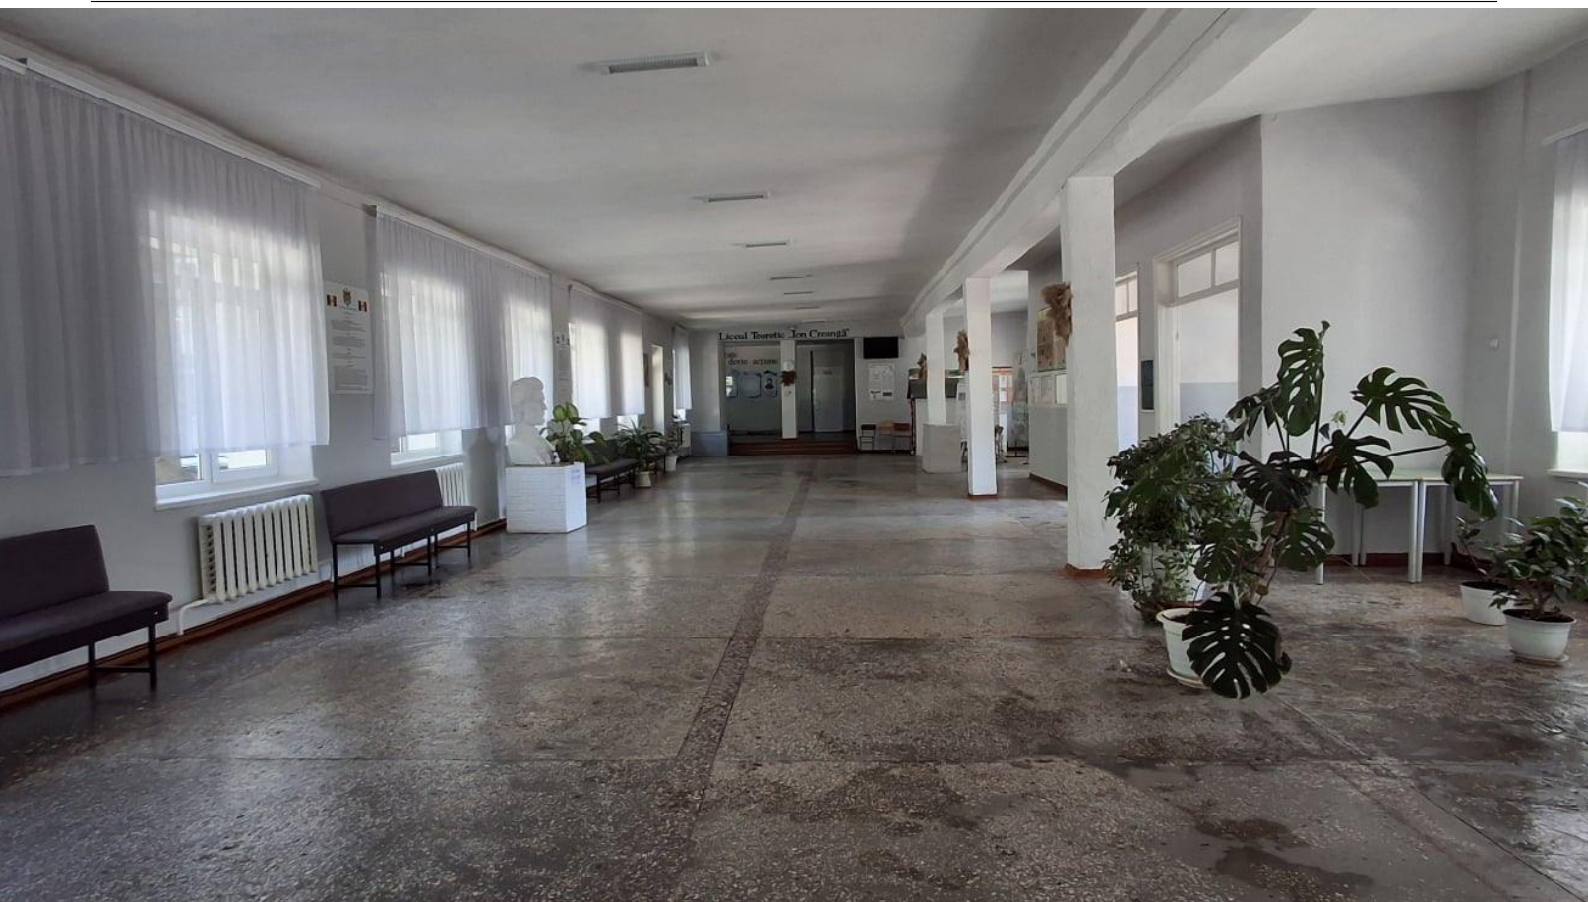
**Galerie - Uși**

| Dimensiuni ușă de intrare: | Dublă: 85 cm + 92 cm<br>Standard: lumina ușii duble trebuie să fie de minim 90 cm<br>Ușa mică din cea dublă se deschide |
| Prag ușă de intrare: | Prag exterior și interior cu înălțimile: 2 + 7 cm<br>Standard: pragul trebuie să fie de maxim 2 cm |
| Ușile de la intrare și din interiorul clădirii sunt dotate/marcate corespunzător cu semne contrastante: | Nu<br>Standard: este o diferență de culoare contrastantă (culori închise / culori deschise) între perete și podea |
