# Formular de evaluare a condițiilor de accesibilitate a clădirilor publice

| Categorii | Indicatori | Date colectate |
|---|---|---|
| Localitate, raion: | Molovata noua (Dubasari) | |
| Instituția: | BESV-15/11 (Casa De Cultura) | |

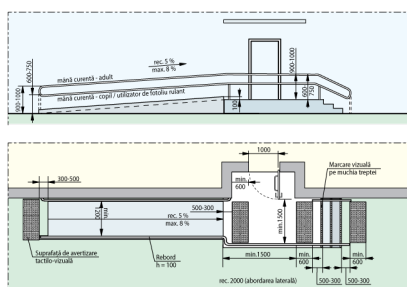
Fig. V.32.b Rampă de acces paralelă cu intrare în clădire

| Există rampă de acces: | Da |
| Lungimea rampei: | 120 cm |
| Lățimea rampei: | 120 cm |
| Suprafața rampei este antiderapantă (nealunecoasă): | Nu |
| Sunt bare de suport: | Nu |
| Rampa are bară de siguranță: (din țevă sau beton, la H = 5-10 cm) | Nu |

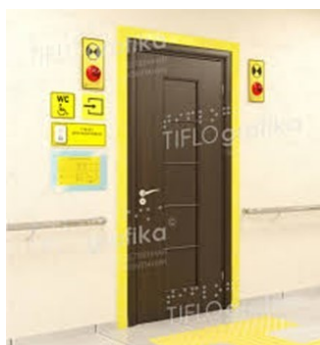
Fig. V.23. - Exemplu de conformare a suprafețelor vitrate în cadrul foi de ușă și realizarea contrastului vizual

| Ușile de la intrare și din interiorul clădirii sunt dotate/marcate corespunzător cu semne contrastante: | Nu<br>Standard: este o diferență de culoare contrastantă (culori închise / culori deschise) între perete și podea |

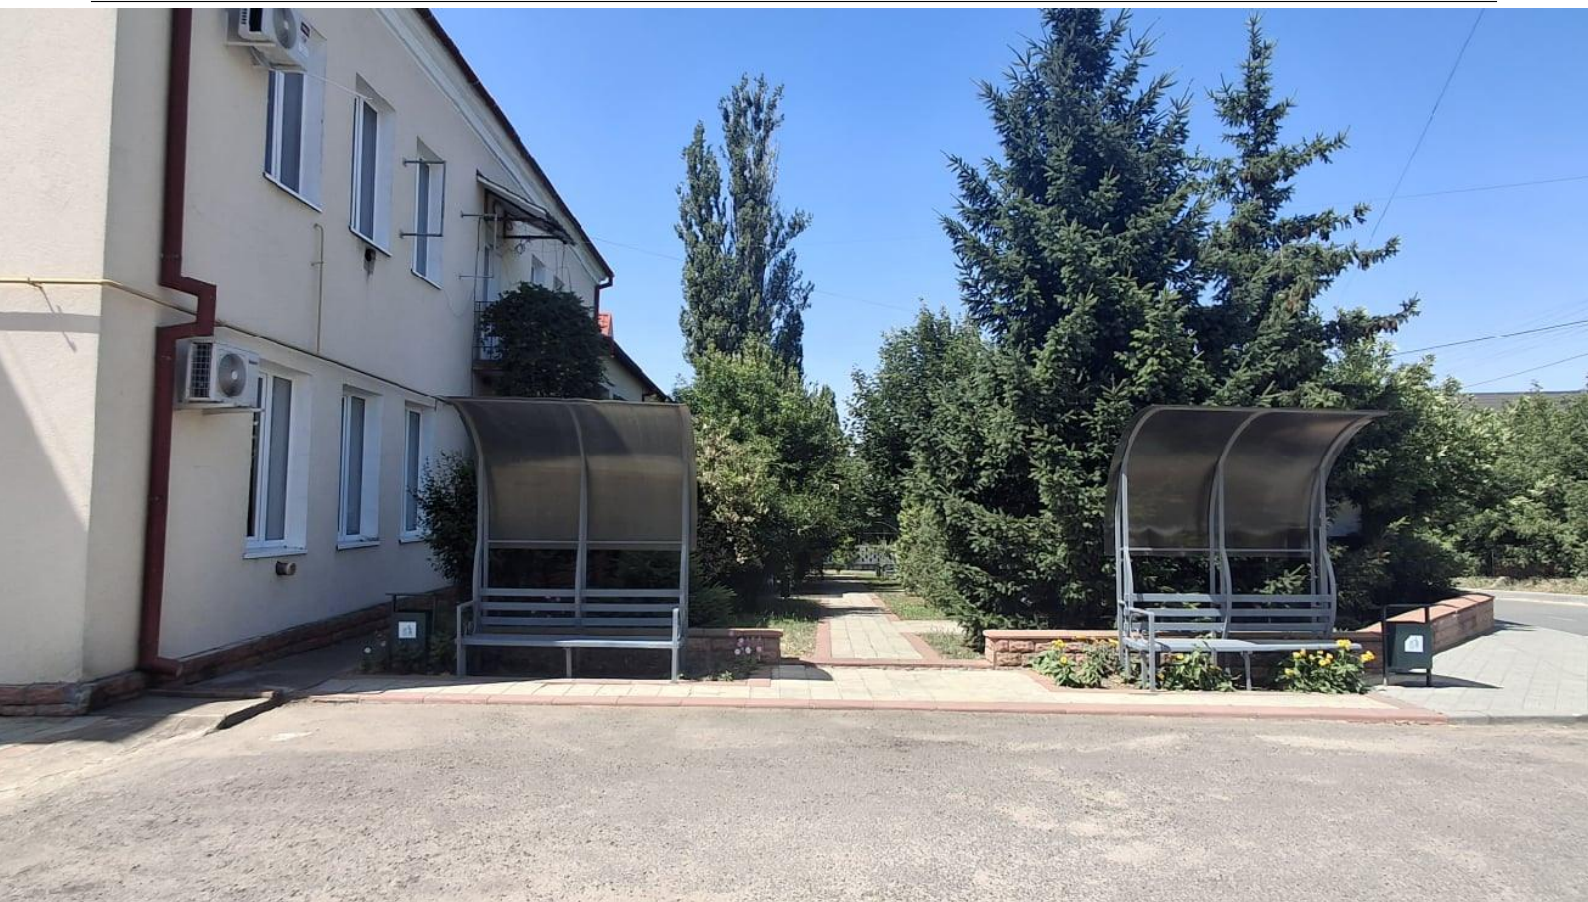
**Galerie - Căi de acces către clădire**

| Trecerea de pe carosabil spre trotuar/clădire: | Abruptă |
| Există pavaj tactil sau marcaj contrastant la ieșirea de pe carosabil pe trotuar: | Nu |
| Trotuarul are pavaj tactil sau marcaj contrastant: | Nu |
| Borduri: | Da, 1 borduri , înălțimea:9 cm |

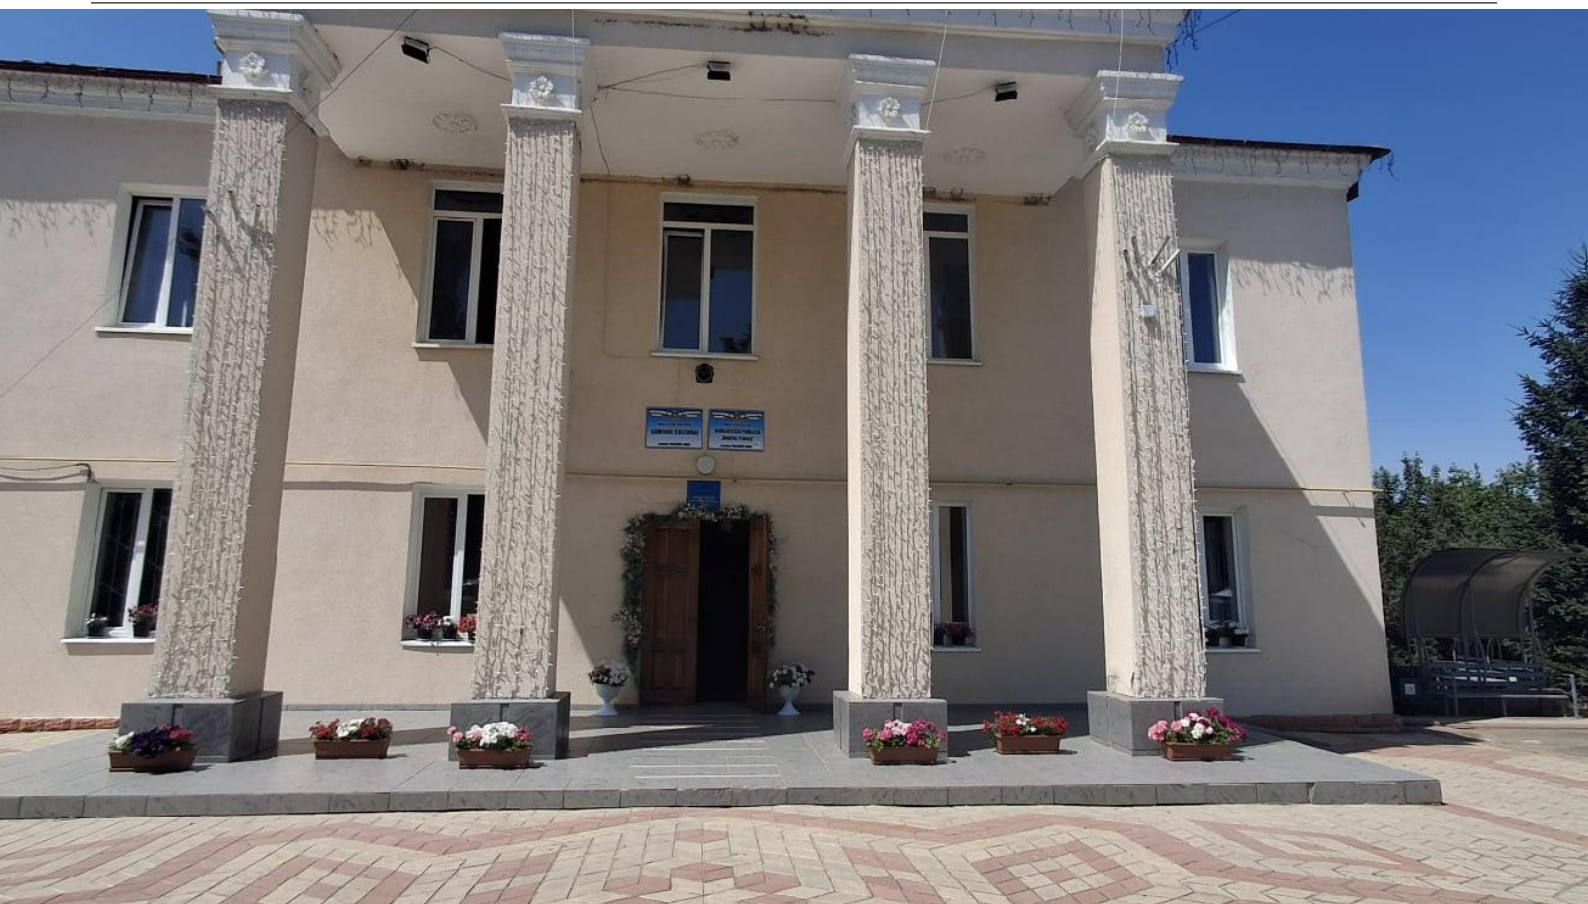
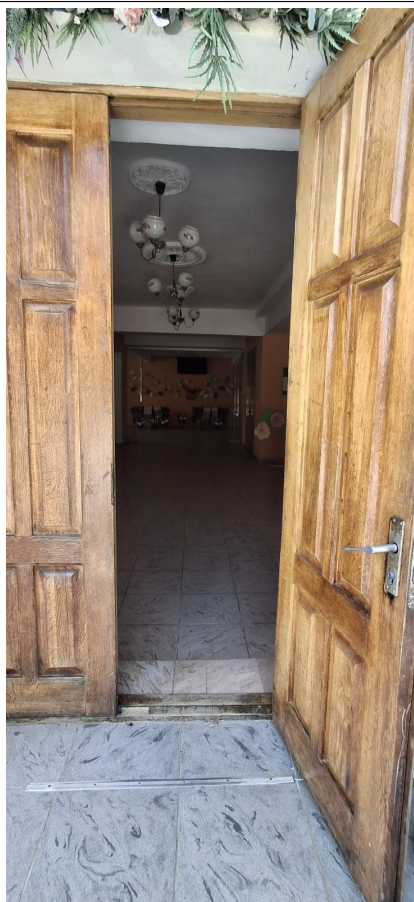
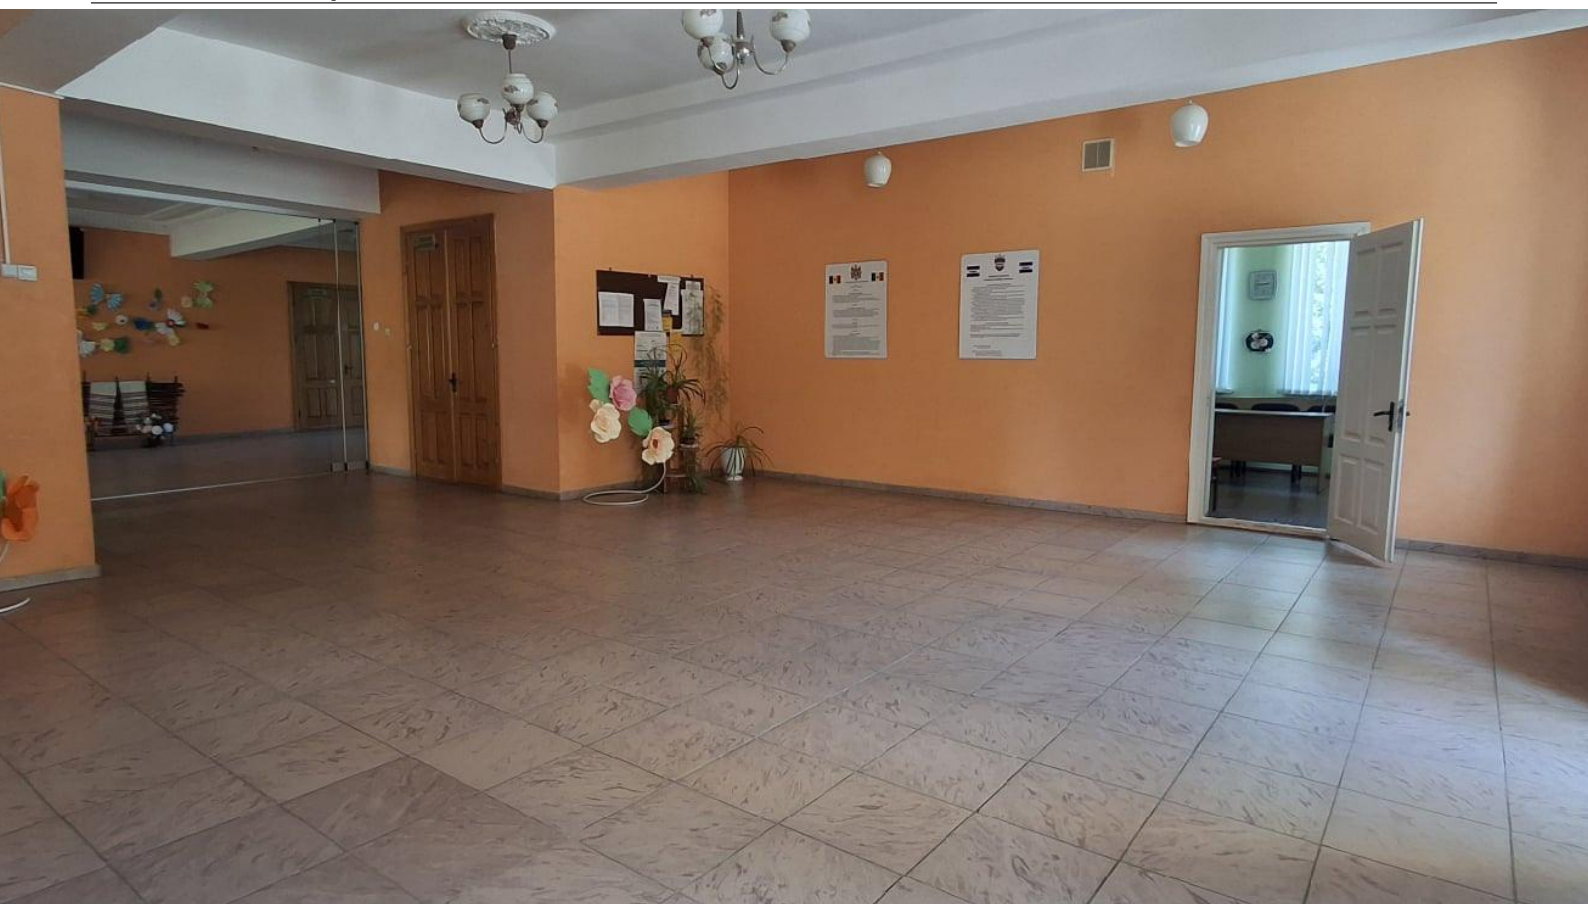
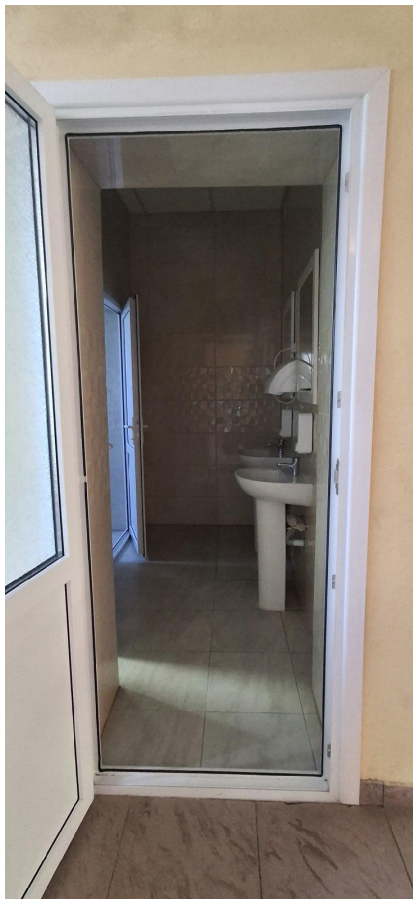
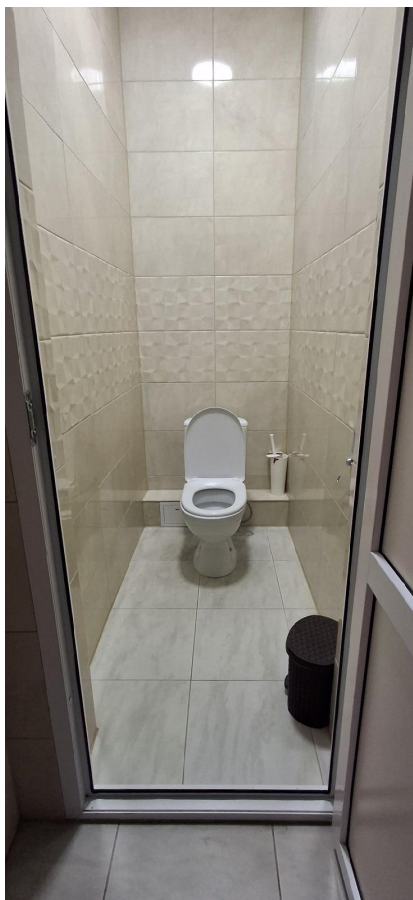
**Galerie - Intrare în clădire**

| La intrare sunt trepte: | Da, 1 trepte , Înălțime totală a treptelor/scărilor (cm)13 cm |
| Înălțimea pragului ușii (de la nivelul solului până la nivelul superior al pragului): | 25 cm<br>Standard: Se aplica regula de 1:12 |
| Dacă există trepte, sunt semnalate treptele cu elemente contrastante și/sau tactile: | Nu<br>Standard: prima și ultima treaptă trebuie semnalate în culori contrastante |

| Dimensiuni ușă de intrare: | Dublă: 62 cm + 65 cm<br>Standard: lumina ușii duble trebuie să fie de minim 90 cm |
| Prag ușă de intrare: | Prag exterior și interior cu înălțimile: 4 + 6 cm<br>Standard: pragul trebuie să fie de maxim 2 cm |
