# Formular de evaluare a condițiilor de accesibilitate a clădirilor publice

Data: **19-06-2025**

Echipa de evaluare: **Toporet Valentina, monitor de accesibilitate**

| Categorii | Indicatori | Date colectate |
|---|---|---|
| Instituția: | BESV-21/48 (Liceul Teoretic Dmitrie Cantemir) | |

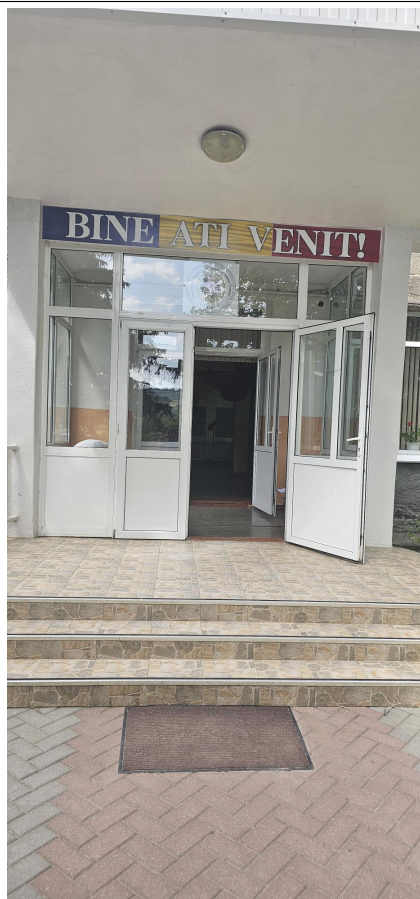
## Galerie - Intrare în clădire

| La intrare sunt trepte: | Da, 3 trepte , Înălțime totală a treptelor/scărilor (cm)38 cm |
| Dacă există trepte, sunt semnalate treptele cu elemente contrastante și/sau tactile: | Nu<br>Standard: prima și ultima treaptă trebuie semnalate în culori contrastante |
| Lungimea rampei: | 569 cm |
| Suprafața rampei este antiderapantă (nealunecoasă): | Nu |

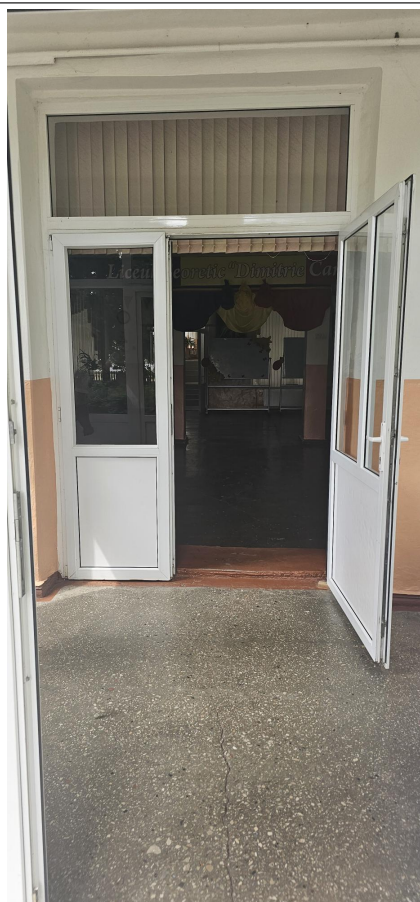
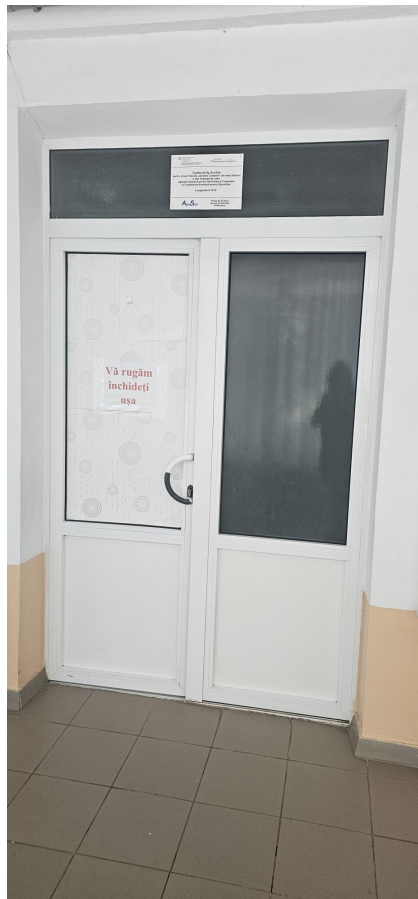
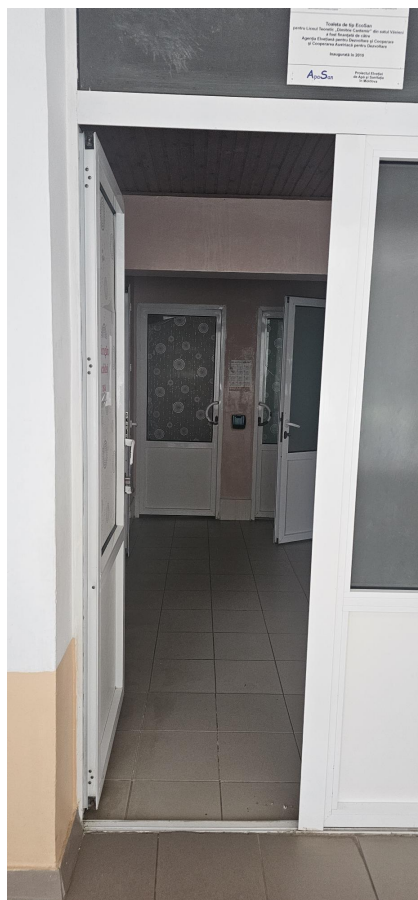
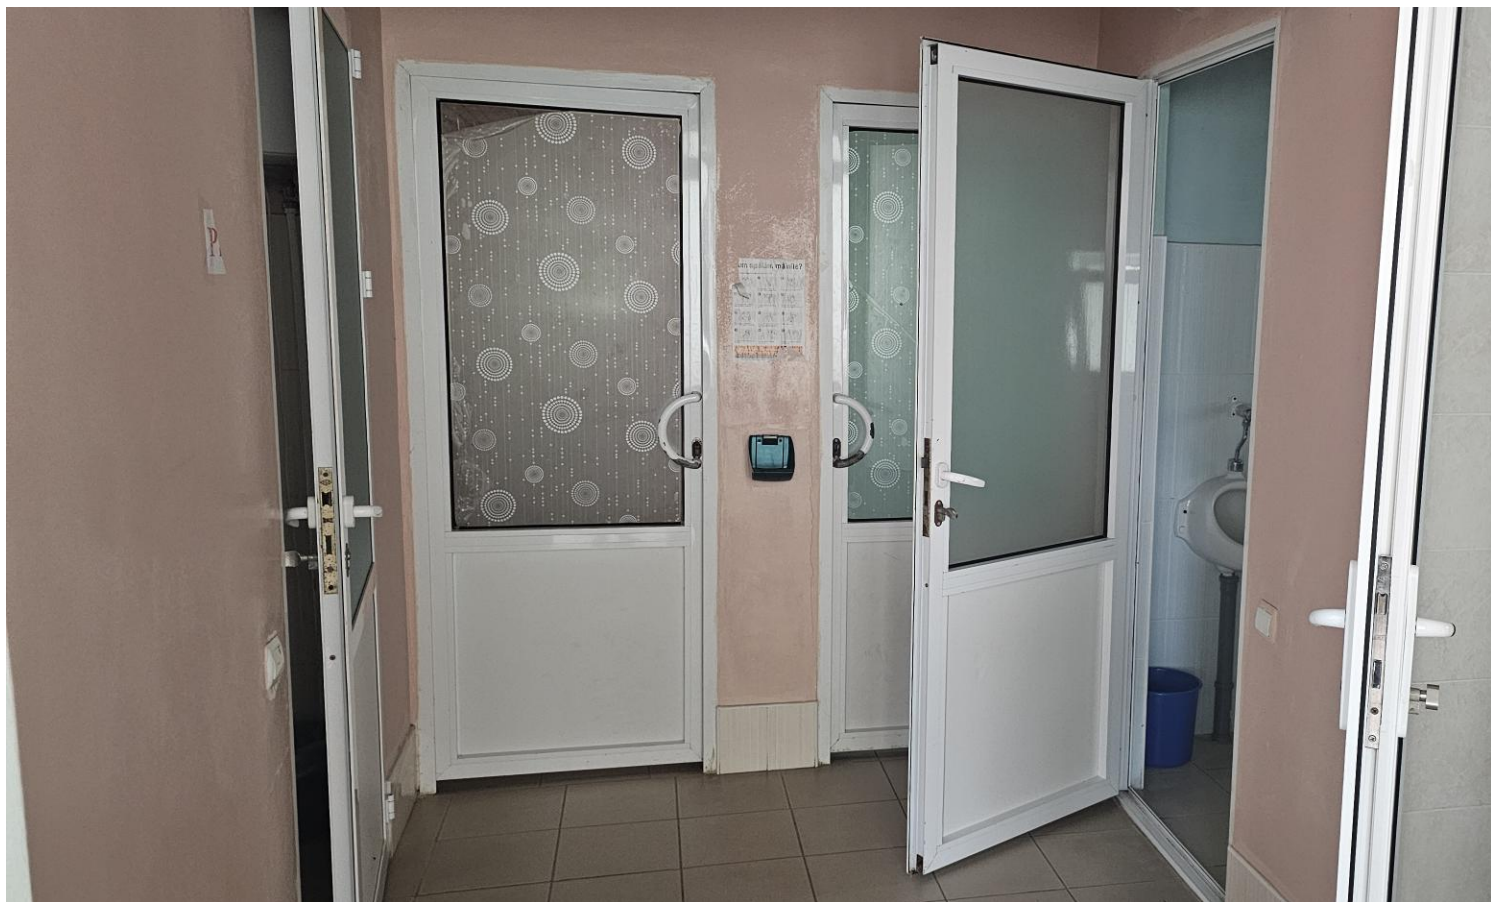
## Galerie - Uși

| Dimensiuni ușă de intrare: | Dublă: 96 cm + 60 cm<br>Standard: lumina ușii duble trebuie să fie de minim 90 cm<br>Ușa mică din cea dublă se deschide |
| Praguri de la ușile de interior: | Prag 1 cu înălțimea: 5 cm<br>Standard: pragul trebuie să fie de maxim 2 cm |
| Ușile de la intrare și din interiorul clădirii sunt dotate/marcate corespunzător cu semne contrastante: | Nu<br>Standard: este o diferență de culoare contrastantă (culori închise / culori deschise) între perete și podea |
