# Formular de evaluare a condițiilor de accesibilitate a clădirilor publice

| Categorii | Indicatori | Date colectate |
|---|---|---|
| Instituția: | BESV-37/19 (LT Vlad Iovita) | |
| Tipul instituției: | Instituție educațională | |

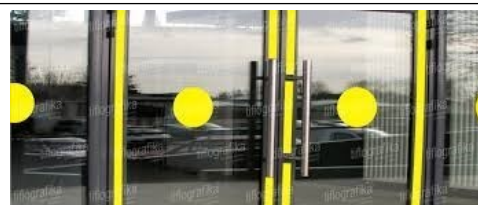
Fig. V.24. – Exemplu de conformare a suprafețelor vitrate în cadrul foii de ușă și realizarea contrastului vizual, atunci când ușa și suprafețele adiacente sunt vitrate

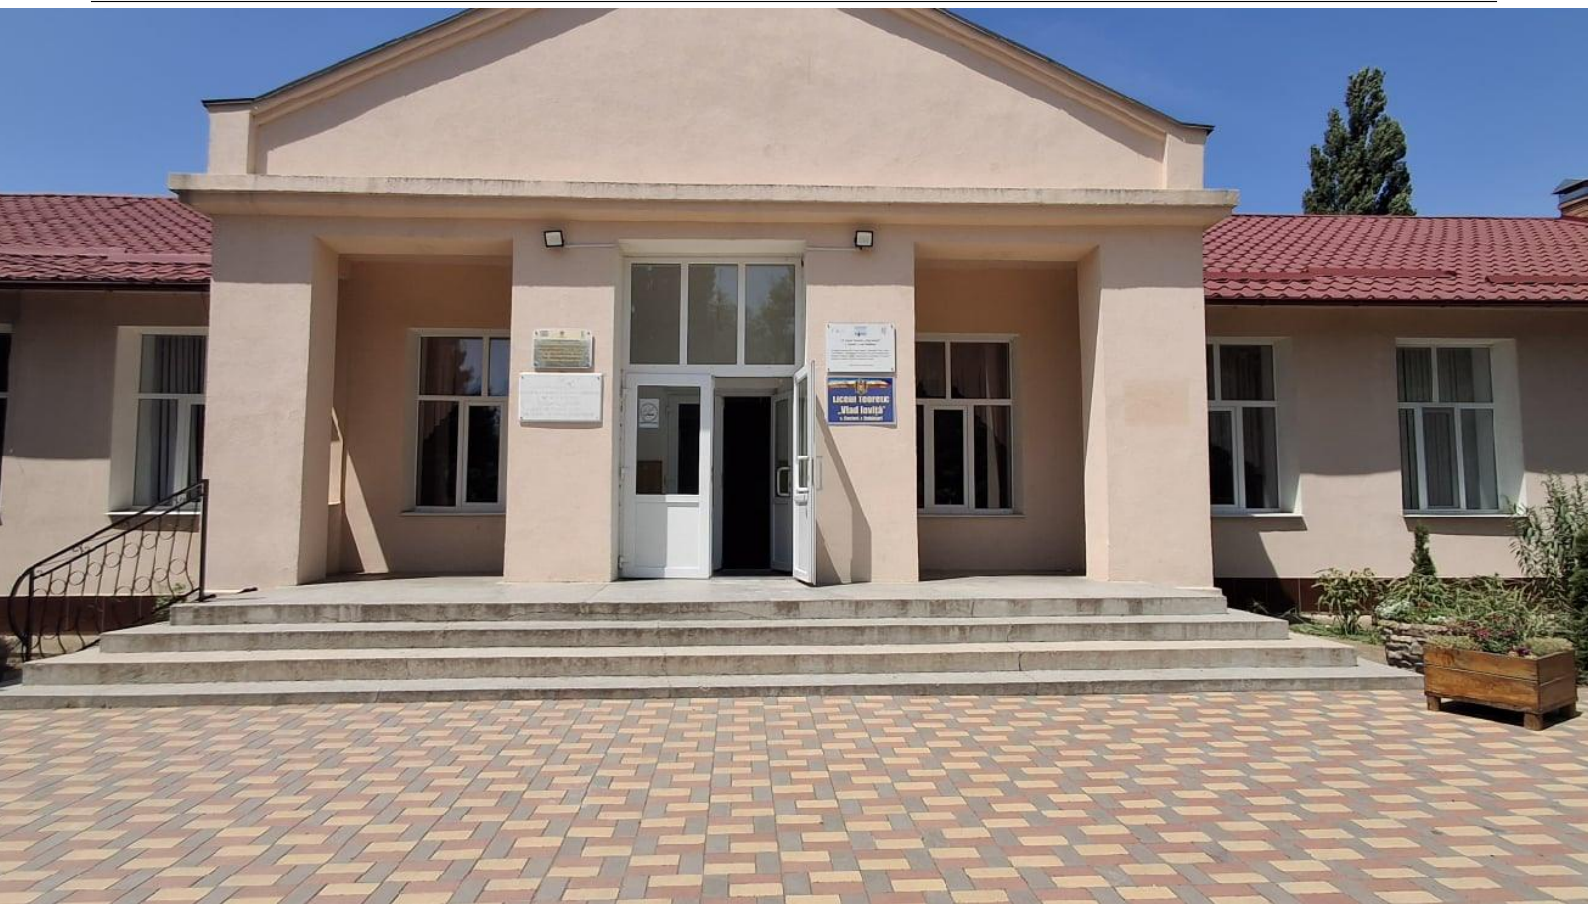
## Galerie - Intrare în clădire

| Intrarea în clădire este la nivelul solului: | Nu |
| La intrare sunt trepte: | Da, 4 trepte , Înălțime totală a treptelor/scărilor (cm)56 cm |
| Dacă există trepte, sunt semnalate treptele cu elemente contrastante și/sau tactile: | Nu<br>Standard: prima și ultima treaptă trebuie semnalate în culori contrastante |
| Există rampă de acces: | Nu |
| Nu există rampă, dar sunt șine metalice: | Da |

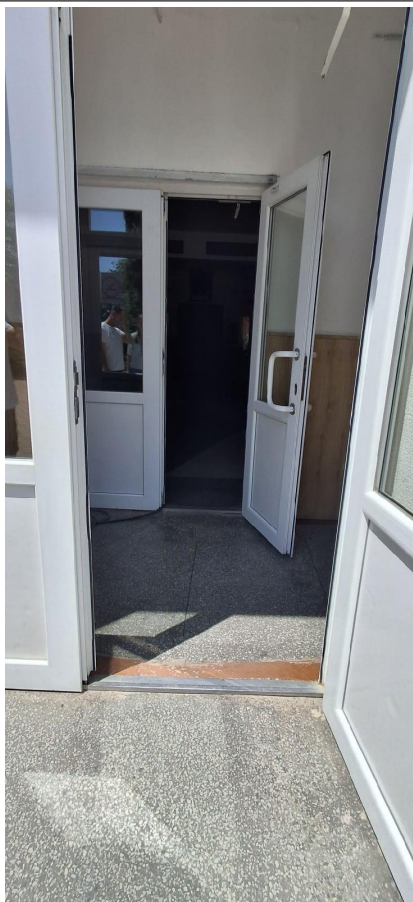
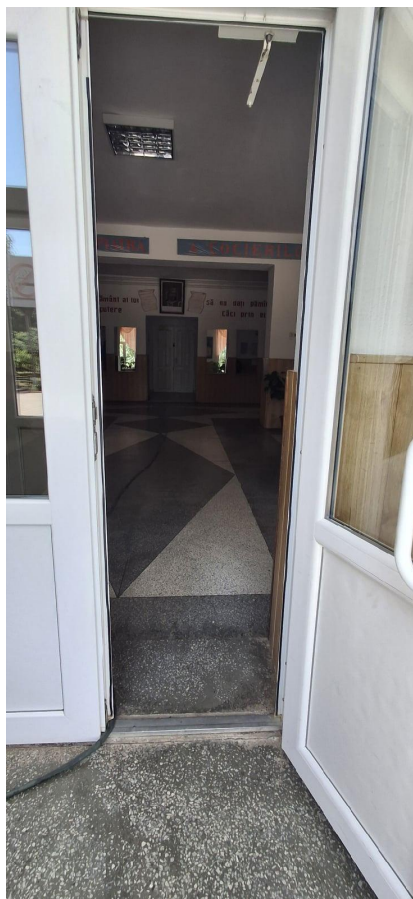
## Galerie - Uși

| Categorii | Indicatori | Date colectate |
|---|---|---|
| | Dimensiuni ușă de intrare: | Dublă: 83 cm + 91 cm<br>Standard: lumina ușii duble trebuie să fie de minim 90 cm<br>Ușa mică din cea dublă se deschide |
| | Prag ușă de intrare: | Prag exterior și interior cu înălțimile: 3 + 3 cm<br>Standard: pragul trebuie să fie de maxim 2 cm |
| | Praguri de la ușile de interior: | Prag 1 cu înălțimea: 6 cm<br>Standard: pragul trebuie să fie de maxim 2 cm |
| | Ușile de la intrare și din interiorul clădirii sunt dotate/marcate corespunzător cu semne contrastante: | Nu<br>Standard: este o diferență de culoare contrastantă (culori închise / culori deschise) între perete și podea |

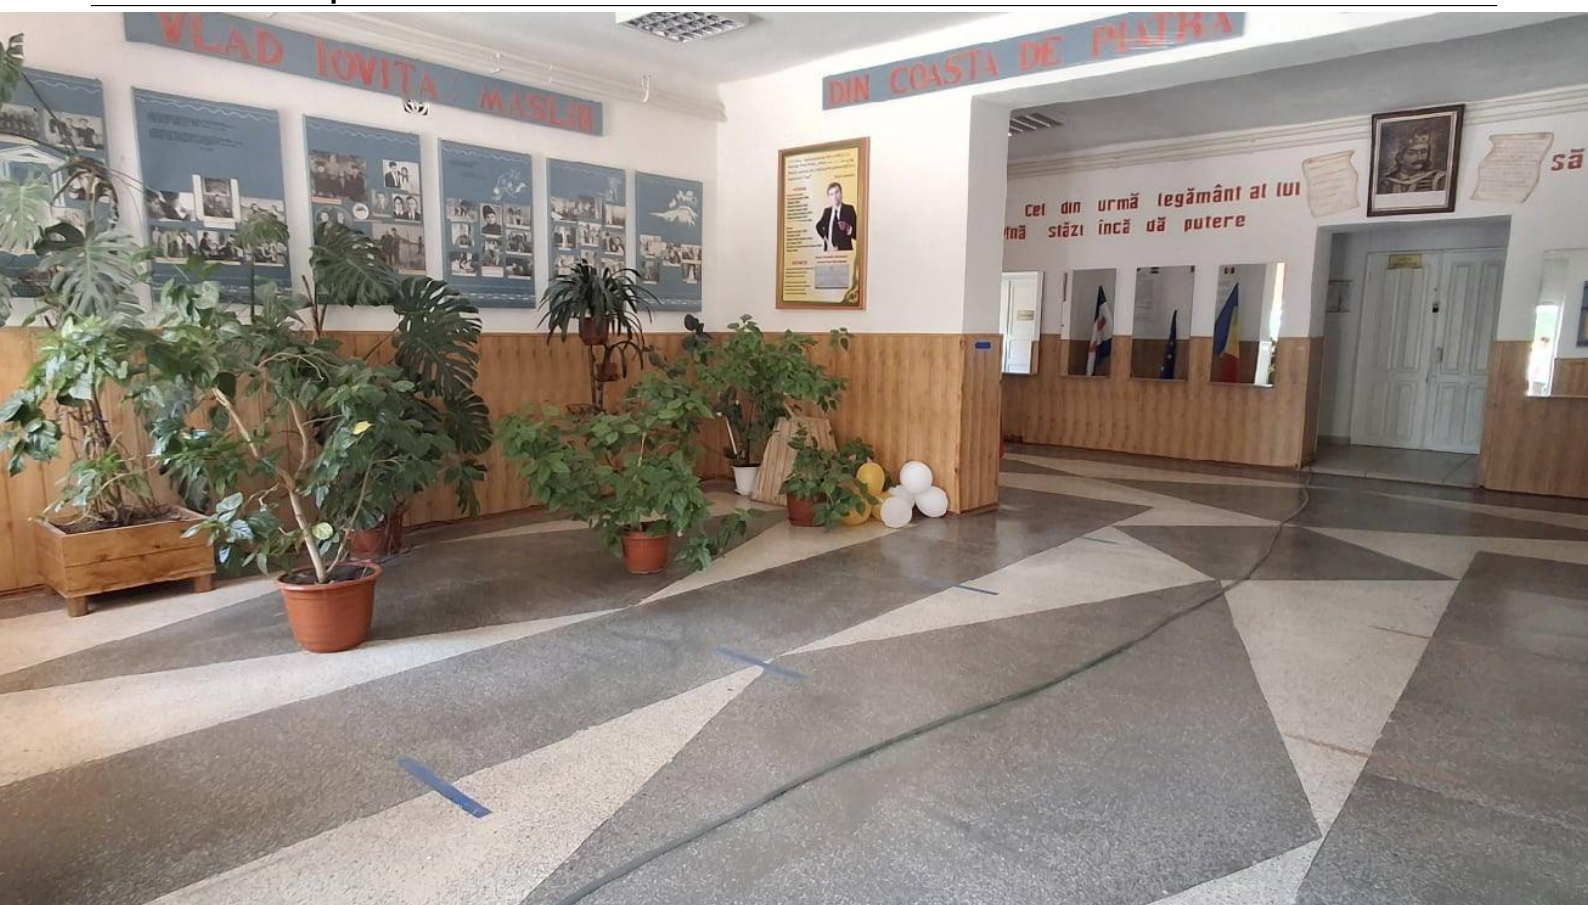
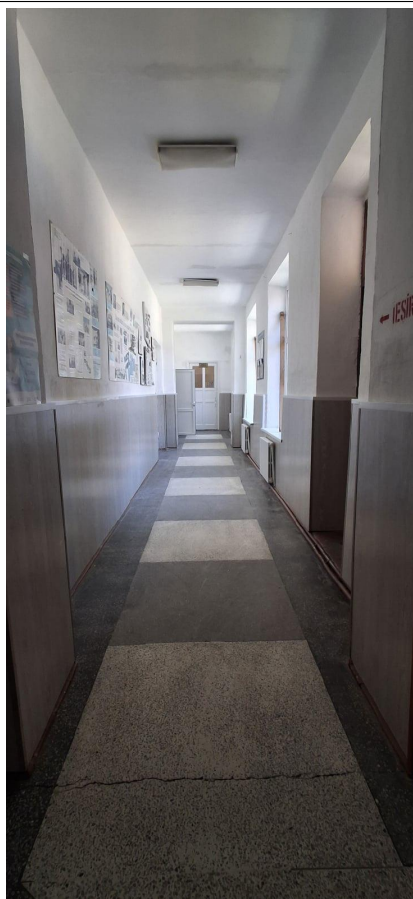
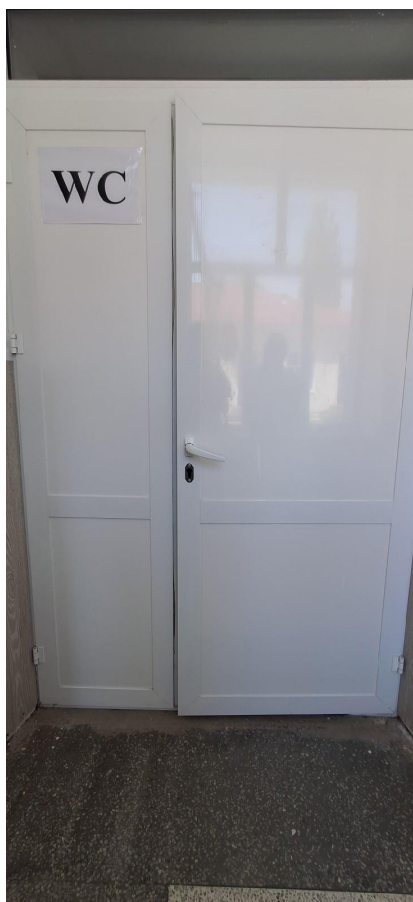
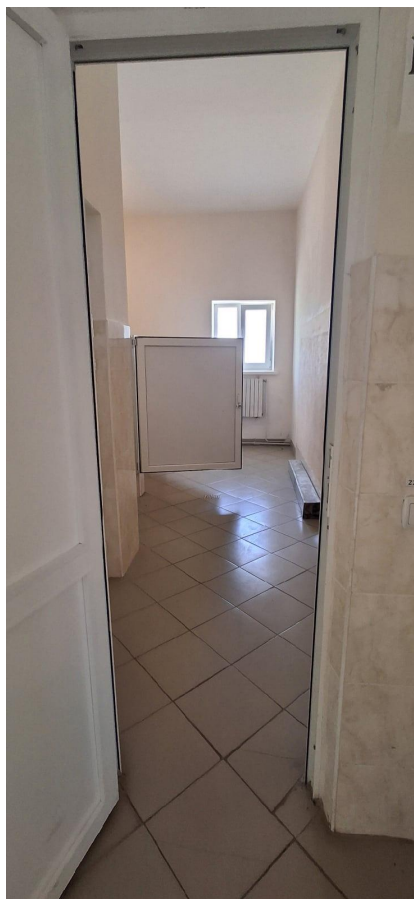
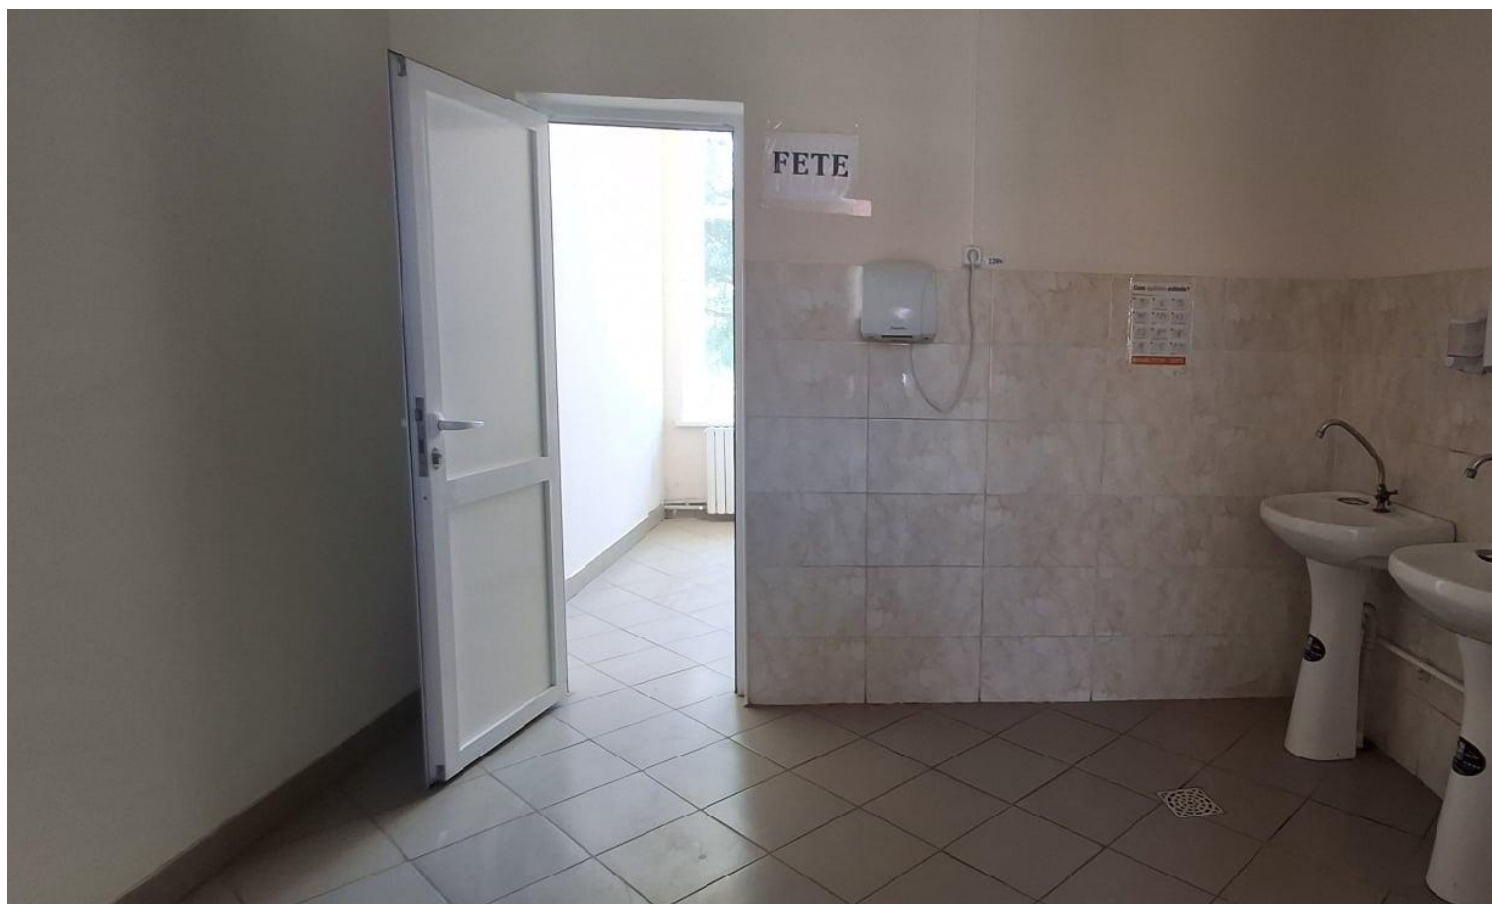
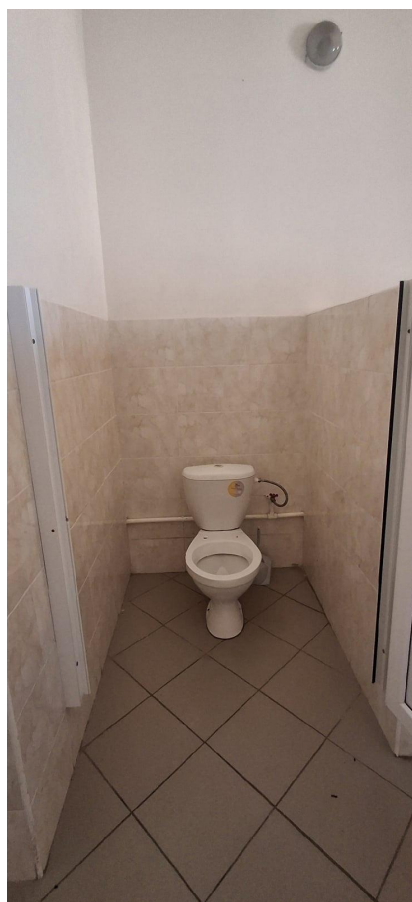
**Galerie - Sala de prestare a serviciului**

| Categorii | Indicatori | Date colectate |
|---|---|---|
| | Bariere/obstacole: | Nu |
| | În sală este spațiu de manevră pentru un scaun rulant cu diagonala minimă de 140 cm: | Da |
| | Spațiul interior este suficient iluminat: | Da |
| | Culori contrastante pentru sală: | Da<br>Standard: este o diferență de culoare contrastantă (culori închise / culori deschise) între perete și podea |
