# Formular de evaluare a condițiilor de accesibilitate a clădirilor publice

Data: 19-06-2025

| Categorii | Indicatori | Date colectate |
|---|---|---|
| Instituția: | BESV-21/39 (Casa de Cultură) | |

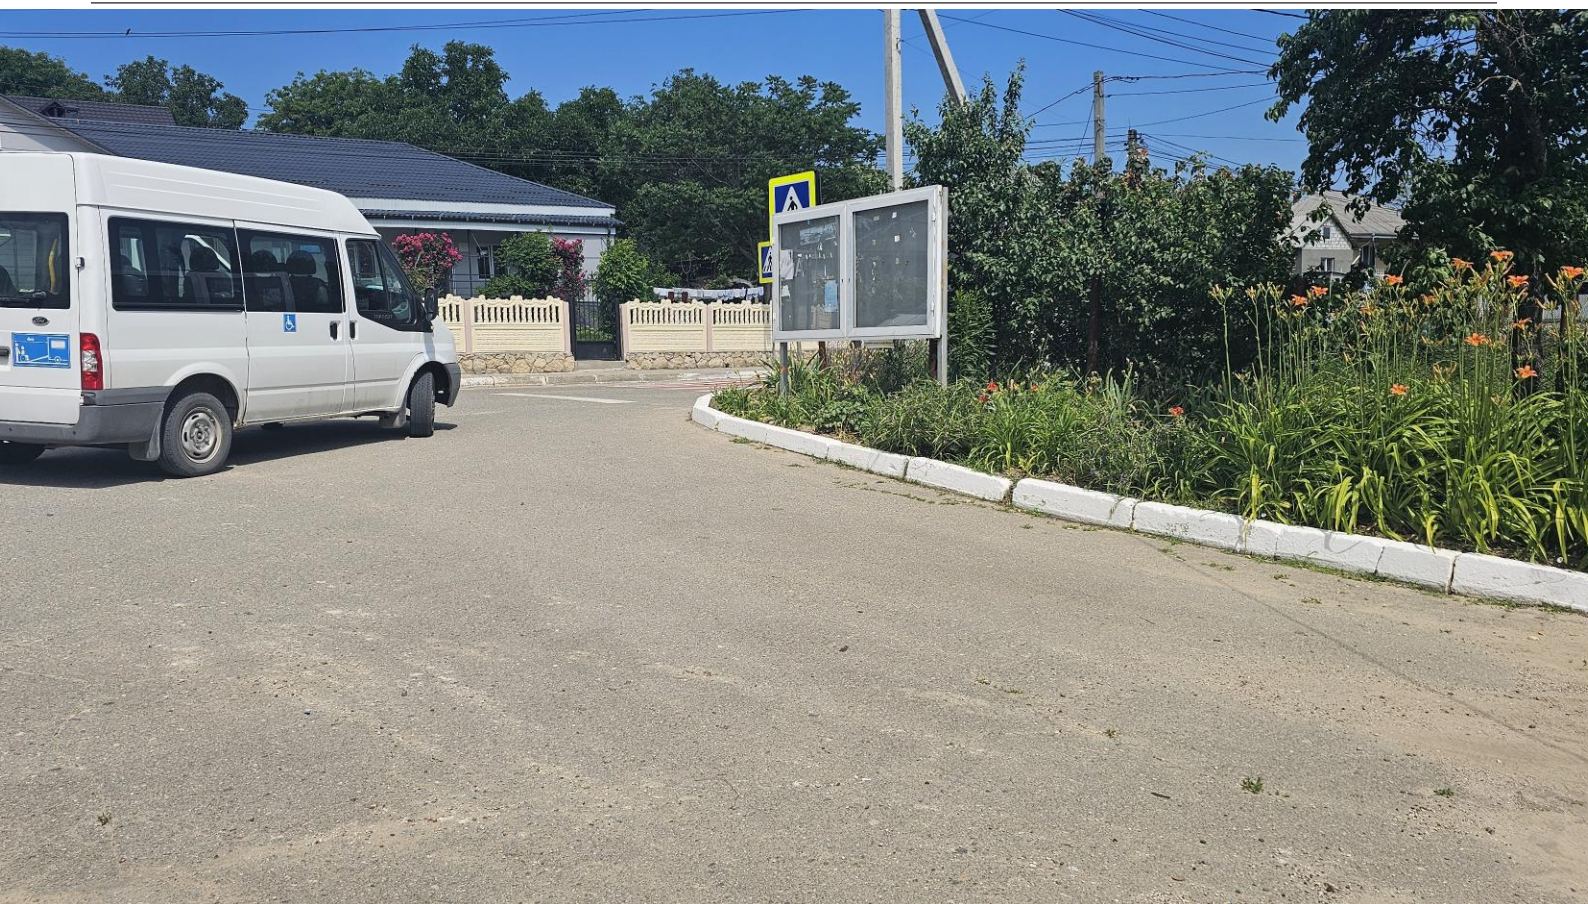
## Galerie - Căi de acces către clădire

| Tip înveliș: | nisip, asfalt deteriorat cu iarbă |
| Scări/Trepte: | Da, 2 scări/trepte , înălțimea:28 cm |
| Nivel: | Înclinat în coborâș |

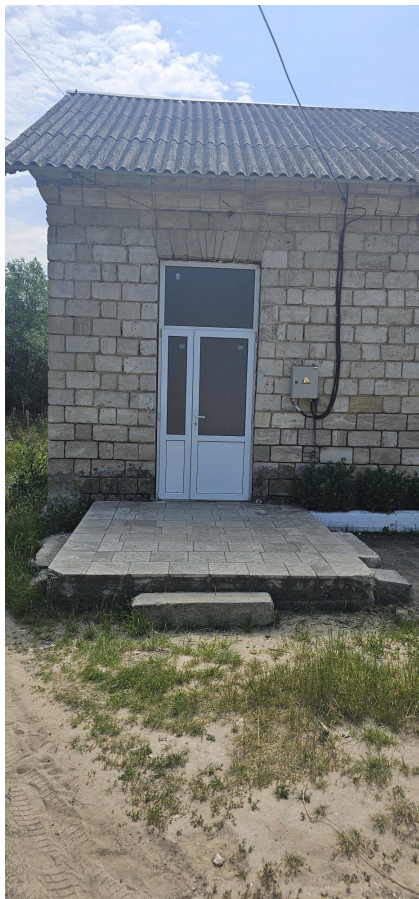
## Galerie - Intrare în clădire

| Categorii | Indicatori | Date colectate |
|---|---|---|
| | La intrare sunt trepte: | Da, 2 trepte , Înălțime totală a treptelor/scărilor (cm)28 cm |
| | Dimensiunile pragului/spațiului din fața ușii de intrare în clădire: | 249 cm x 290 cm |
| | Înălțimea pragului ușii (de la nivelul solului până la nivelul superior al pragului): | 5 cm<br>Standard: Se aplica regula de 1:10 |
| | Dacă există trepte, sunt semnalate treptele cu elemente contrastante și/sau tactile: | Nu<br>Standard: prima și ultima treaptă trebuie semnalate în culori contrastante |
| | Rampa este de tip: | Mobilă |

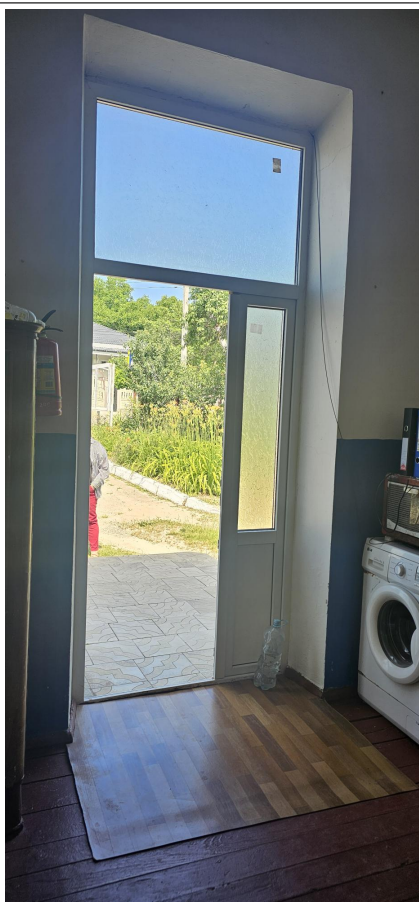
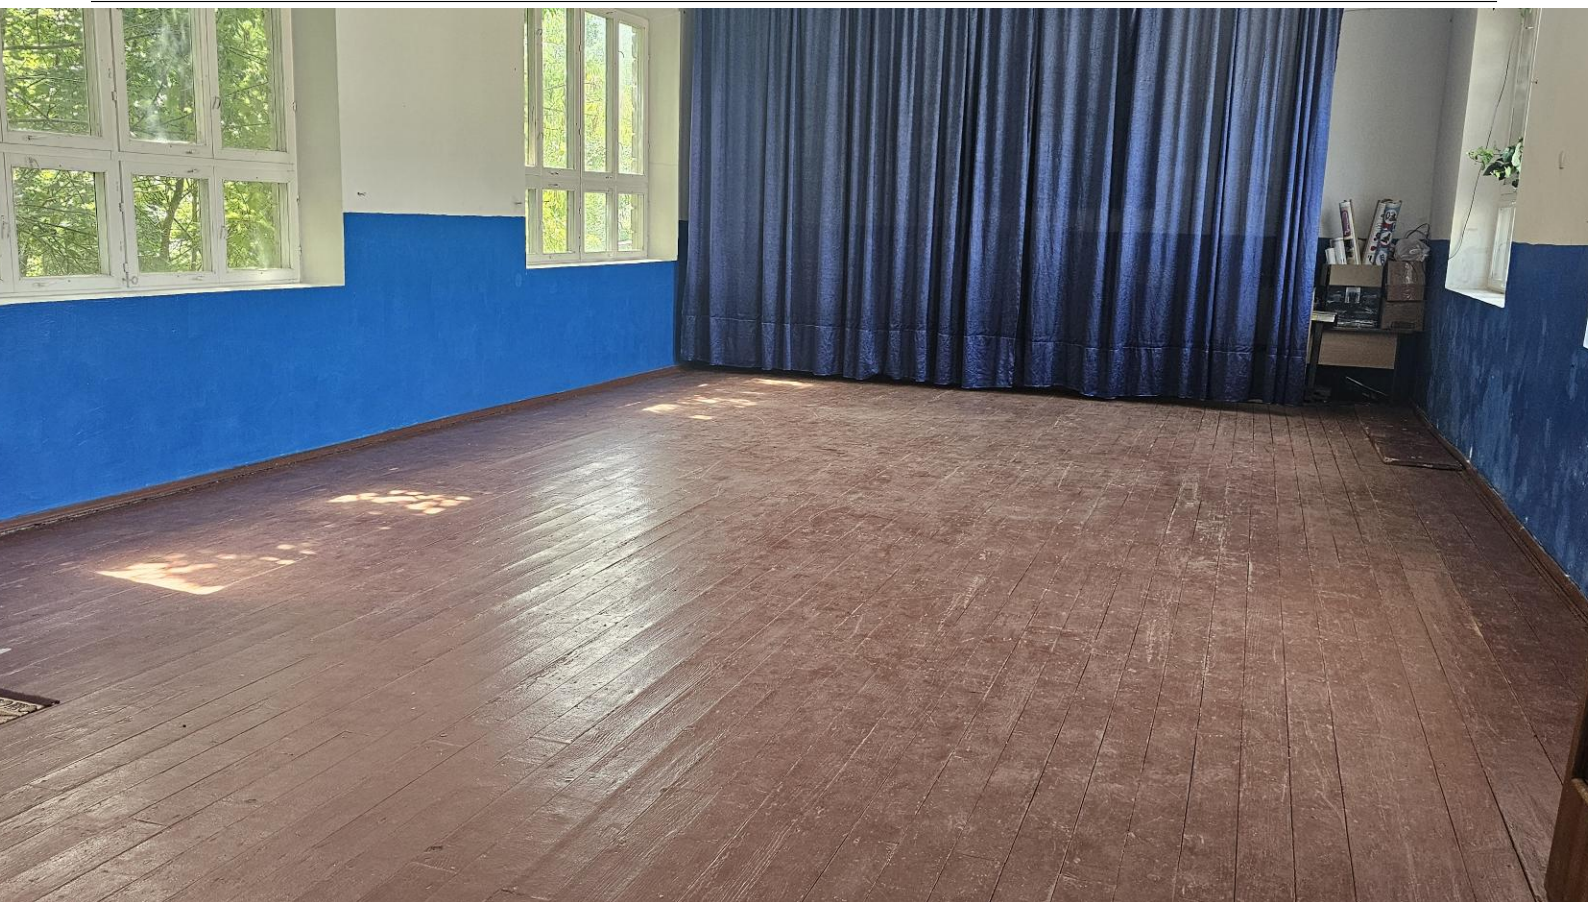
## Galerie - Uși

| Dimensiuni ușă de intrare: | Dublă: 68 cm + 36 cm<br>Standard: lumina ușii duble trebuie să fie de minim 90 cm<br>Ușa mică din cea dublă se deschide |
| Prag ușă de intrare: | Prag exterior și interior cu înălțimile: 5 + 3 cm<br>Standard: pragul trebuie să fie de maxim 2 cm |
| Ușile de la intrare și din interiorul clădirii sunt dotate/marcate corespunzător cu semne contrastante: | Nu<br>Standard: este o diferență de culoare contrastantă (culori închise / culori deschise) între perete și podea |
