# Formular de evaluare a condițiilor de accesibilitate a clădirilor publice

Data: 20-06-2025

| Categorii | Indicatori | Date colectate |
|---|---|---|
| Localitate, raion: | Milestii mici (Ialoveni) | |
| Instituția: | BESV-21/26 (L.T. „Mihai Bîrcă”) | |

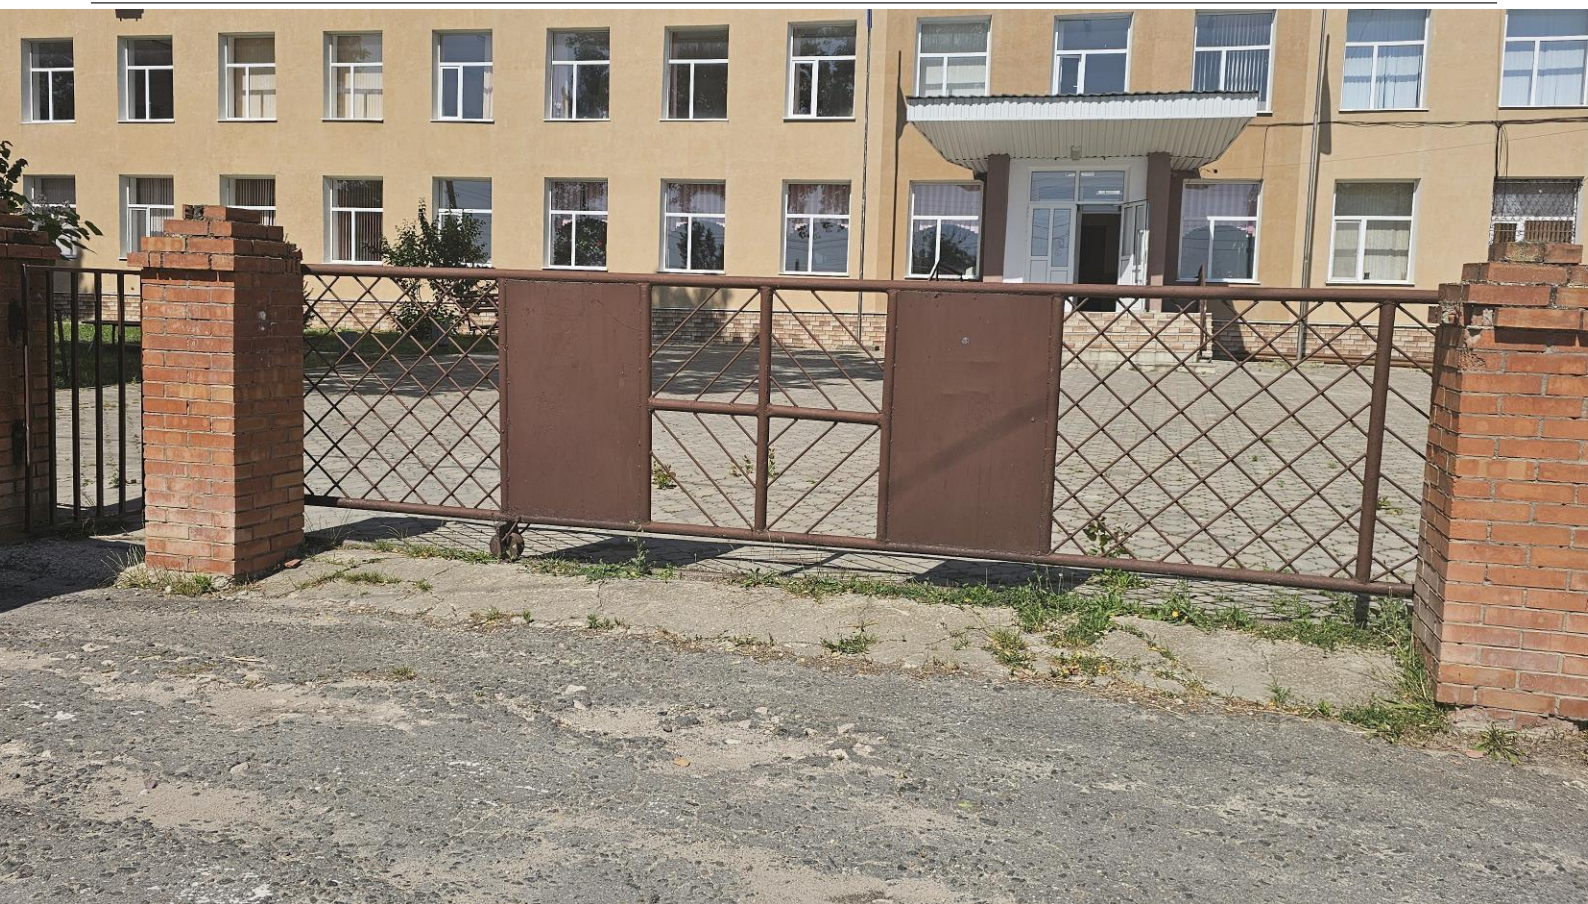
## Galerie - Căi de acces către clădire

| Drumurile/Căile de acces sunt: | Deteriorate |
| Prag poartă: | Da, are înălțimea: 8 cm |

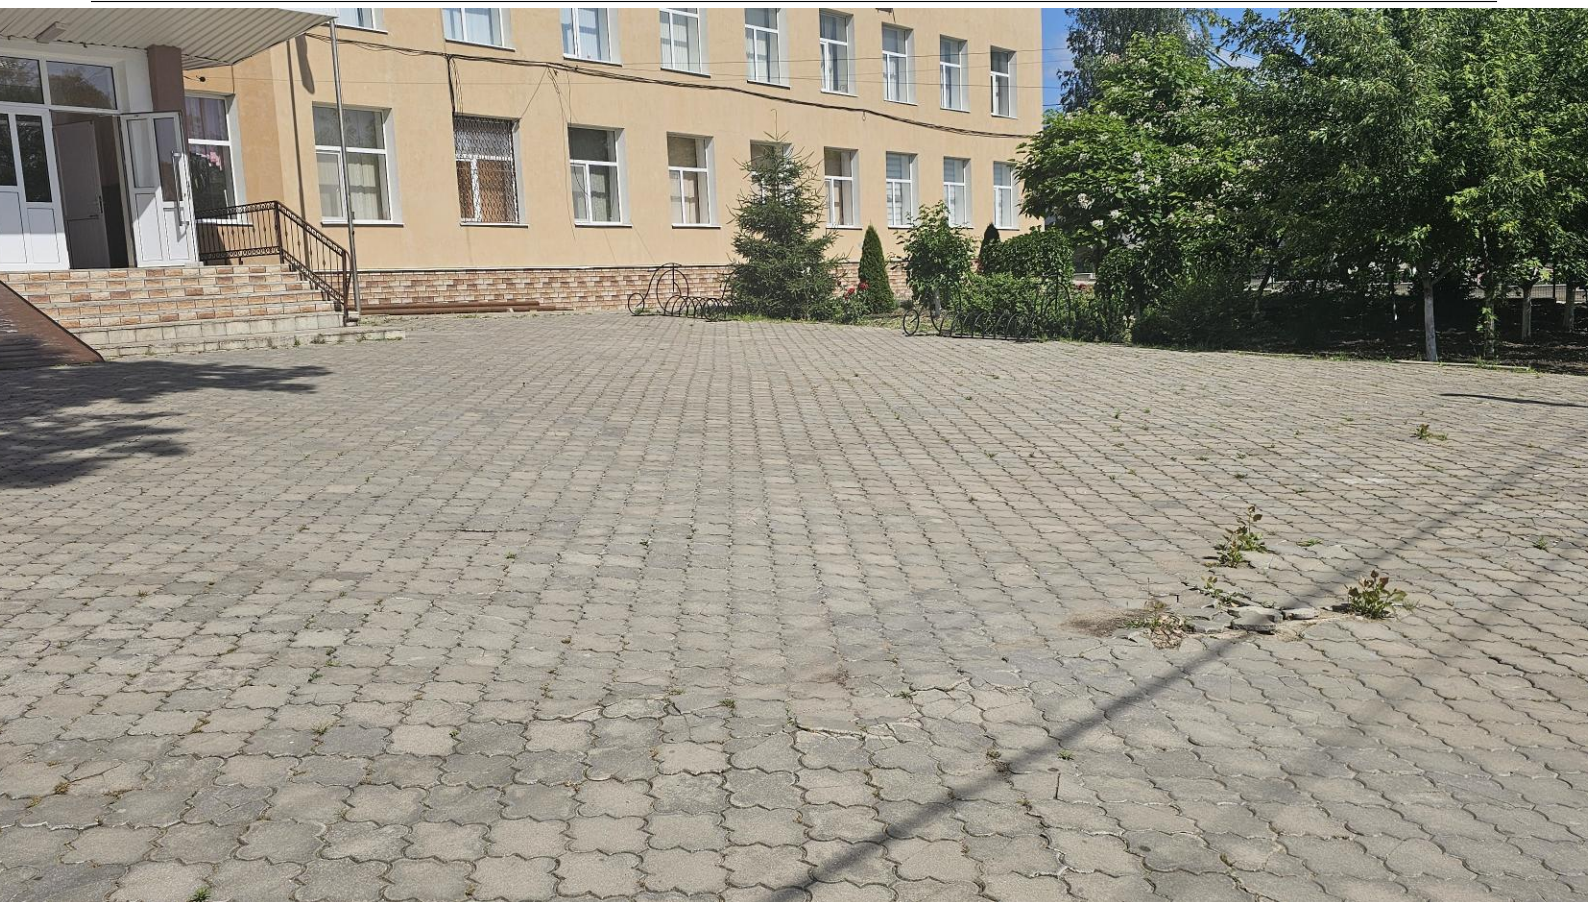
**Galerie - Loc de parcare**

| Parcare obișnuită: | Nu , dar există loc unde poate fi amenajată parcare |
| Locuri de parcare amenajate pentru persoanele cu dizabilități: | Nu |

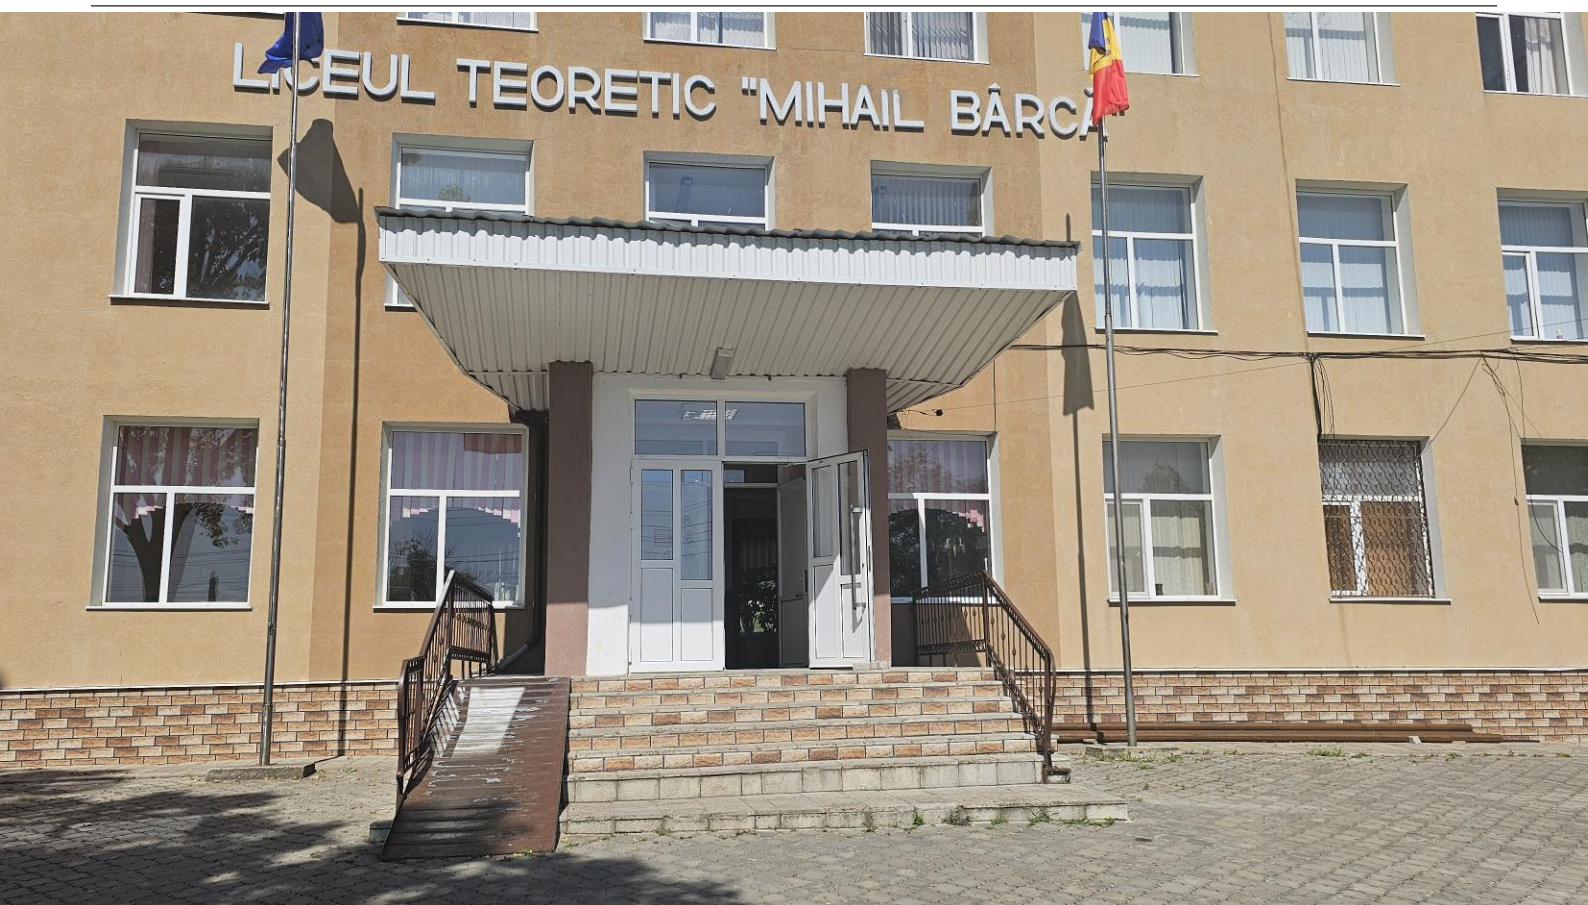
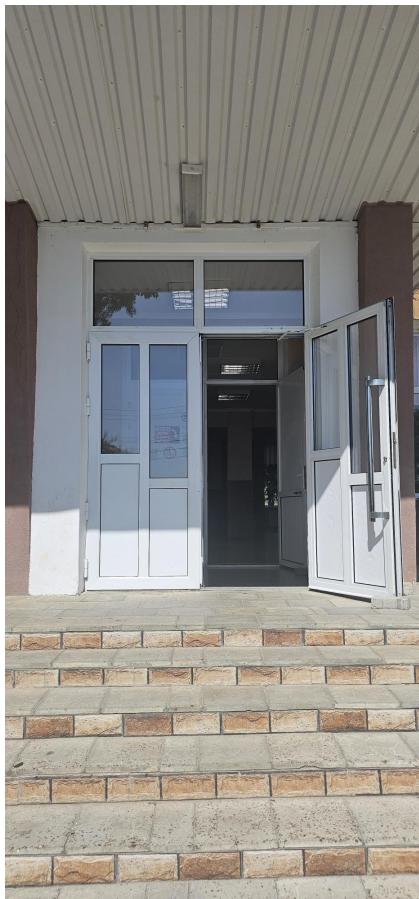
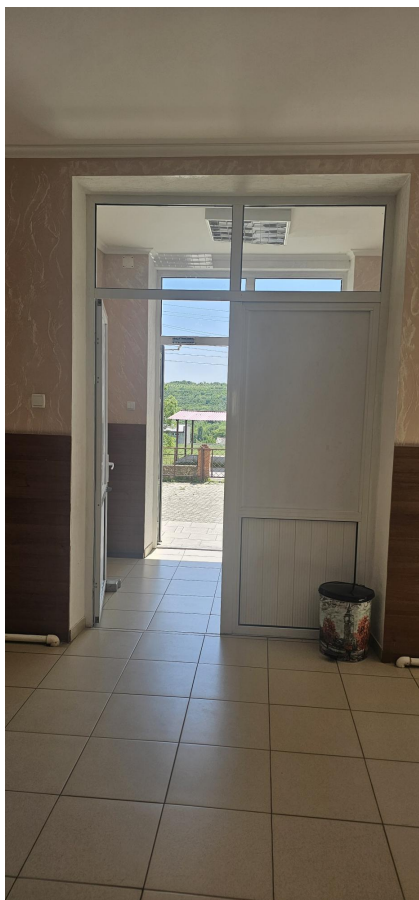
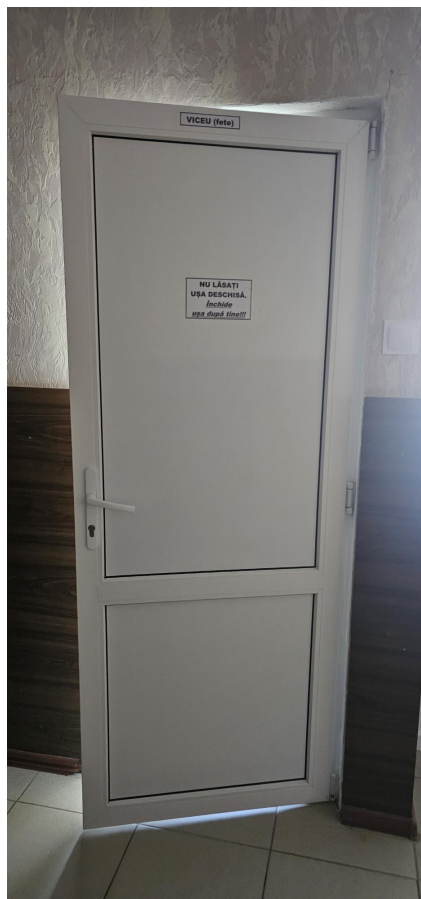
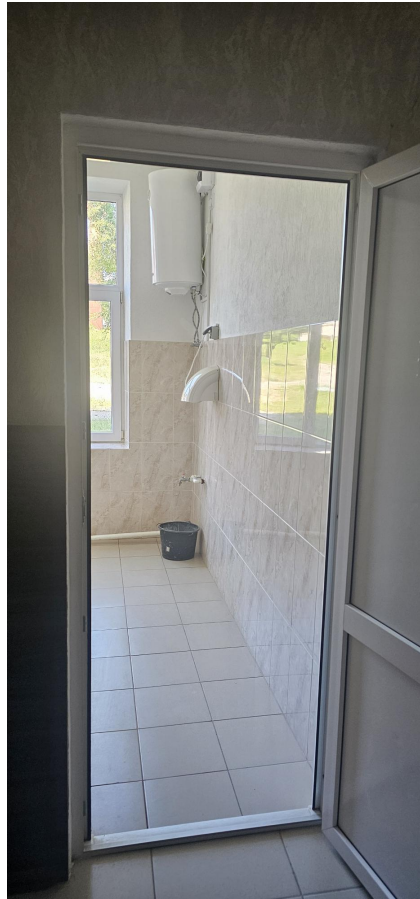
**Galerie - Intrare în clădire**

| Categorii | Indicatori | Date colectate |
|---|---|---|
| | La intrare sunt trepte: | Da, 7 trepte , Înălțime totală a treptelor/scărilor (cm)97 cm |
| | Dacă există trepte, sunt semnalate treptele cu elemente contrastante și/sau tactile: | Nu<br>Standard: prima și ultima treaptă trebuie semnalate în culori contrastante |
| | Sunt bare de suport: | Da<br>Bara este doar pe partea da . Înălțimea barele de sus: 82 . |
| | Bariere/obstacole | Da inserții de metal pe rampă |

| Dimensiuni ușă de intrare: | Dublă: 82 cm + 82 cm<br>Standard: lumina ușii duble trebuie să fie de minim 90 cm<br>Ușa mică din cea dublă se deschide |
| Prag ușă de intrare: | Prag exterior și interior cu înălțimile: 2 + 1 cm<br>Standard: pragul trebuie să fie de maxim 2 cm |

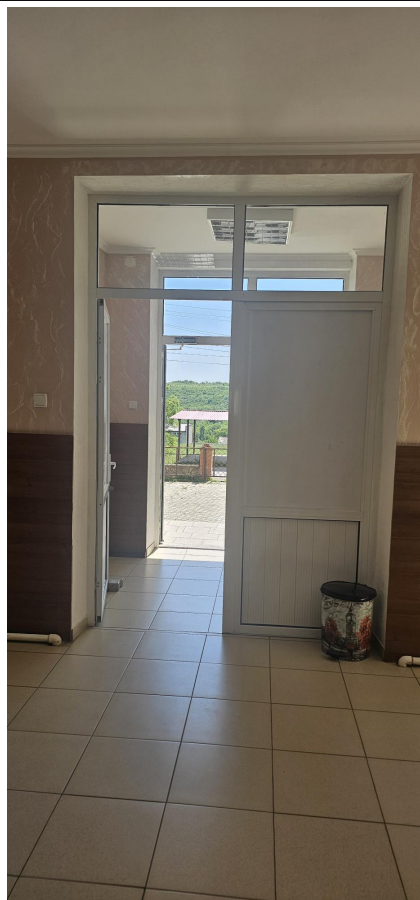
**Galerie - Coridoare**

| Suprafață alunecoasă: | Da |

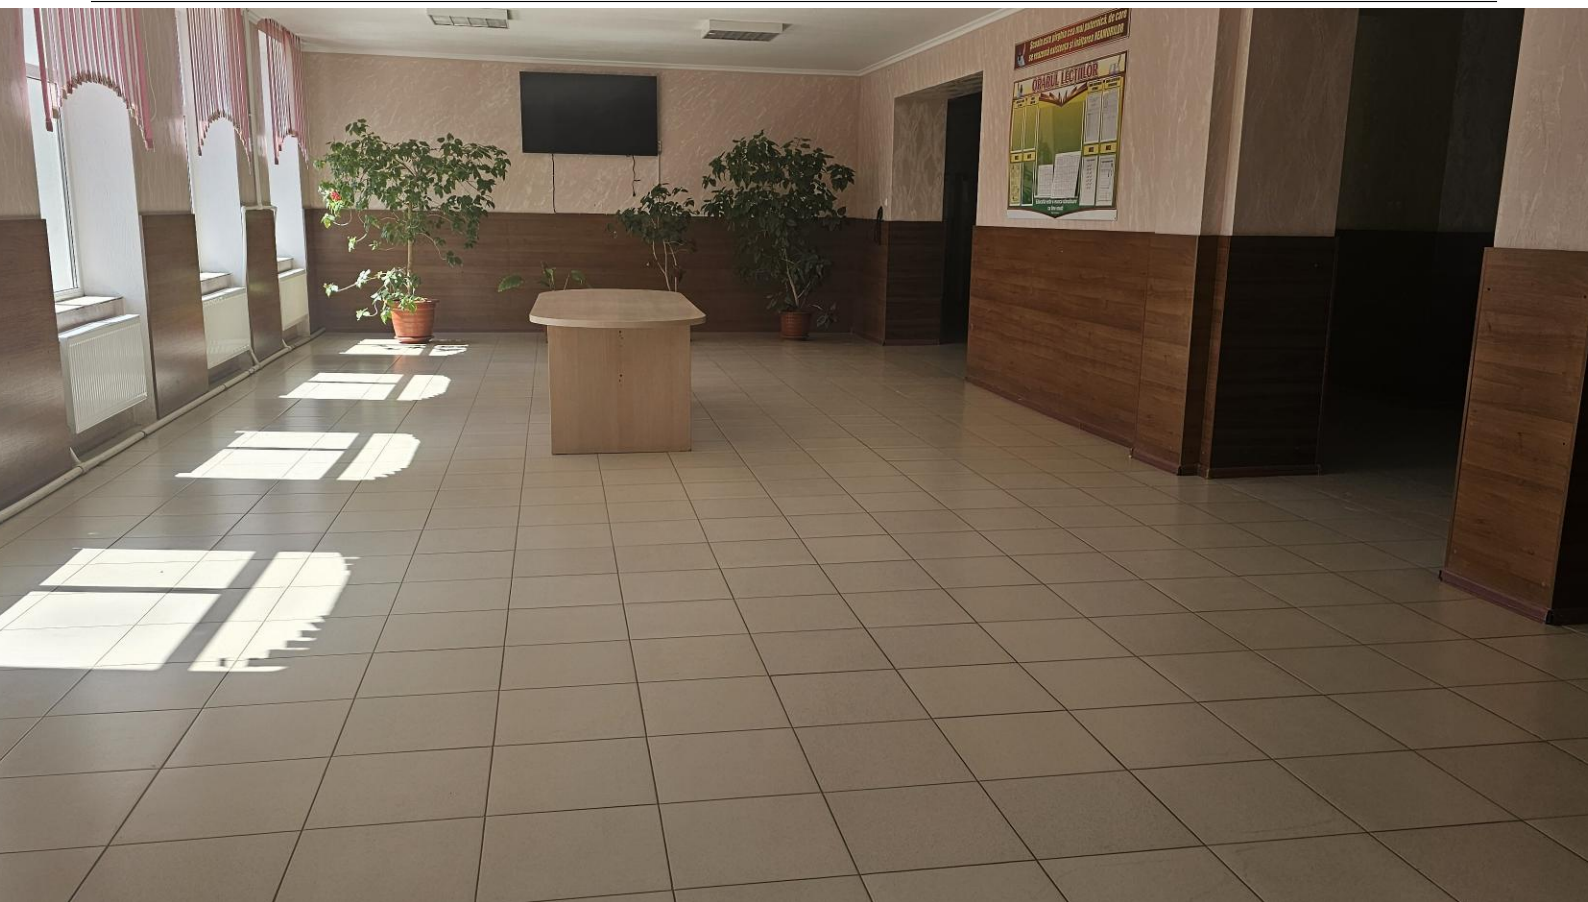
**Galerie - Sala de prestare a serviciului**

| Este la nivel de: | Parter |
| În sală este spațiu de manevră pentru un scaun rulant cu diagonala minimă de 140 cm: | Da |
| Spațiul interior este suficient iluminat: | Da |

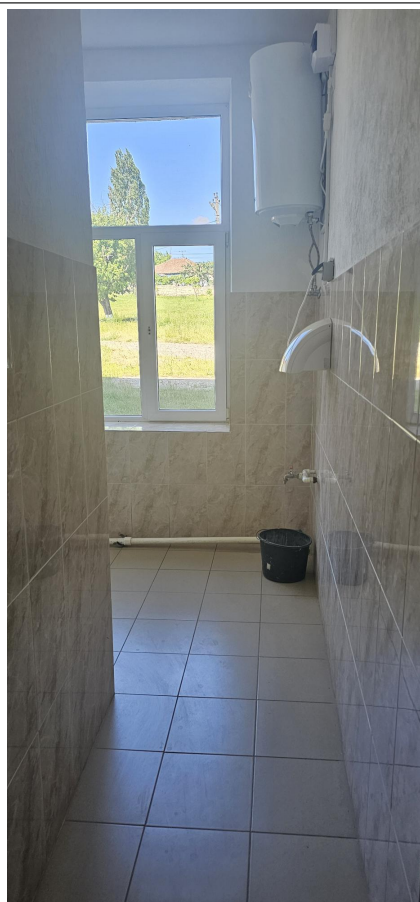
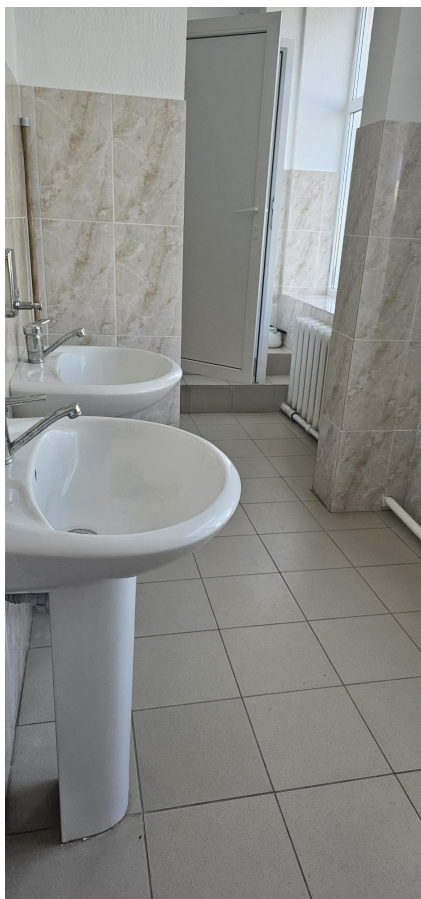
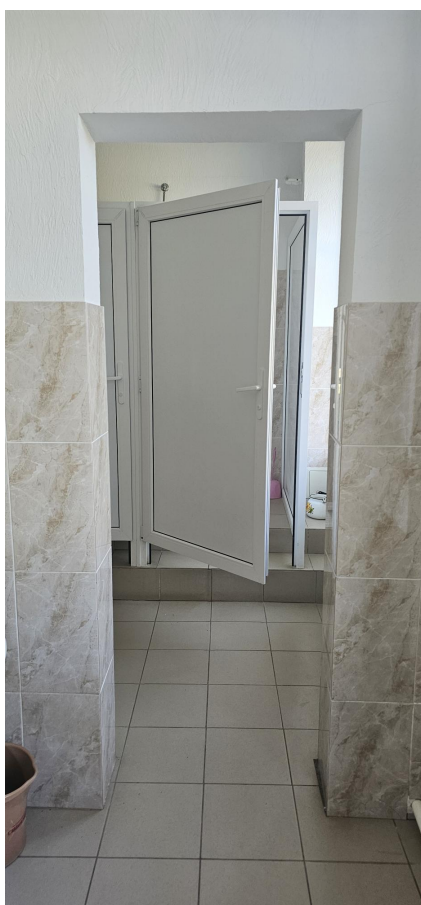
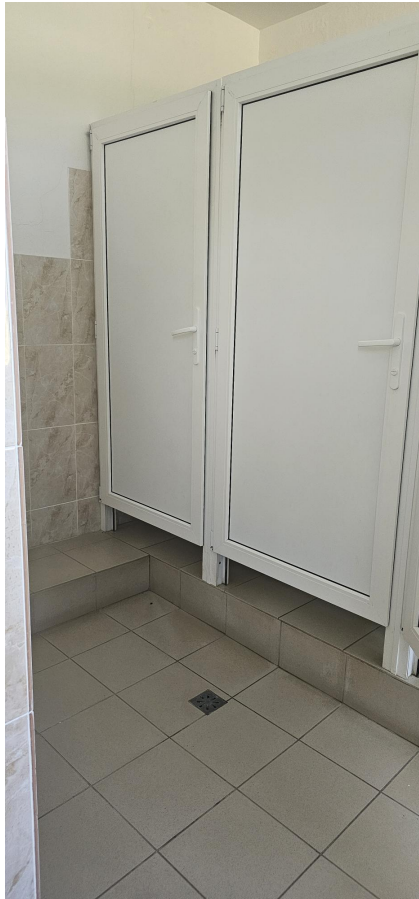
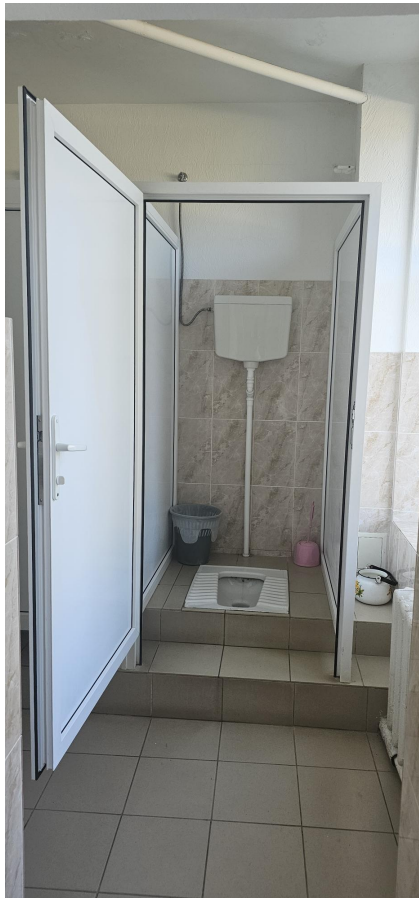
**Galerie - Grup sanitar**

| Categorii | Indicatori | Date colectate |
|---|---|---|
| | Ușa de intrare WC interior, lățime: | 71 cm<br>Standard: ușa trebuie să fie de minim 90 cm |
| | Ușa cabină WC, lățime: | 83 cm<br>Standard: ușa trebuie să fie de minim 90 cm |
| | Dimensiuni cabină WC: | 109 cm x 87 cm<br>Standard: minim 160 x 180 cm |
| | Prag ușa cabină WC: | Prag cu înălțimea: 36 cm<br>Standard: maxim 2 cm |
| | Tipul vasului WC: | Vas wc turcesc |
| | Vasul WC are bare de suport: | Nu |
| | Este uscător de mâini: | Da , se află lângă lavoar , la înălțimea de: 121 cm<br>Standard: maxim 100 cm |
