# Formular de evaluare a condițiilor de accesibilitate a clădirilor publice

| Categorii | Indicatori | Date colectate |
|---|---|---|
| Adresa, strada, nr.: | str. Dimitrie Cantemir, nr.26 | |
| Instituția: | Liceul Teoretic Constantin Stere, BESV 29/7 | |

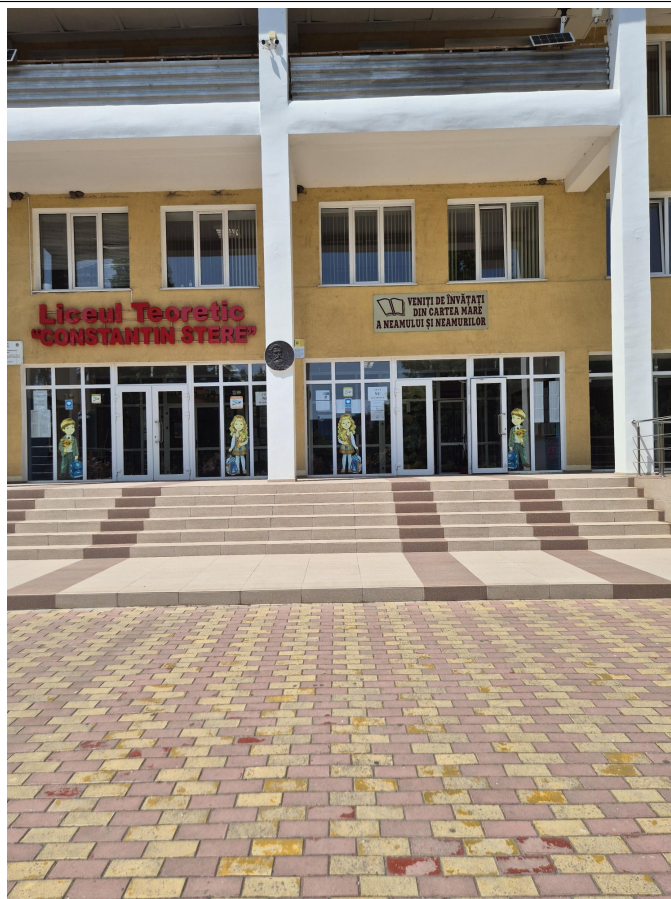
| Categorii | Indicatori | Date colectate |
|---|---|---|
| | Pentru persoanele cu dizabilități este rezervată o intrare separată: | Nu |
| | Dimensiuni ușă de intrare: | Dublă: 90 cm + 90 cm<br><b>Standard: lumina ușii duble trebuie să fie de minim 90 cm</b><br>Ușa mică din cea dublă se deschide |
| | Prag ușă de intrare: | Prag exterior și interior cu înălțimile: 1 + 7 cm<br><b>Standard: pragul trebuie să fie de maxim 2 cm</b> |

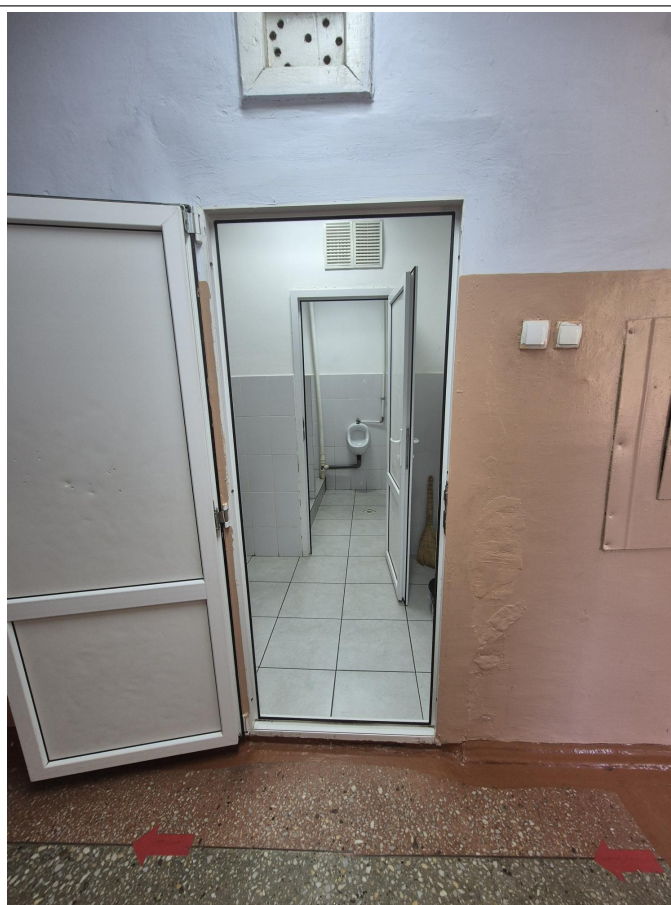
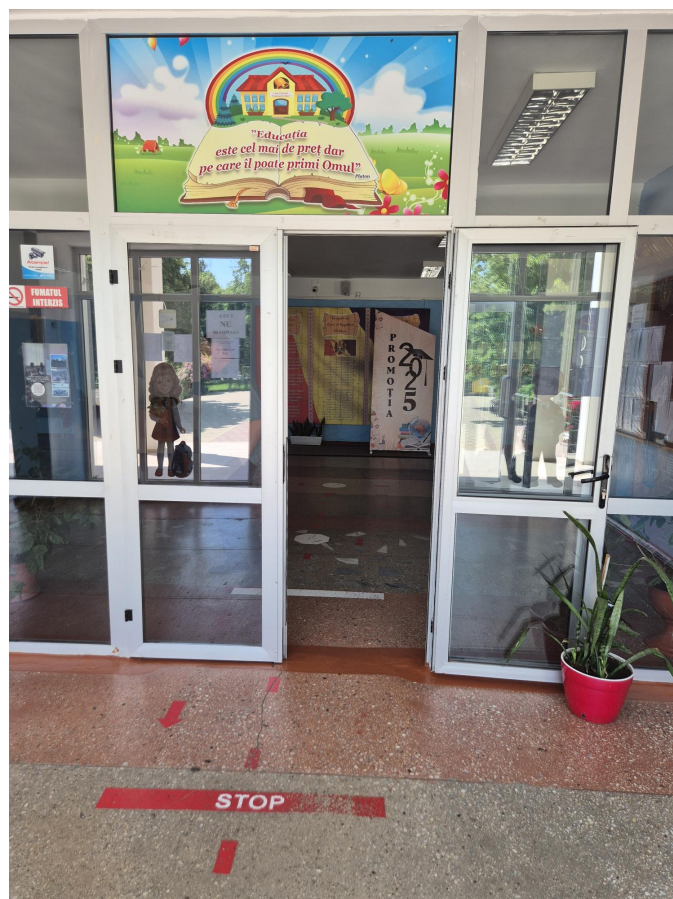
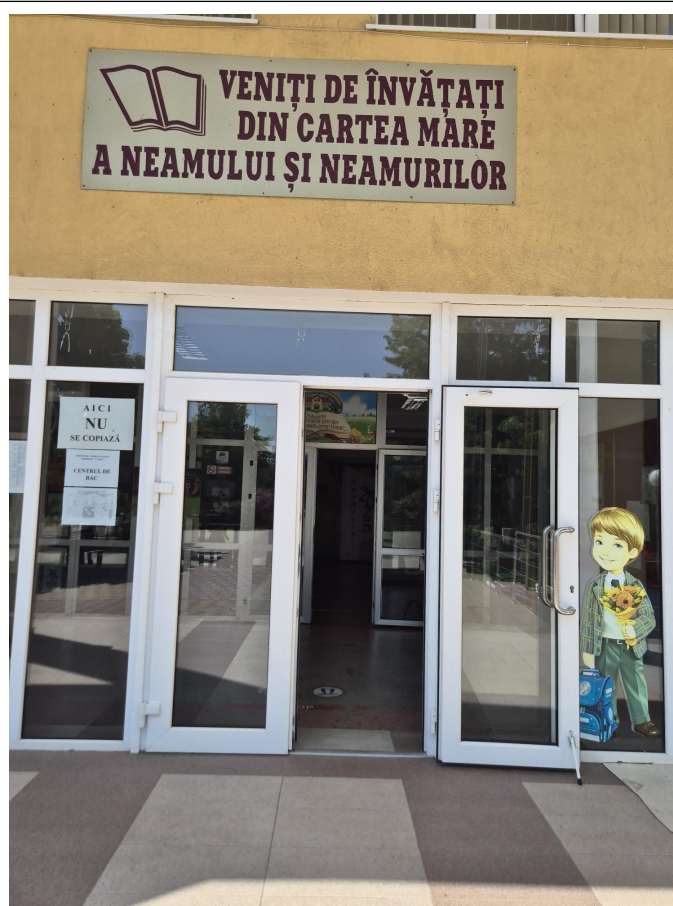
## Galerie - Uși

| Categorii | Indicatori | Date colectate |
|---|---|---|
| | Uși în interior: | Lățimea: 180 cm |
| | Ușile de la intrare și din interiorul clădirii sunt dotate/marcate corespunzător cu semne contrastante: | Nu<br><b>Standard: este o diferență de culoare contrastantă (culori închise / culori deschise) între perete și podea</b> |

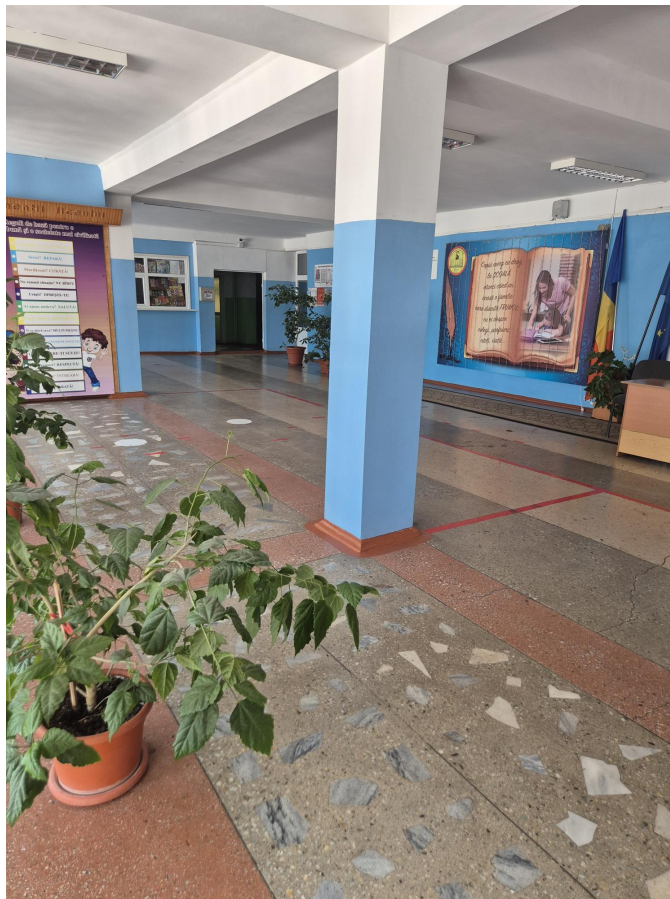
## **Galerie - Sala de prestare a serviciului**

| Este la nivel de: | Parter |
| Bariere/obstacole: | Da . De tipul: piloni |
| În sală este spațiu de manevră pentru un scaun rulant cu diagonala minimă de 140 cm: | Da |
| Culori contrastante pentru sală: | Da<br><b>Standard: este o diferență de culoare contrastantă (culori închise / culori deschise) între perete și podea</b> |

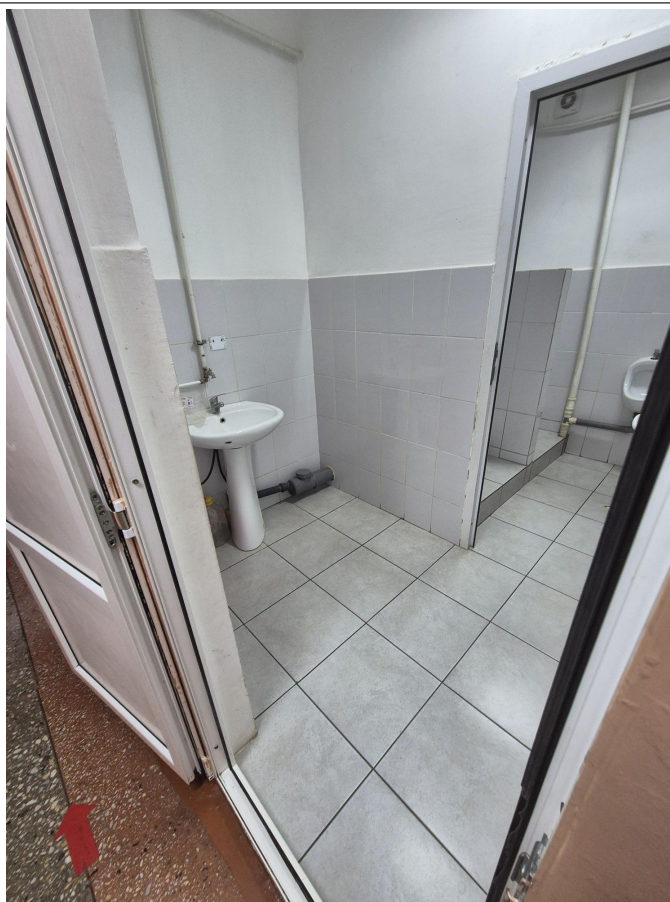
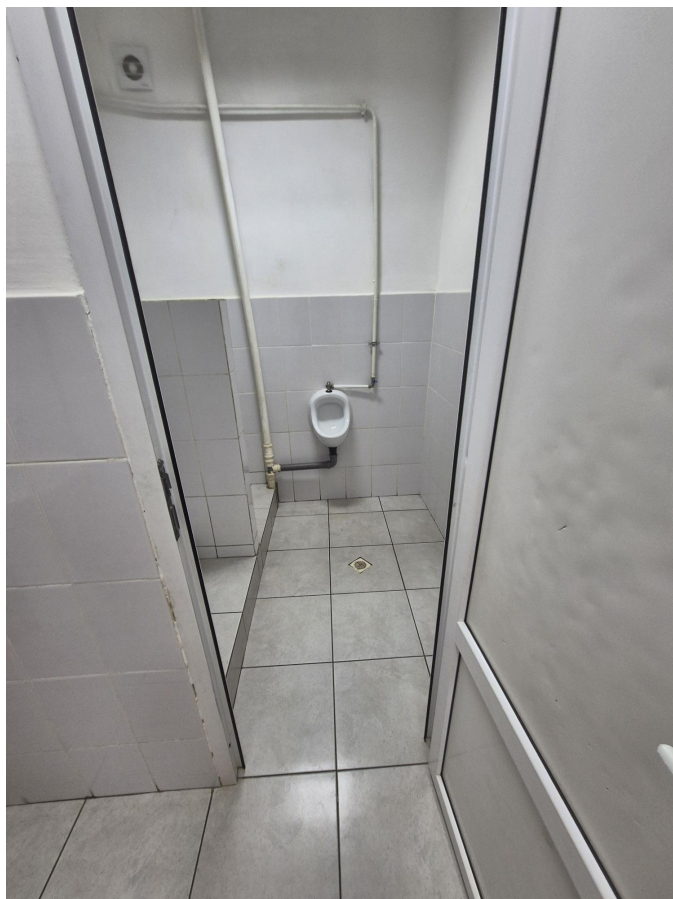
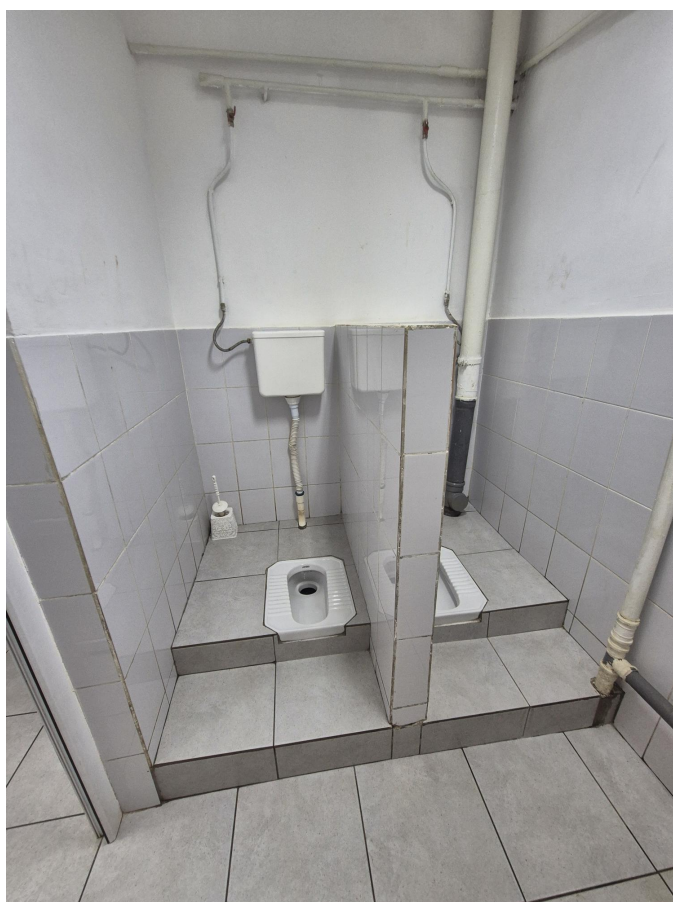
## **Galerie - Grup sanitar**

| Categorii | Indicatori | Date colectate |
|---|---|---|
| | Ușa de intrare WC interior, lățime: | 75 cm<br>Standard: ușa trebuie să fie de minim 90 cm |
| | Prag ușă de intrare: | Prag cu înălțimea: 3 cm<br>Standard: maxim 2 cm |
| | Dimensiuni grup sanitar: | 240 cm x 135 cm<br>Standard: minim 160 x 180 cm |
| | Dimensiuni cabină WC: | 78 cm x 130 cm<br>Standard: minim 160 x 180 cm |
| | Tipul vasului WC: | Vas wc turcesc |
| | Vasul WC are bare de suport: | Nu |
| | Este spațiu liber sub lavoar: | Da , dimensiunea de: 45 cm<br>Standard: minim 67 cm |
