# Formular de evaluare a condițiilor de accesibilitate a clădirilor publice

| Categorii | Indicatori | Date colectate |
|---|---|---|
| Localitate, raion: | Piatra alba (Ialoveni) | |
| Instituția: | BESV-21/27 (Biblioteca) | |

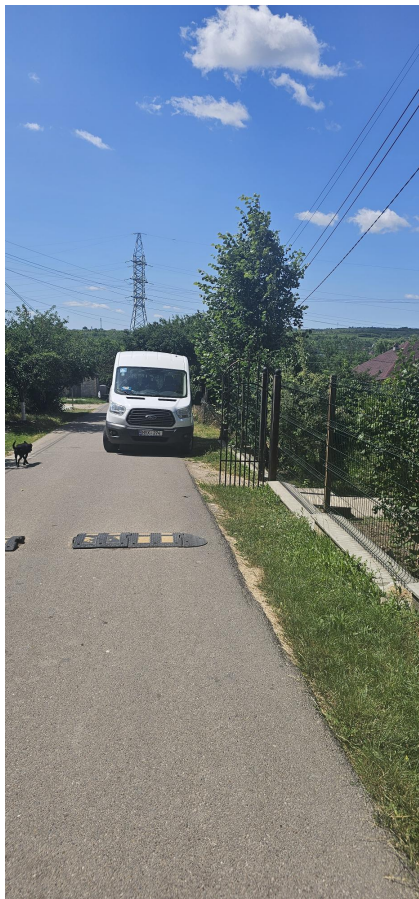
## Galerie - Loc de parcare

| Parcare obișnuită: | Nu , nici nu există loc unde poate fi amenajată parcare |
| Locuri de parcare amenajate pentru persoanele cu dizabilități: | Nu |

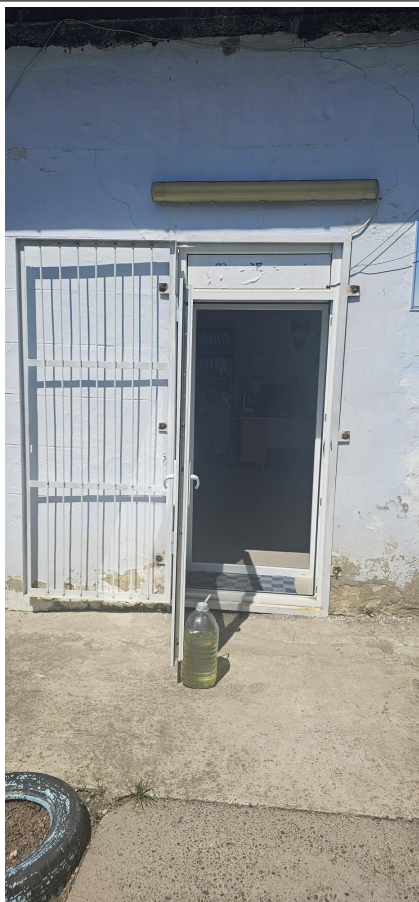
## Galerie - Intrare în clădire

| Dimensiuni ușă de intrare: | Simplă: 84 cm<br>Standard: trebuie să fie de minim 90 cm |
| Prag ușă de intrare: | Prag exterior și interior cu înălțimile: 10 + 6 cm<br>Standard: pragul trebuie să fie de maxim 2 cm |
| Praguri de la ușile de interior: | Prag 1 cu înălțimea: 6 cm<br>Standard: pragul trebuie să fie de maxim 2 cm |

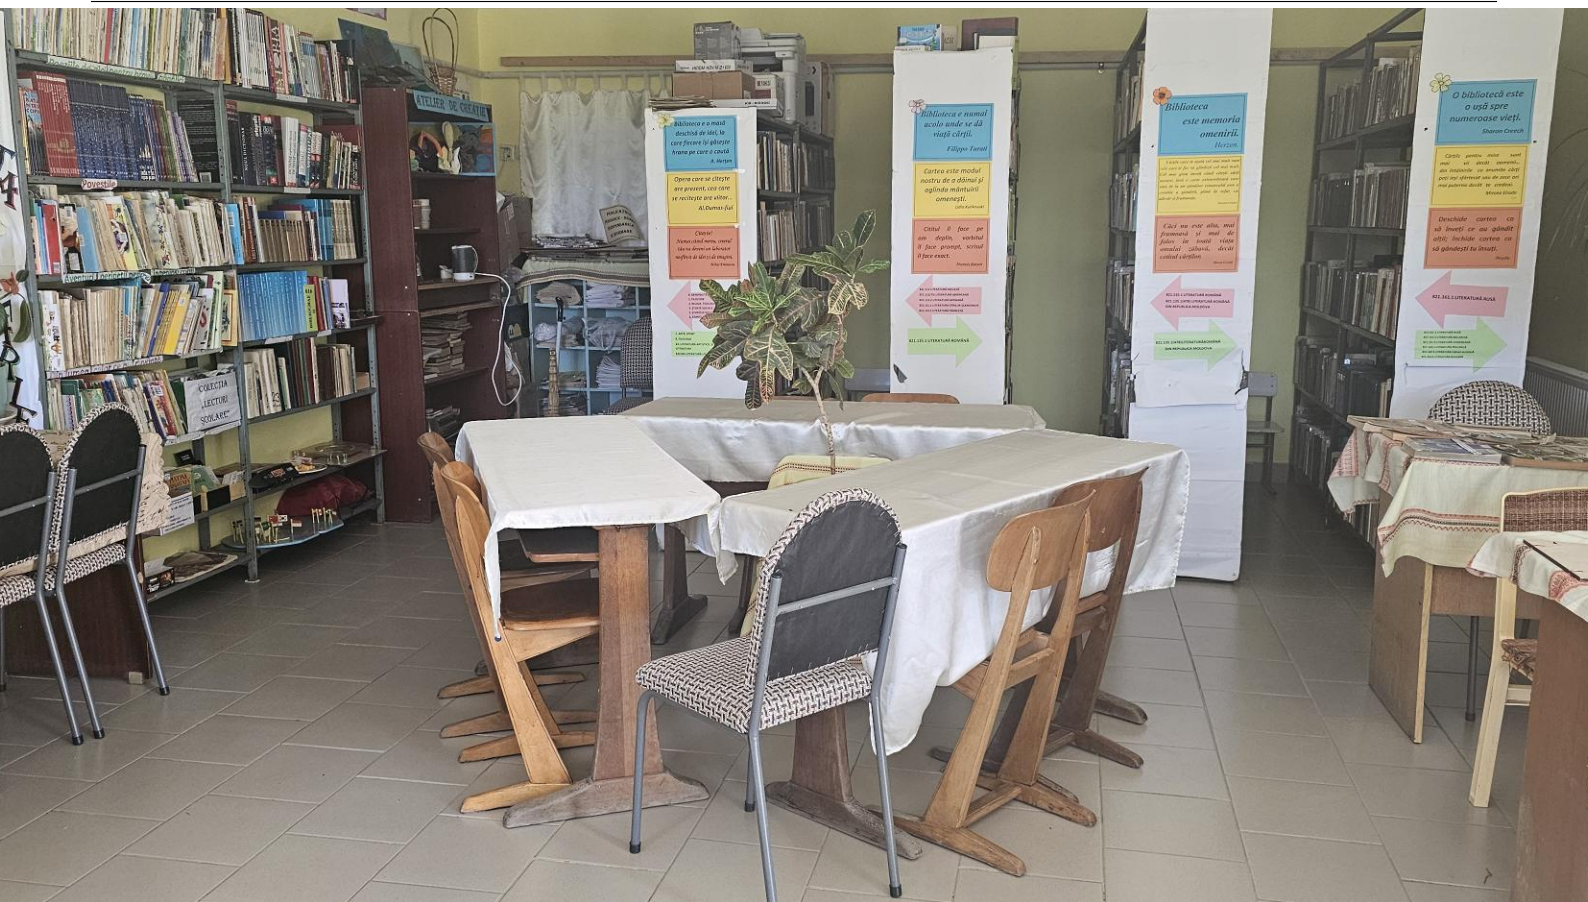
## Galerie - Sala de prestare a serviciului

| În sală este spațiu de manevră pentru un scaun rulant cu diagonala minimă de 140 cm: | Da |
| Culori contrastante pentru sală: | Nu<br>Standard: este o diferență de culoare contrastantă (culori închise / culori deschise) între perete și podea |
