# Formular de evaluare a condițiilor de accesibilitate a clădirilor publice

| Categorii | Indicatori | Date colectate |
|---|---|---|
| Localitate, raion: | Zimbreni (Ialoveni) | |
| Instituția: | BESV-21/50 (Casa de cultură) | |

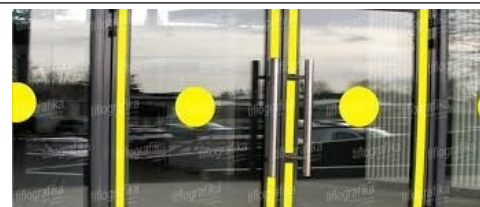
| Coridoare: | Da |
| Lățimea coridorului (în cel mai îngust loc) este peste 150 cm? | Da |
| Trepte: | Da , 1 trepte , înălțimea:5 cm |
| Dacă sunt trepte, este o rampă interioară: | Nu |
| Dacă există trepte, sunt semnalate treptele cu elemente contrastante și/sau tactile: | Nu<br>Standard: prima și ultima treaptă trebuie semnalate în culori contrastante |

| Categorii | Indicatori | Date colectate |
|---|---|---|
| | Culori contrastante (este o diferență de culoare contrastantă (culori închise / culori deschise) între perete și podea): | Nu |

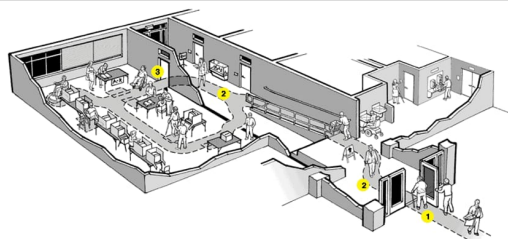
| Trepte: | Nu |
| Bariere/obstacole: | Nu |
| În sală este spațiu de manevră pentru un scaun rulant cu diagonala minimă de 140 cm: | Da |
| Spațiul interior este suficient iluminat: | Da |
| Culori contrastante pentru sală: | Nu<br>Standard: este o diferență de culoare contrastantă (culori închise / culori deschise) între perete și podea |

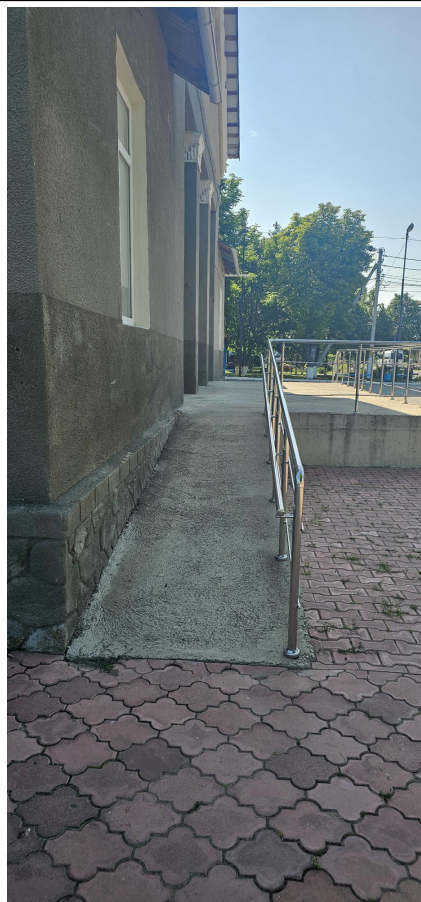
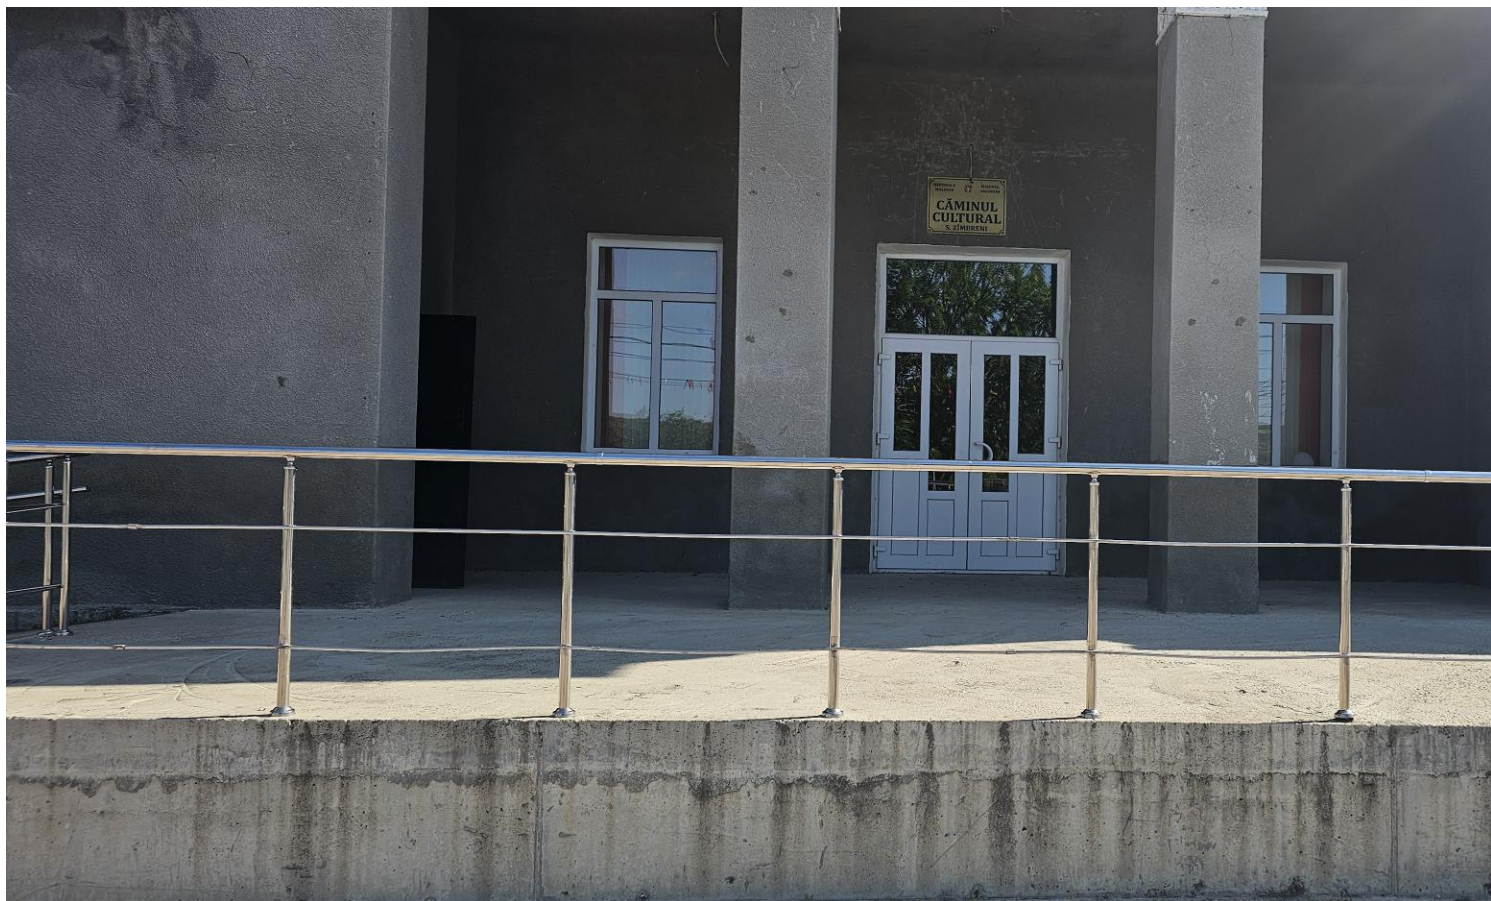
**Galerie - Intrare în clădire**

| La intrare sunt trepte: | Da, 4 trepte , Înălțime totală a treptelor/scărilor (cm)60 cm |
| Dacă există trepte, sunt semnalate treptele cu elemente contrastante și/sau tactile: | Nu<br>Standard: prima și ultima treaptă trebuie semnalate în culori contrastante |

| Prag ușă de intrare: | Un prag cu înălțimea: 5 cm<br>Standard: pragul trebuie să fie de maxim 2 cm |

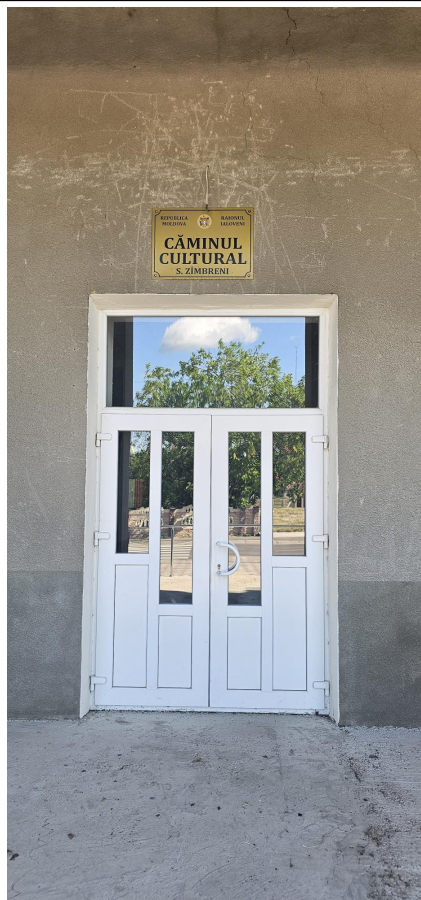
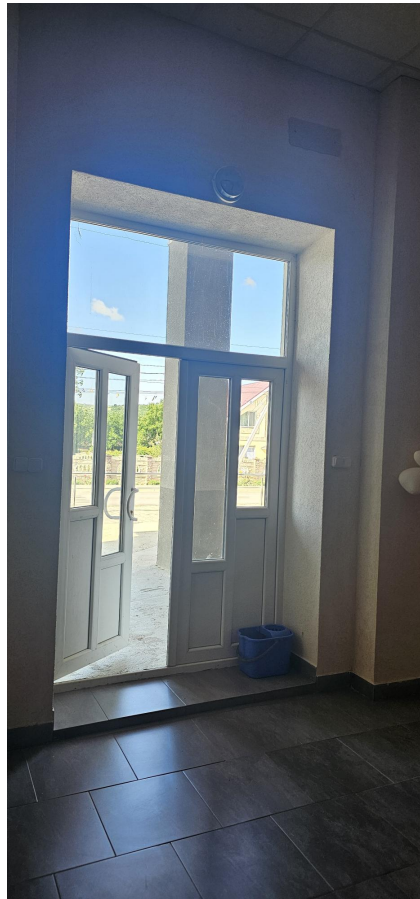
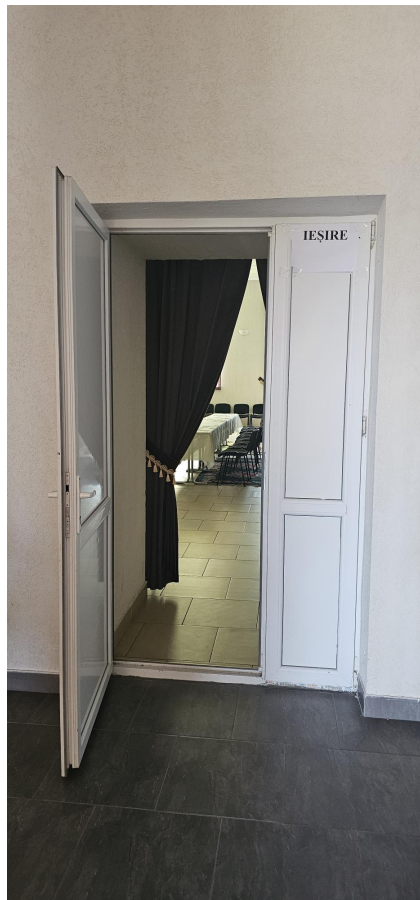
**Galerie - Uși**

| Dimensiuni ușă de intrare: | Dublă: 73 cm + 73 cm<br>Standard: lumina ușii duble trebuie să fie de minim 90 cm<br>Ușa mică din cea dublă se deschide |
| Praguri de la ușile de interior: | Prag 1 cu înălțimea: 4 cm<br>Standard: pragul trebuie să fie de maxim 2 cm |
| Ușile de la intrare și din interiorul clădirii sunt dotate/marcate corespunzător cu semne contrastante: | Nu<br>Standard: este o diferență de culoare contrastantă (culori închise / culori deschise) între perete și podea |
