# Formular de evaluare a condițiilor de accesibilitate a clădirilor publice

| Categorii | Indicatori | Date colectate |
|---|---|---|
| Localitate, raion: | Ialoveni (Ialoveni) | |
| Instituția: | BESV-21/2 (Centrul Medicilor de Familie) | |

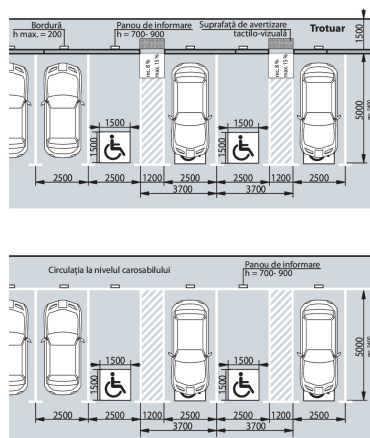
Fig. IV.18 Parcare pe o direcție perpendiculară față de carosabil

| Parcare obișnuită: | Nu , dar există loc unde poate fi amenajată parcare |
| Locuri de parcare amenajate pentru persoanele cu dizabilități: | Nu |

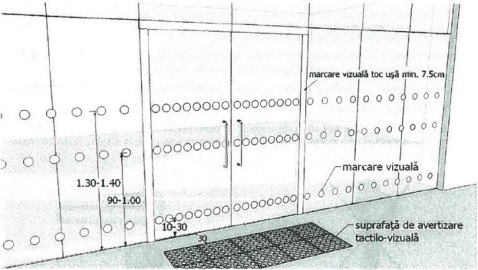
Fig. V.24. — Exemplu de conformare a suprafețelor vitrate în cadrul foii de ușă și realizarea contrastului vizual, atunci când ușa și suprafețele adiacente sunt vitrate

| | | Nu<br>Standard: este o diferență de culoare contrastantă (culori închise / culori deschise) între perete și podea |

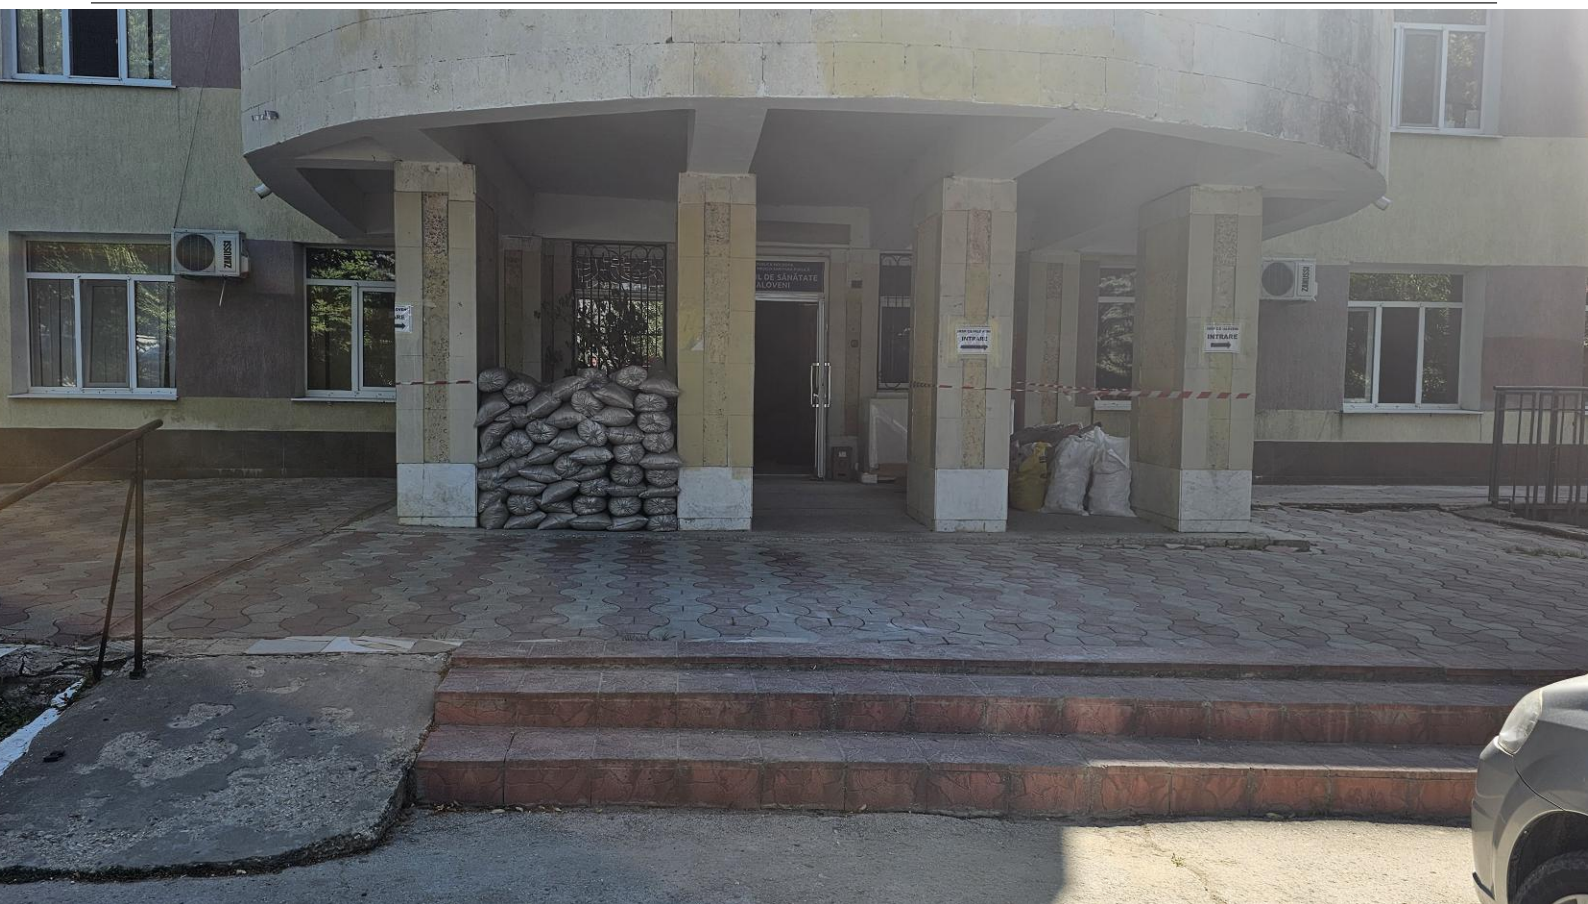
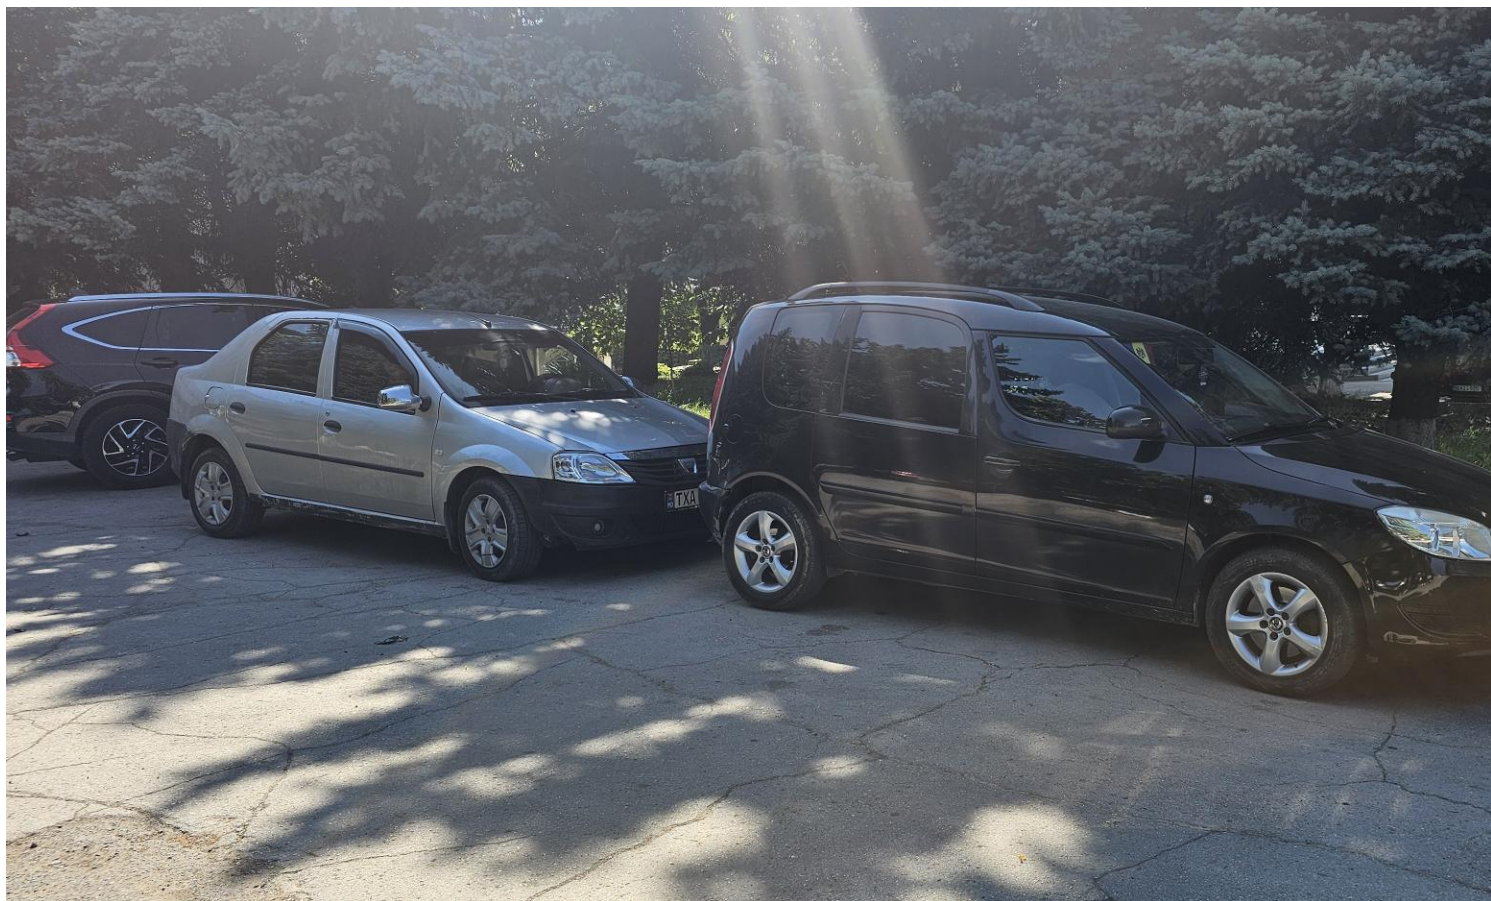
## Galerie - Intrare în clădire

| La intrare sunt trepte: | Da, 3 trepte , Înălțime totală a treptelor/scărilor (cm)37 cm |
| Înălțimea pragului ușii (de la nivelul solului până la nivelul superior al pragului): | 4 cm<br>Standard: Se aplica regula de 1:10 |
| Dacă există trepte, sunt semnalate treptele cu elemente contrastante și/sau tactile: | Nu<br>Standard: prima și ultima treaptă trebuie semnalate în culori contrastante |
| Lungimea rampei: | 163 cm |
| Lățimea rampei: | 118 cm |
| Sunt bare de suport: | Da<br>Bara este doar pe partea da . Barele au un rând. Înălțimea barele de sus: 93 . |

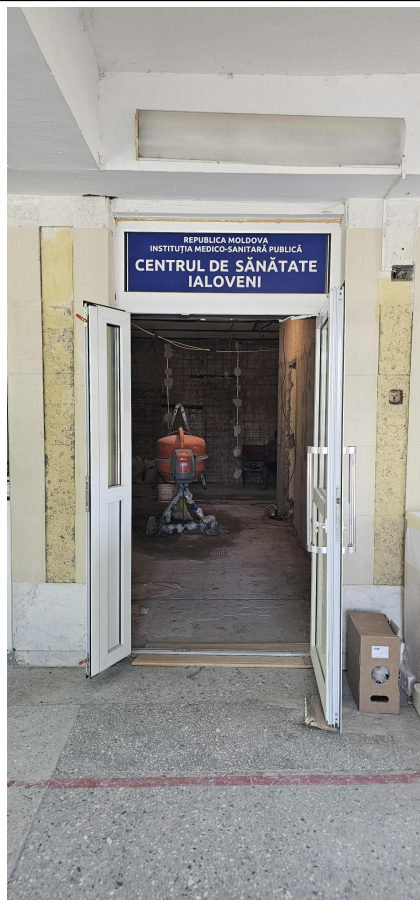
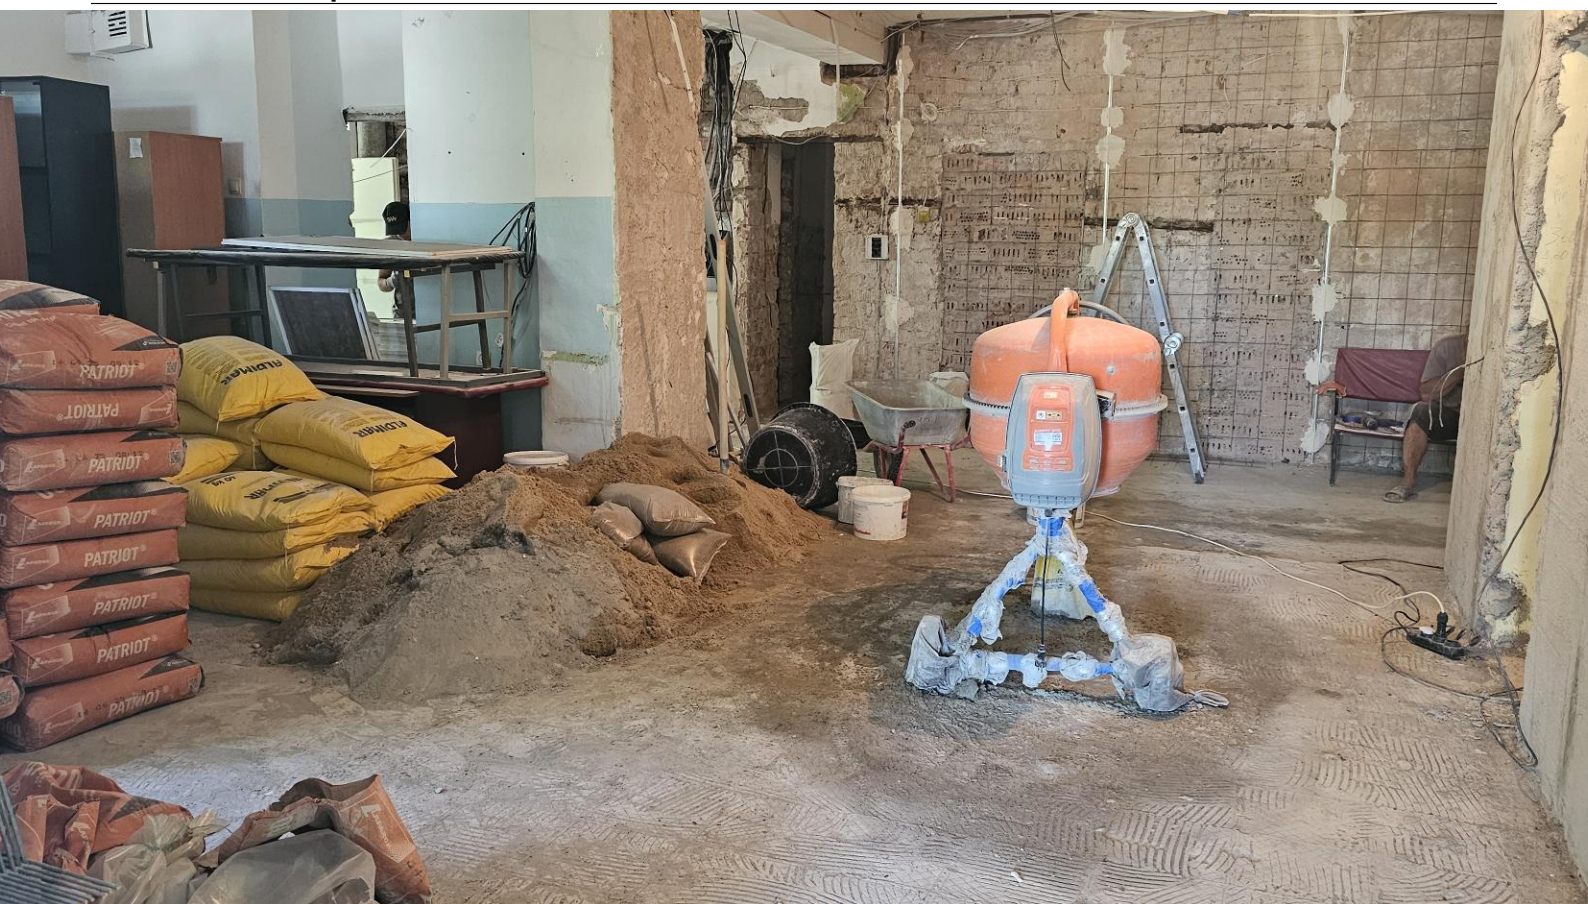
## Galerie - Uși

| | Dimensiuni ușă de intrare: | Dublă: 79 cm + 35 cm<br>Standard: lumina ușii duble trebuie să fie de minim 90 cm |
| | Prag ușă de intrare: | Prag exterior și interior cu înălțimile: 4 + 4 cm<br>Standard: pragul trebuie să fie de maxim 2 cm |
