# Formular de evaluare a condițiilor de accesibilitate a clădirilor publice

| Categorii | Indicatori | Date colectate |
|---|---|---|
| Adresa, strada, nr.: | str. Independenței,136 | |
| Instituția: | STOFM Singerei | |

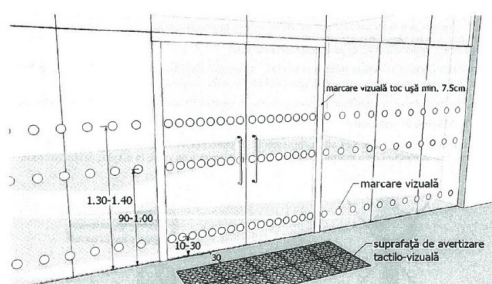
Fig. V.24. – Exemplu de conformare a suprafețelor vitrate în cadrul foii de ușă și realizarea contrastului vizual, atunci când ușa și suprafețele adiacente sunt vitrate
