# Formular de evaluare a condițiilor de accesibilitate a clădirilor publice

| Categorii | Indicatori | Date colectate |
|---|---|---|
| Adresa, strada, nr.: | Cricova, str. Tineretului nr. 32 | |
| Instituția: | BESV 1/254 (Liceul Teoretic „Alexei Mateevici”) | |

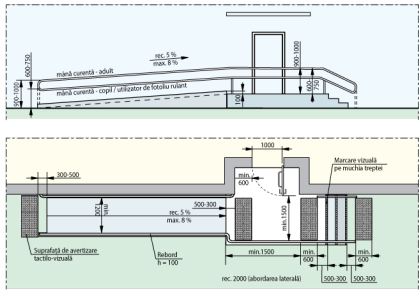
Fig. V.32.b Rampă de acces paralelă cu intrare în clădire

| Există rampă de acces: | Da |
| Lungimea rampei: | 340 cm |
| Lățimea rampei: | 97 cm |
| Sunt bare de suport: | Da<br>Bara este doar pe partea da . Barele au două rânduri.<br>Înălțimea barele de jos: 62. Înălțimea barele de sus: 70 . |
| Rampa are bară de siguranță: (din țeavă sau beton, la H = 5-10 cm) | Nu |

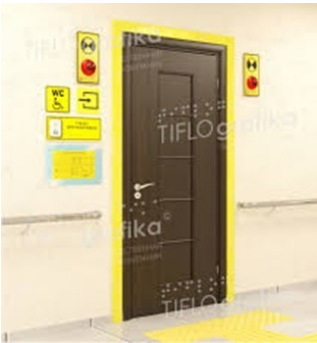
Fig. V.23. - Exemplu de conformare a suprafețelor vitrate în cadrul foii de ușă și realizarea contrastului vizual

| Dimensiuni ușă de intrare: | Dublă: 63 cm + 63 cm<br>Standard: lumina ușii duble trebuie să fie de minim 90 cm<br>Ușa mică din cea dublă se deschide |
| Ușile de la intrare și din interiorul clădirii sunt dotate/marcate corespunzător cu semne contrastante: | Nu<br>Standard: este o diferență de culoare contrastantă (culori închise / culori deschise) între perete și podea |

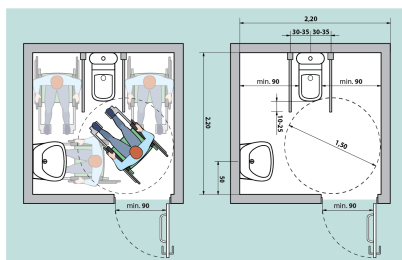
Fig. V.42a Amenajarea unei cabine WC adaptate - tip A

| Ușa de intrare WC interior, lățime: | 52 cm<br>Standard: ușa trebuie să fie de minim 90 cm |
| Prag ușă de intrare: | Prag cu înălțimea: 7 cm<br>Standard: maxim 2 cm |
| Dimensiuni grup sanitar: | 360 cm x 200 cm<br>Standard: minim 160 x 180 cm |
| Ușa cabină WC, lățime: | 52 cm<br>Standard: ușa trebuie să fie de minim 90 cm |
| Dimensiuni cabină WC: | 152 cm x 98 cm<br>Standard: minim 160 x 180 cm |
| Prag ușă cabină WC: | Prag cu înălțimea: 6 cm<br>Standard: maxim 2 cm |
| Vasul WC are bare de suport: | Nu |
