# Formular de evaluare a condițiilor de accesibilitate a clădirilor publice

| Categorii | Indicatori | Date colectate |
|---|---|---|
| Adresa, strada, nr.: | Ciorescu, s. Goian, str. Păcii nr. 2 | |
| Instituția: | BESV 1/286 (Clubul) | |

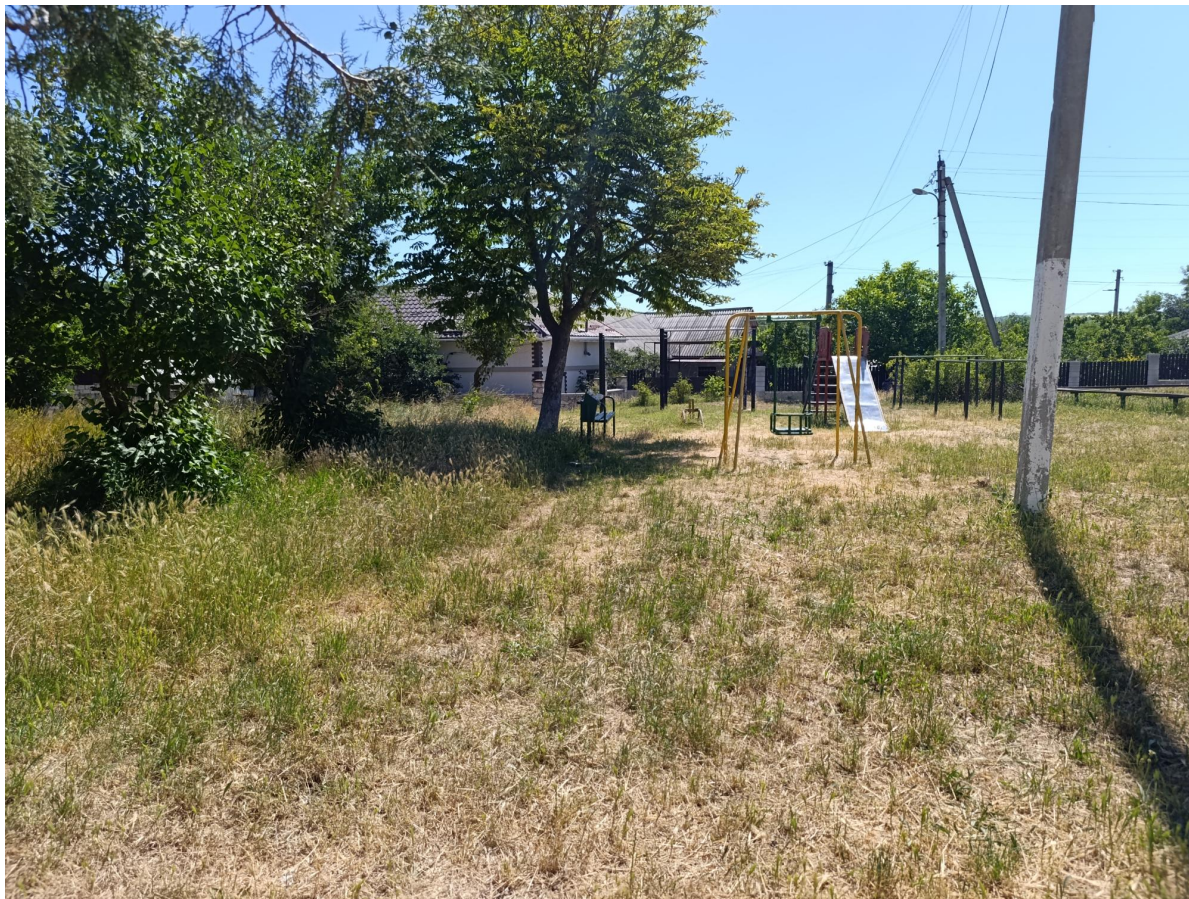
## Galerie - Căi de acces către clădire

| Tip înveliș: | Pământ tasat |
| Drumurile/Căile de acces sunt: | Denivelate |
| Trotuare: | Nu |

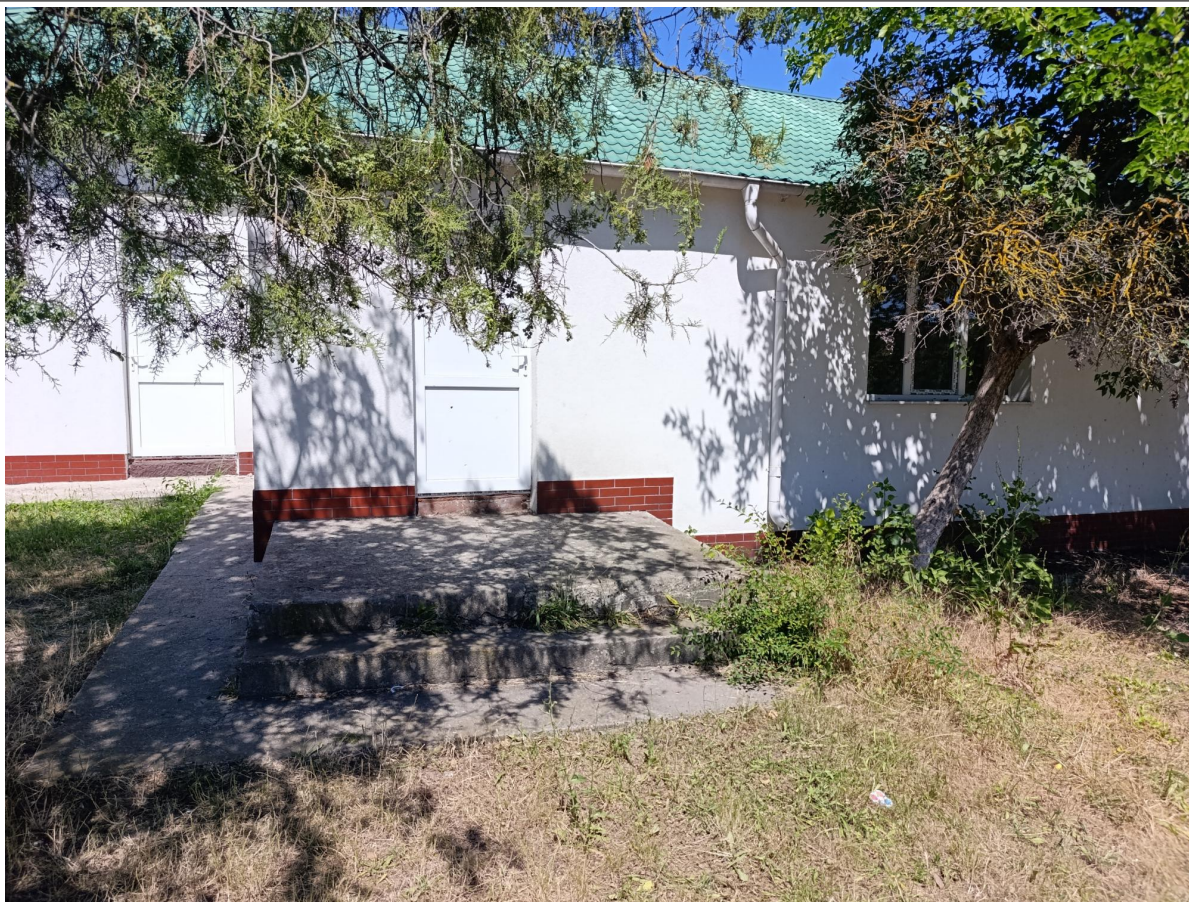
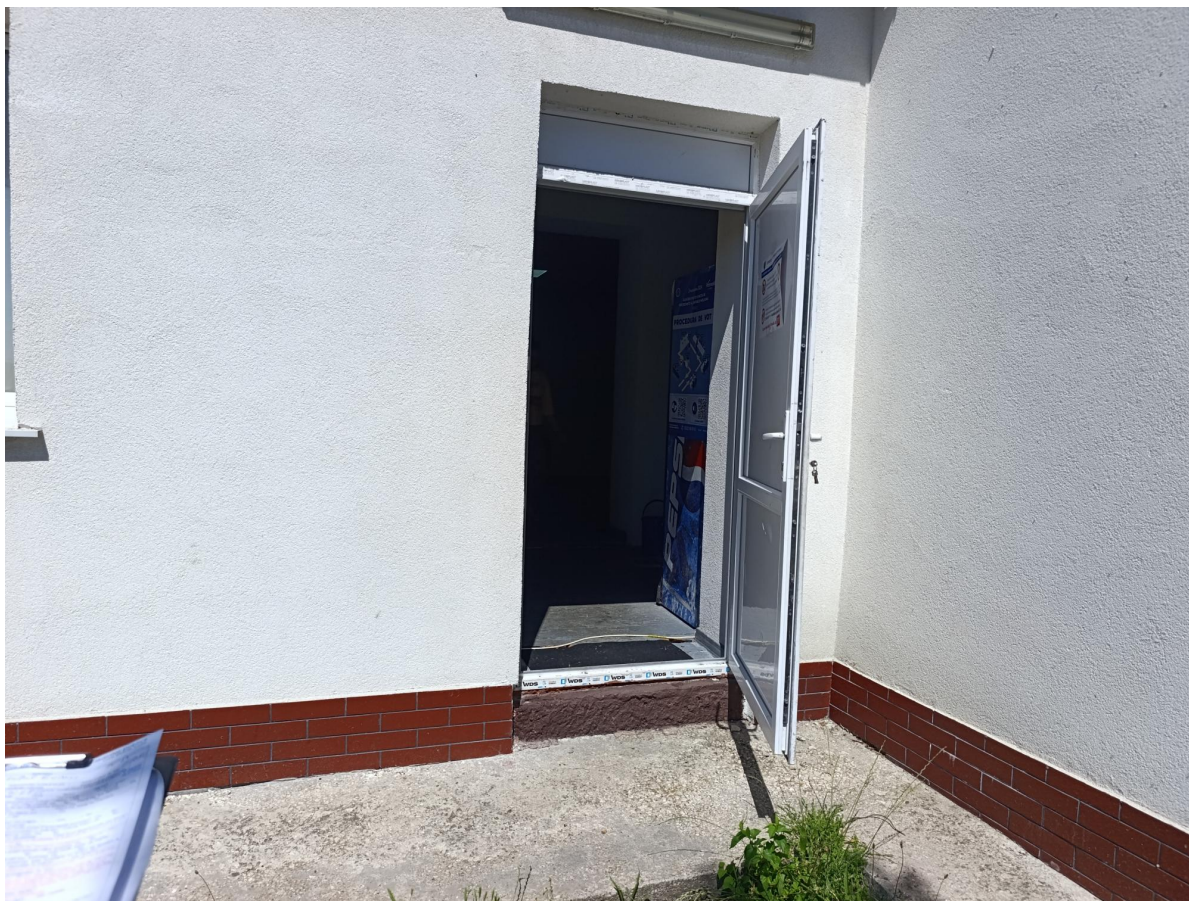
## Galerie - Intrare în clădire

| La intrare sunt trepte: | Da, 3 trepte , Înălțime totală a treptelor/scărilor (cm)25 cm |
| Înălțimea pragului ușii (de la nivelul solului până la nivelul superior al pragului): | 25 cm<br>Standard: Se aplica regula de 1:12 |
| Dacă există trepte, sunt semnalate treptele cu elemente contrastante și/sau tactile: | Nu<br>Standard: prima și ultima treaptă trebuie semnalate în culori contrastante |
| Există rampă de acces: | Nu |

| Categorii | Indicatori | Date colectate |
|---|---|---|
| | Prag ușă de intrare: | Un prag cu înălțimea: 25 cm<br><b>Standard: pragul trebuie să fie de maxim 2 cm</b> |

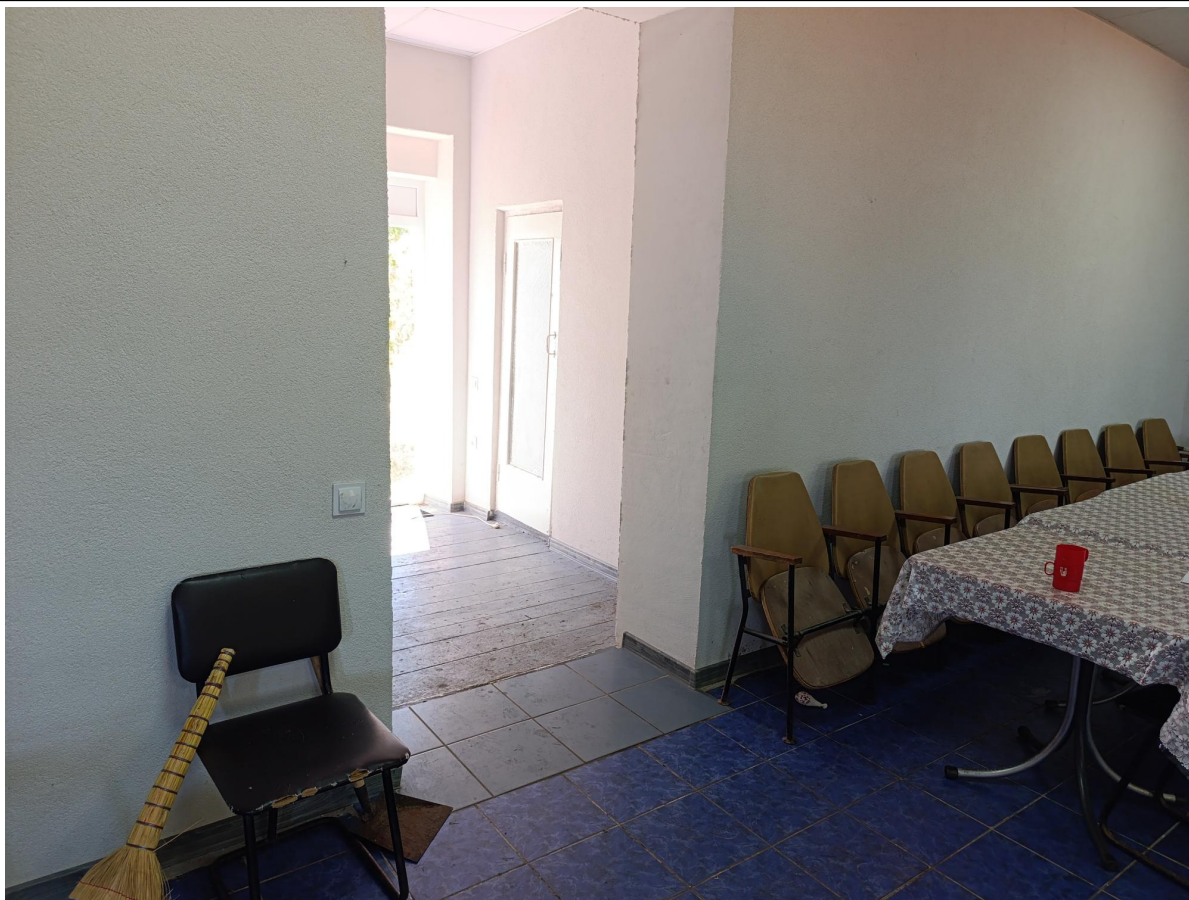
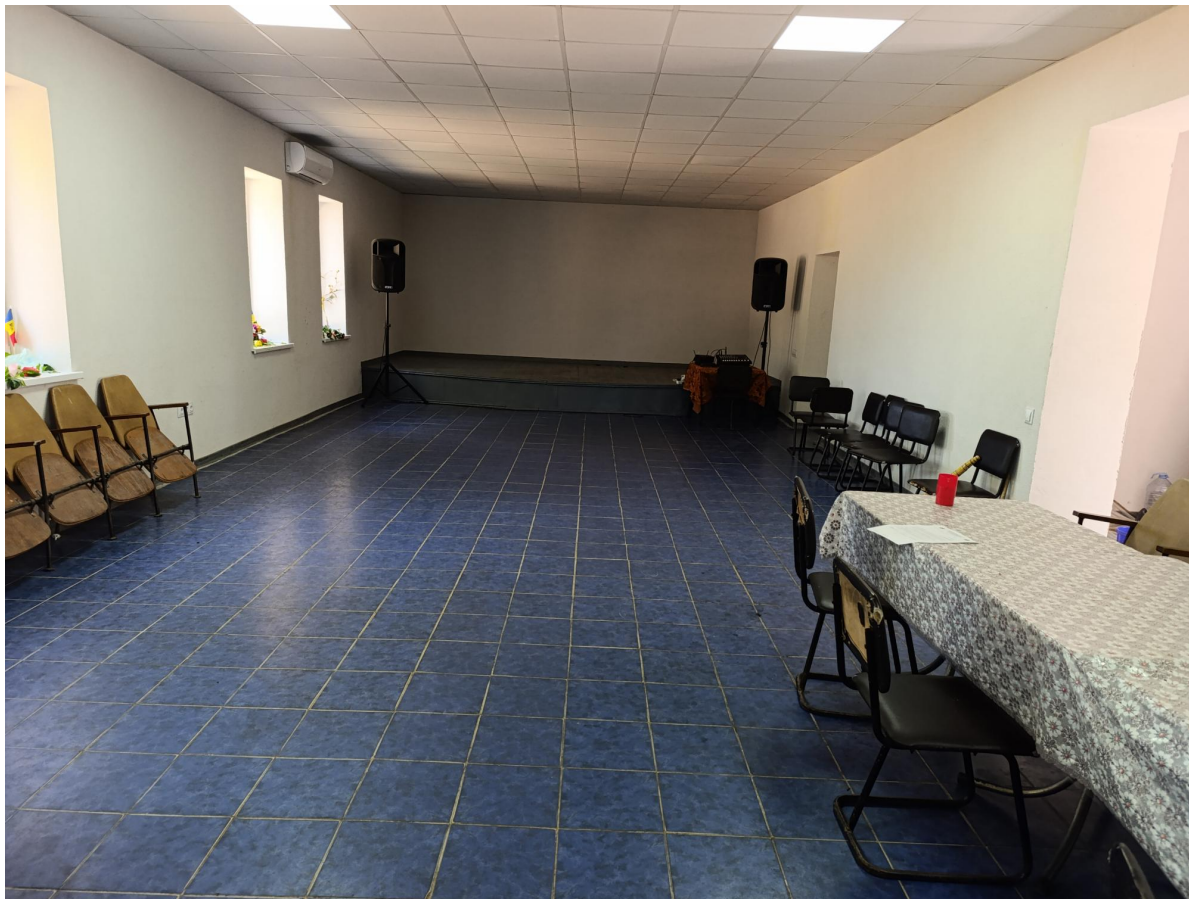
**Galerie - Coridoare**

| Lățime (dacă este cazul, în cel mai îngust loc): | 122 cm , nu există buzunare la coridoare<br><b>Standard: Lățimea minimă a coridorului ar trebui să fie de cel puțin 150 cm), Dacă coridorul este îngust (până la 180 cm)</b> |
| Suprafață alunecoasă: | Da |
