# Formular de evaluare a condițiilor de accesibilitate a clădirilor publice

Data: 07-06-2025

| Categorii | Indicatori | Date colectate |
|---|---|---|
| Instituția: | BESV 29/6, Grădinița Nr. 17, or.Soroca | |

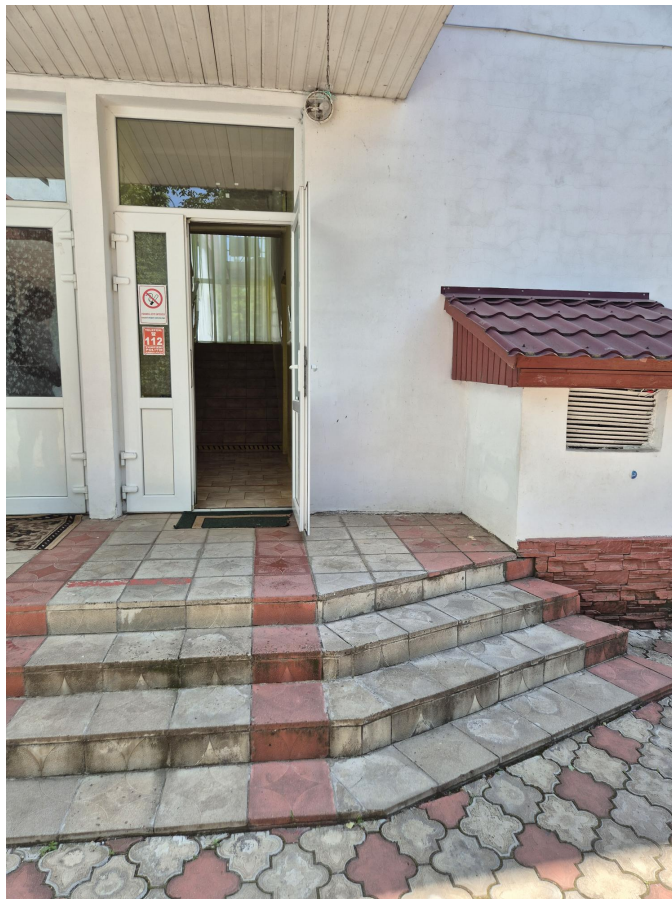
## Galerie - Intrare în clădire

| La intrare sunt trepte: | Da, 4 trepte , Înălțime totală a treptelor/scărilor (cm)16 cm |
| Înălțimea pragului ușii (de la nivelul solului până la nivelul superior al pragului): | 64 cm<br>Standard: Se aplica regula de 1:12 |
| Dacă există trepte, sunt semnalate treptele cu elemente contrastante și/sau tactile: | Nu<br>Standard: prima și ultima treaptă trebuie semnalate în culori contrastante |
| Există rampă de acces: | Nu |

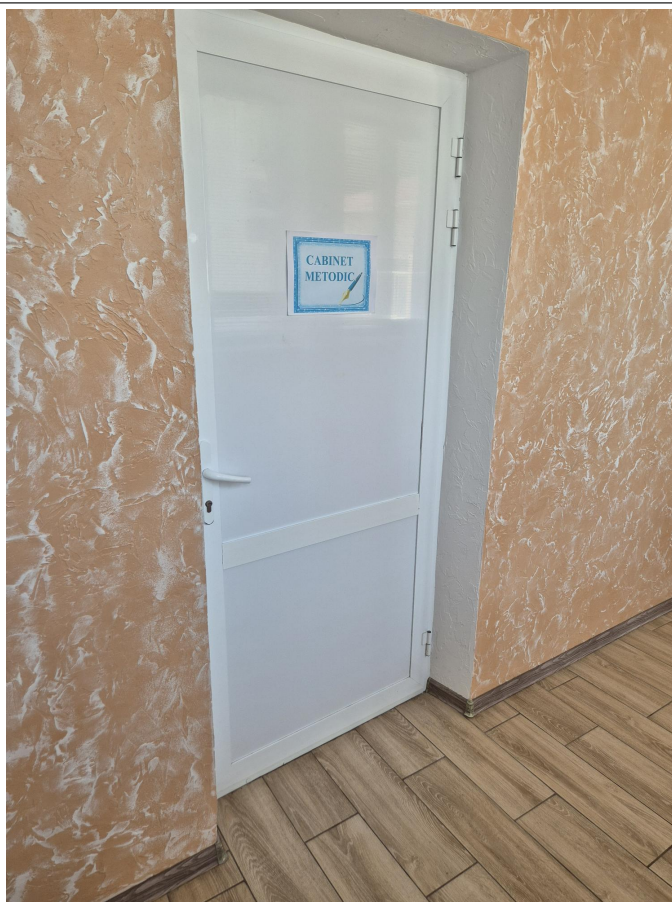
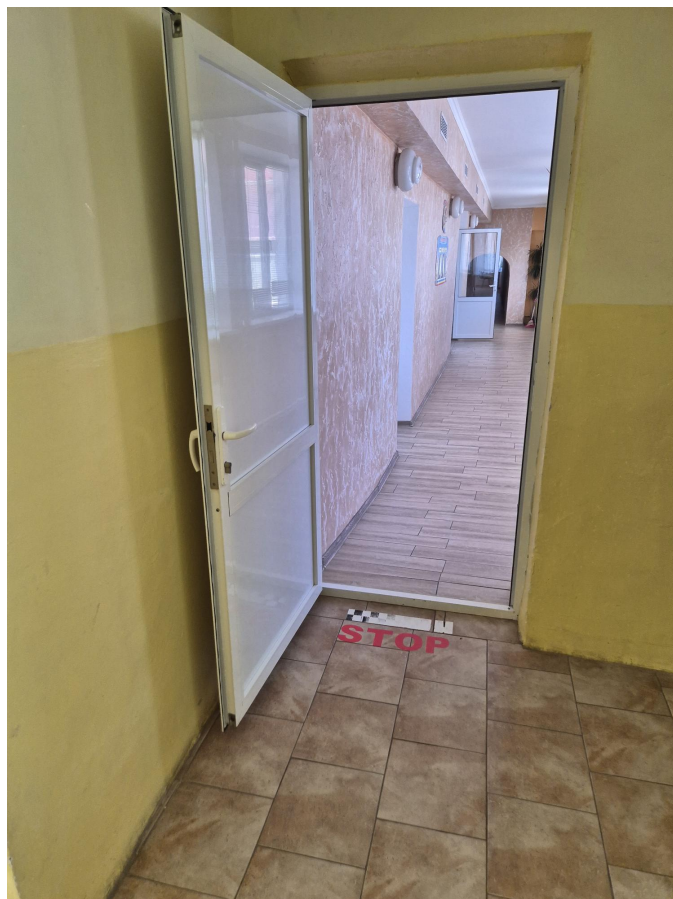
## Galerie - Uși

| Categorii | Indicatori | Date colectate |
|---|---|---|
| | Dimensiuni ușă de intrare: | Dublă: 75 cm + 50 cm<br>Standard: lumina ușii duble trebuie să fie de minim 90 cm<br>Ușa mică din cea dublă se deschide |
| | Prag ușă de intrare: | Prag exterior și interior cu înălțimile: 2 + 2 cm<br>Standard: pragul trebuie să fie de maxim 2 cm |
| | Praguri de la ușile de interior: | Prag 1 cu înălțimea: 3 cm<br>Standard: pragul trebuie să fie de maxim 2 cm<br>Prag 2 cu înălțimea: 3 cm<br>Standard: pragul trebuie să fie de maxim 2 cm |
| | Ușile de la intrare și din interiorul clădirii sunt dotate/marcate corespunzător cu semne contrastante: | Nu<br>Standard: este o diferență de culoare contrastantă (culori închise / culori deschise) între perete și podea |

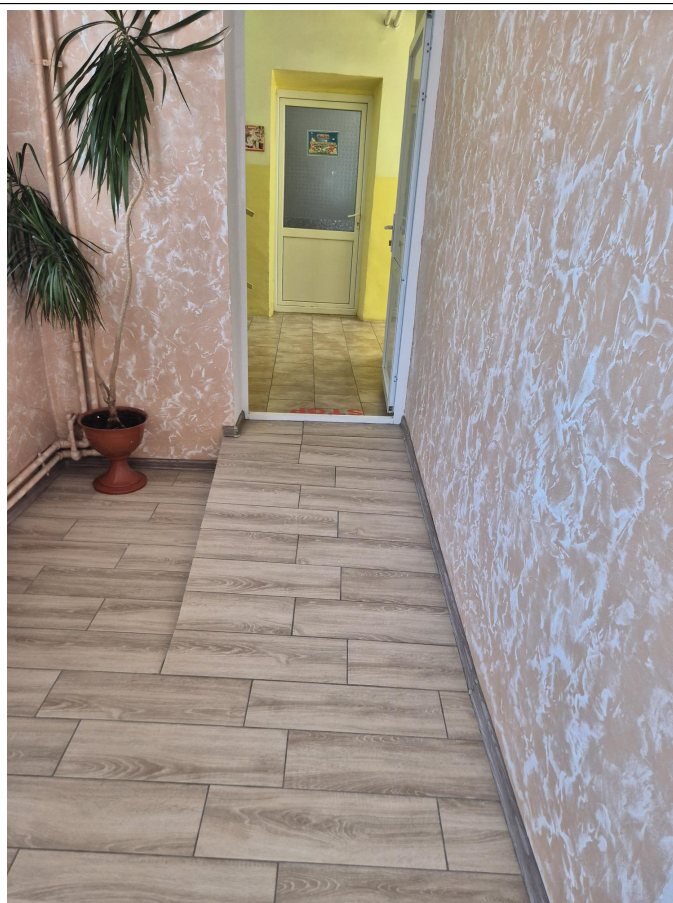
**Galerie - Coridoare**

| Lățimea coridorului (în cel mai îngust loc) este peste 150 cm? | Da |
| Lungimea rampei: | 175 cm |
| Lățimea rampei: | 100 cm |
| Sunt bare de suport: | Nu |
| Suprafață alunecoasă: | Da |
