# Formular de evaluare a condițiilor de accesibilitate a clădirilor publice

| Categorii | Indicatori | Date colectate |
|---|---|---|
| Adresa, strada, nr.: | Tohatin, s. Cheltuitori, str. Sf. Gheorghe nr. 22 | |
| Instituția: | BESV 1/297 (Casa Socială) | |

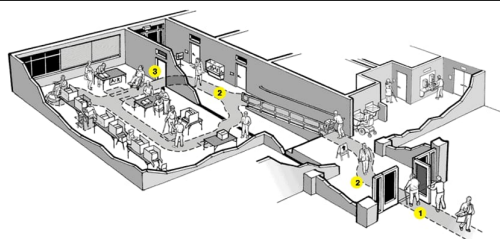
Culori contrastante pentru sală:

Da  
Standard: este o diferență de culoare contrastantă (culori închise / culori deschise) între perete și podea

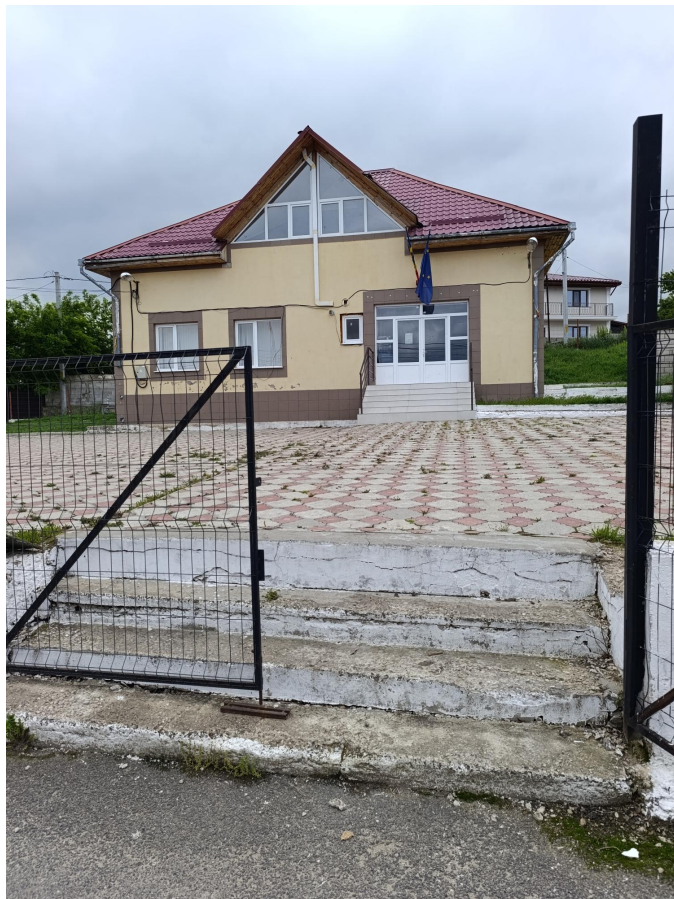
## Galerie - Căi de acces către clădire

| Tip înveliș: | Asfalt |
| Drumurile/Căile de acces sunt: | Calitative |
| Trotuare: | Nu |
| Poartă intrare: | Da, are lățimea: 300 cm |
| Scări/Trepte: | Da, 4 scări/trepte , înălțimea:65 cm |
| Nivel: | Înclinat în urcuș |

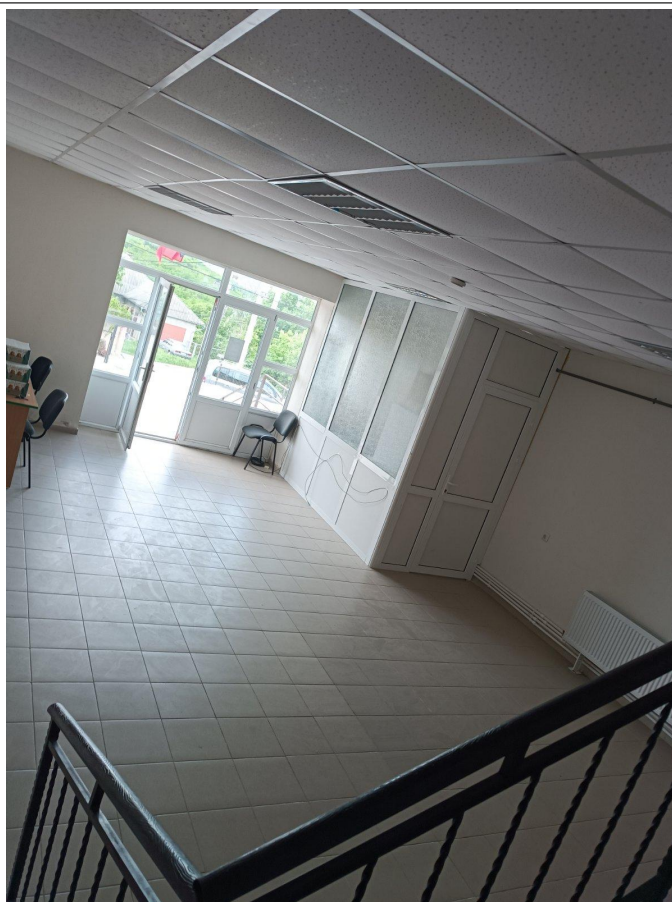
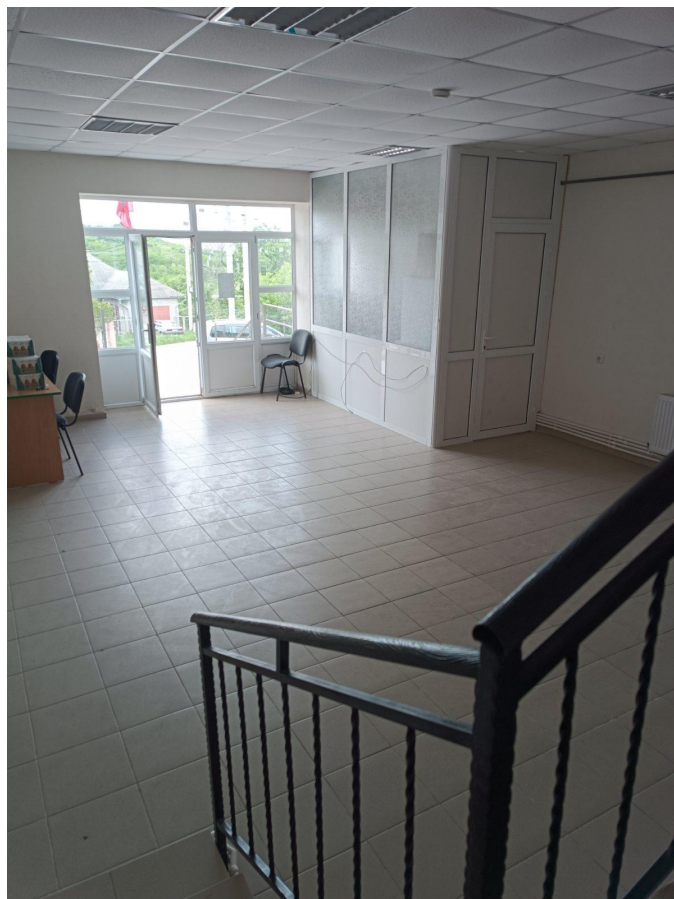
## **Galerie - Sala de prestare a serviciului**

Parter

Da
