# Formular de evaluare a condițiilor de accesibilitate a clădirilor publice

Data: 27-06-2025

| Categorii | Indicatori | Date colectate |
|---|---|---|
| Adresa, strada, nr.: | str. Gh. Asachi, 2 | |
| Instituția: | BESV 1/269 (Baza de producere a Regiei comunale locative) | |

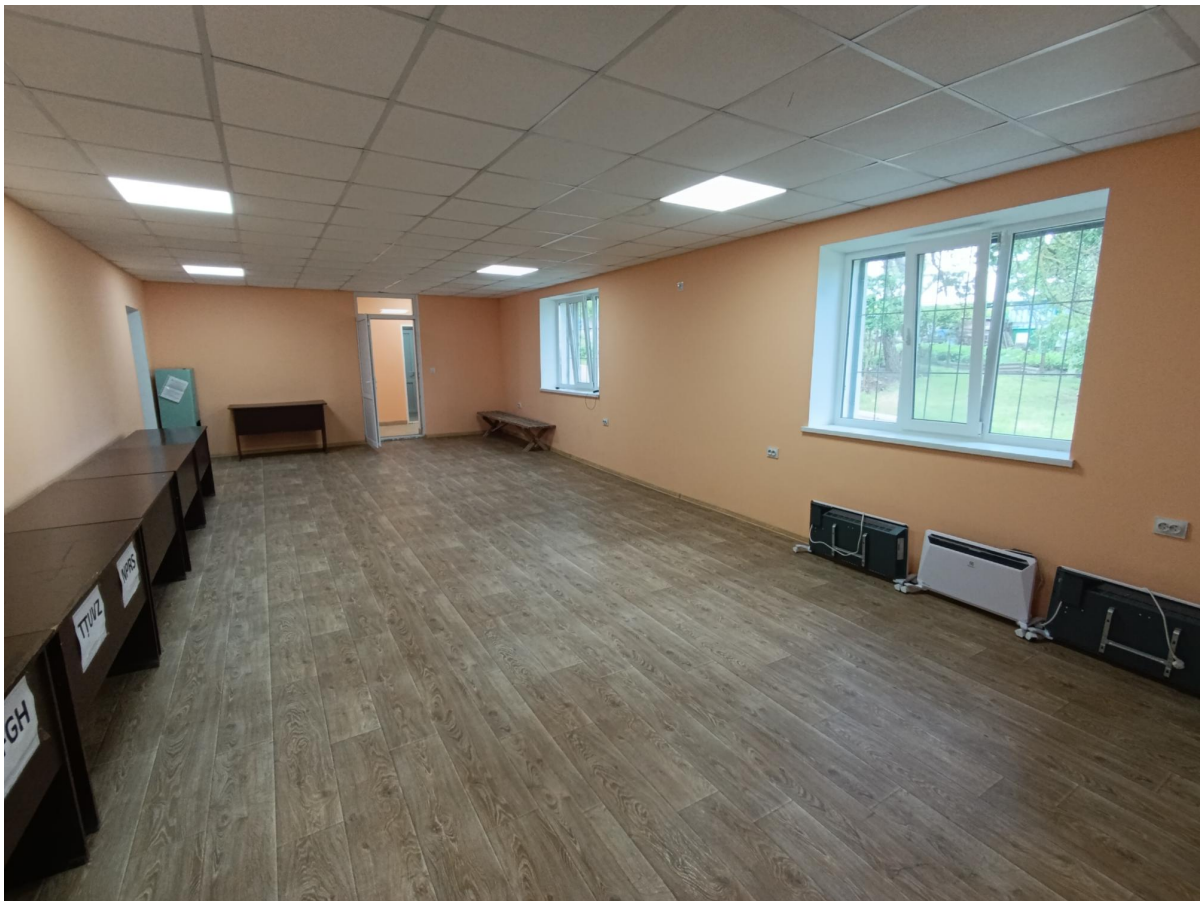
## Galerie - Uși

| Dimensiuni ușă de intrare: | Simplă: 85 cm<br>Standard: trebuie să fie de minim 90 cm |

| Categorii | Indicatori | Date colectate |
|---|---|---|
| | Prag ușă de intrare: | Un prag cu înălțimea: 5 cm<br><b>Standard: pragul trebuie să fie de maxim 2 cm</b> |
| | Praguri de la ușile de interior: | Prag 1 cu înălțimea: 5 cm<br><b>Standard: pragul trebuie să fie de maxim 2 cm</b> |
| | Ușile de la intrare și din interiorul clădirii sunt dotate/marcate corespunzător cu semne contrastante: | Nu<br><b>Standard: este o diferență de culoare contrastantă (culori închise / culori deschise) între perete și podea</b> |
