# Formular de evaluare a condițiilor de accesibilitate a clădirilor publice

Echipa de evaluare: Vendan Service SRL, Monitor de accesibilitate

| Categorii | Indicatori | Date colectate |
|---|---|---|
| Instituția: | BESV 29/3, Colegiu de Arte, or.Soroca | |

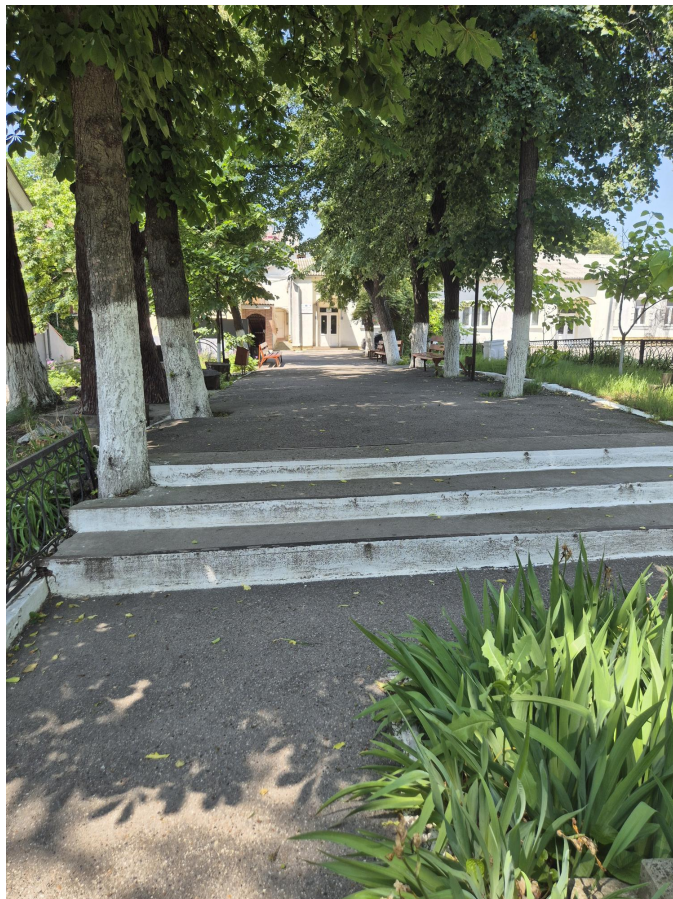
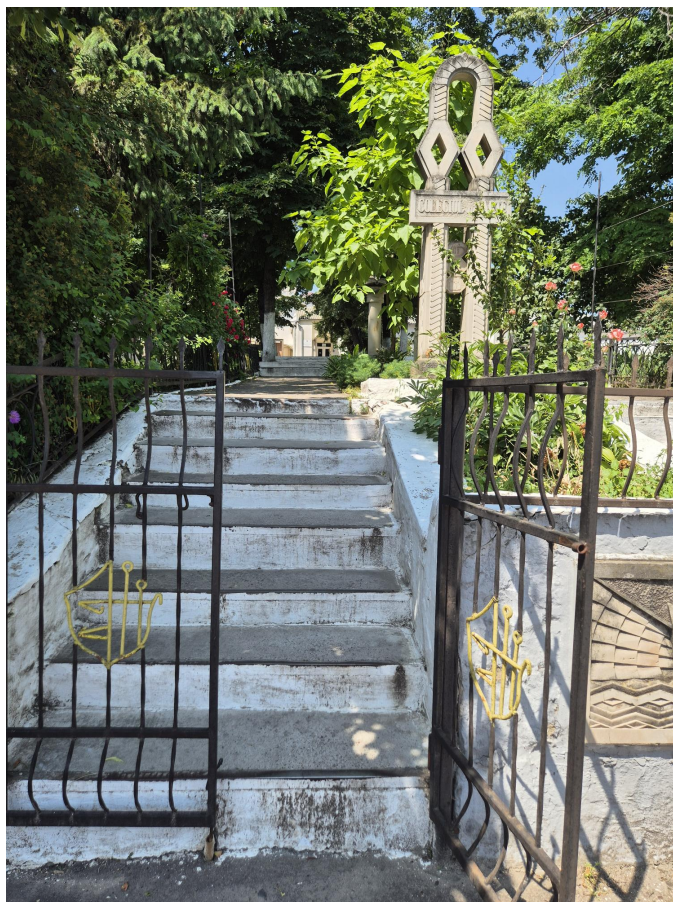
## Galerie - Intrare în clădire

| Intrarea în clădire este la nivelul solului: | Nu |
| La intrare sunt trepte: | Da, 9 trepte , Înălțime totală a treptelor/scărilor (cm)17 cm |
| Dacă există trepte, sunt semnalate treptele cu elemente contrastante și/sau tactile: | Nu<br>Standard: prima și ultima treaptă trebuie semnalate în culori contrastante |
| Există rampă de acces: | Nu |

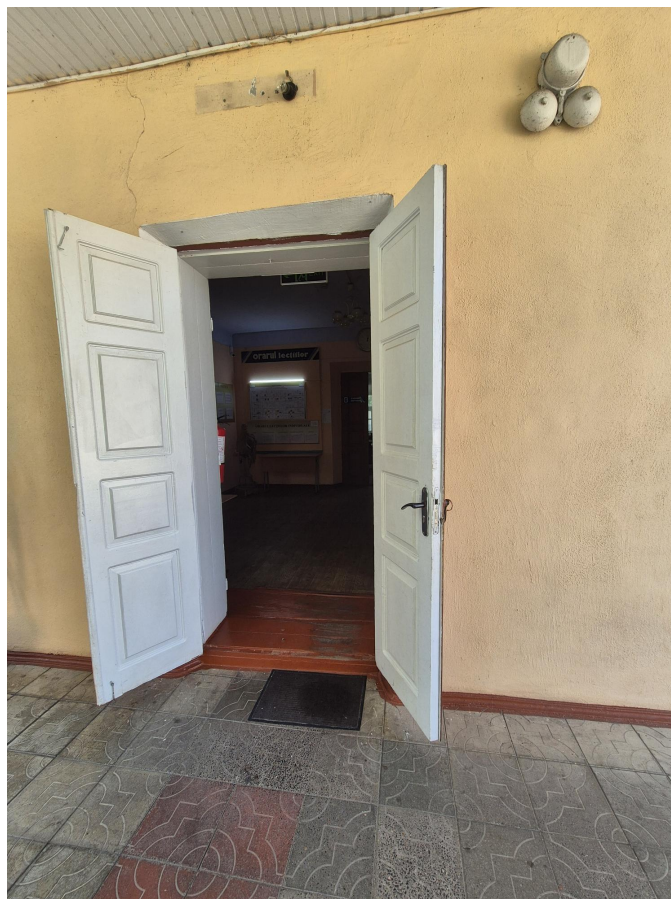
## Galerie - Uși

| Categorii | Indicatori | Date colectate |
|---|---|---|
| | Dimensiuni ușă de intrare: | Dublă: 57 cm + 57 cm<br><b>Standard: lumina ușii duble trebuie să fie de minim 90 cm</b><br>Ușa mică din cea dublă se deschide |
| | Prag ușă de intrare: | Prag exterior și interior cu înălțimile: 8 + 4 cm<br><b>Standard: pragul trebuie să fie de maxim 2 cm</b> |
| | Praguri de la ușile de interior: | Prag 1 cu înălțimea: 5 cm<br><b>Standard: pragul trebuie să fie de maxim 2 cm</b> |
| | Ușile de la intrare și din interiorul clădirii sunt dotate/marcate corespunzător cu semne contrastante: | Nu<br><b>Standard: este o diferență de culoare contrastantă (culori închise / culori deschise) între perete și podea</b> |

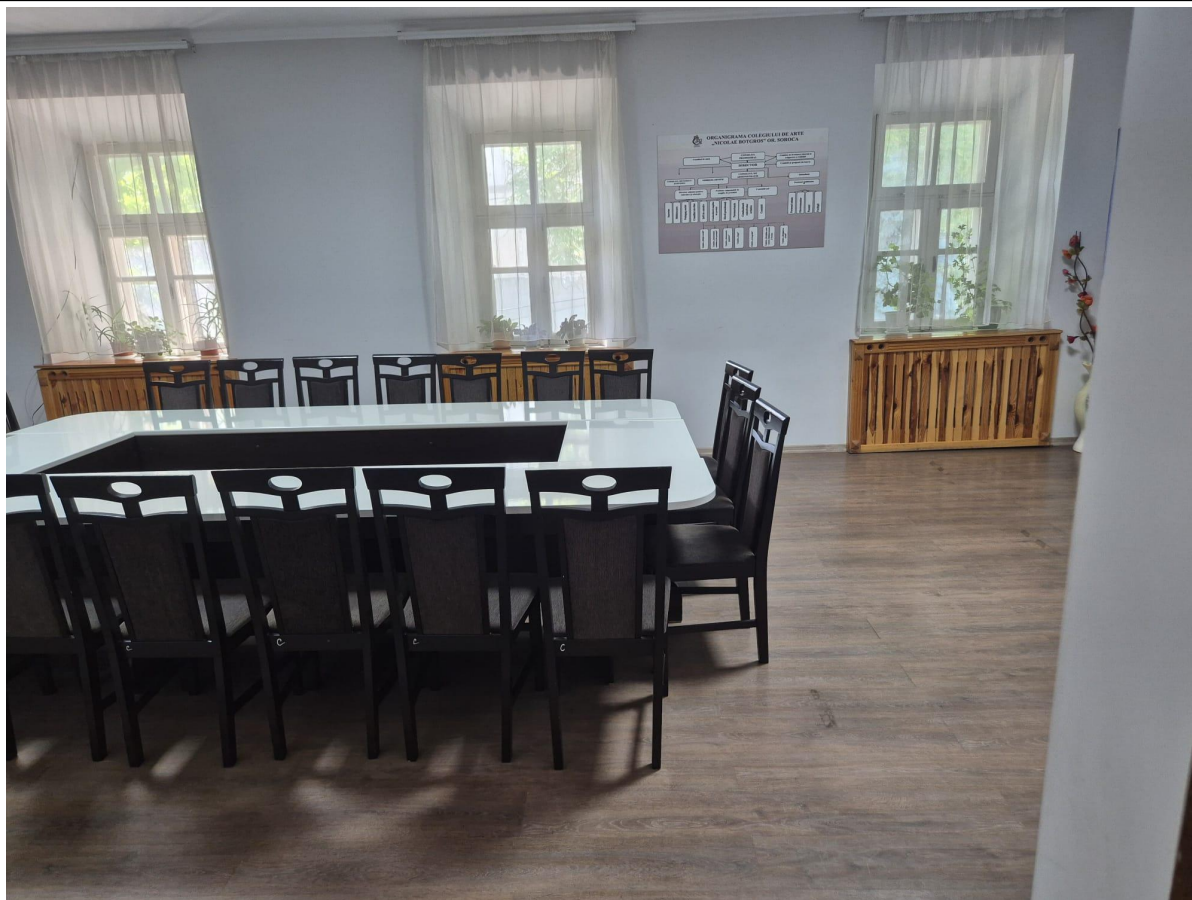
**Galerie - Sala de prestare a serviciului**

| Categorii | Indicatori | Date colectate |
|---|---|---|
| Este la nivel de: | Parter | |
| În sală este spațiu de manevră pentru un scaun rulant cu diagonala minimă de 140 cm: | | Da |
| Culori contrastante pentru sală: | | Da |
