# Formular de evaluare a condițiilor de accesibilitate a clădirilor publice

Data: 27-06-2025

| Categorii | Indicatori | Date colectate |
|---|---|---|
| Instituția: | BESV 1/280 (Clădirea fostei Școli primare) | |

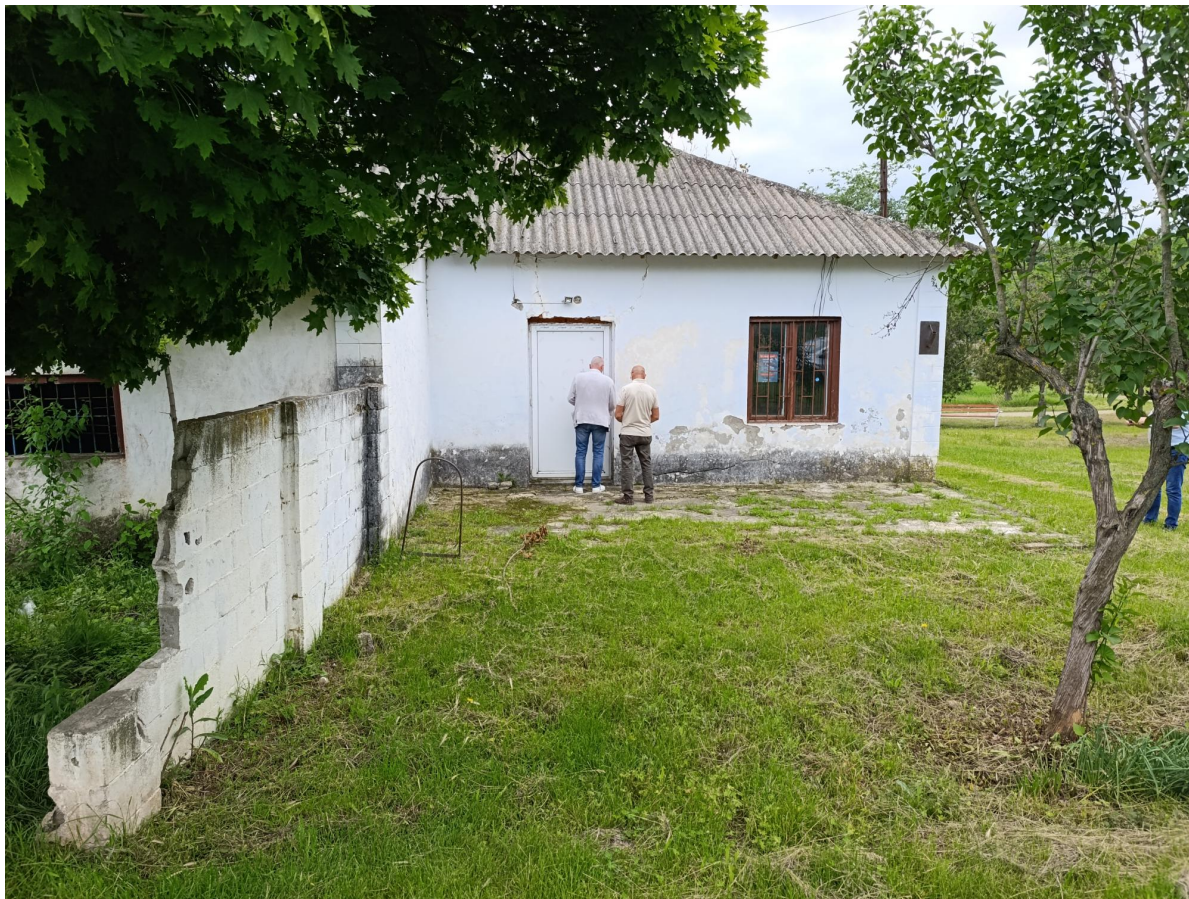
## Galerie - Căi de acces către clădire

| Tip înveliș: | Prundiș |
| Drumurile/Căile de acces sunt: | Cu fisuri / gropi |

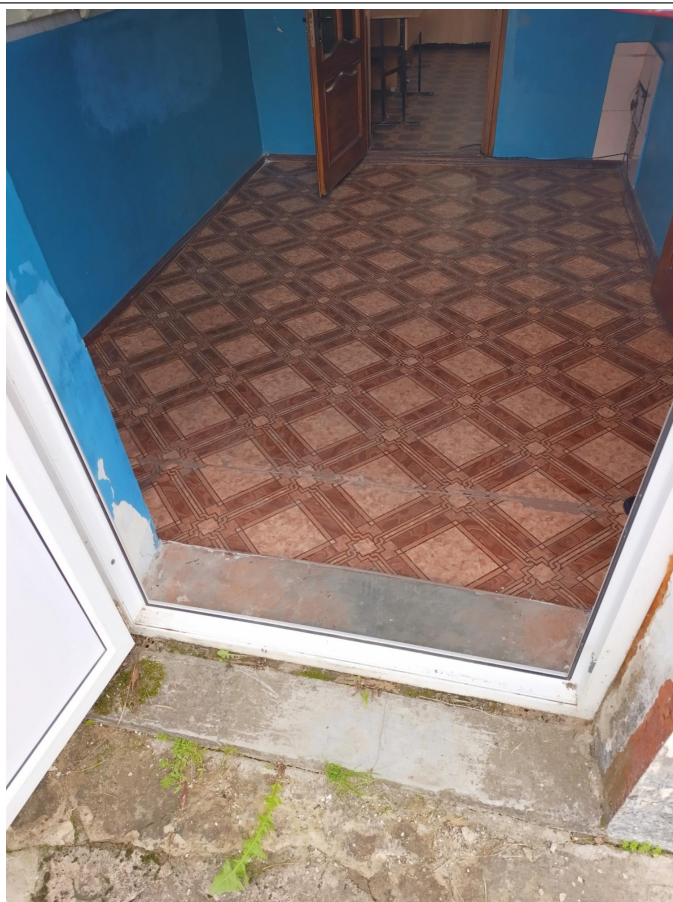
## Galerie - Uși

| Dimensiuni ușă de intrare: | Simplă: 88 cm<br>Standard: trebuie să fie de minim 90 cm |

| Categorii | Indicatori | Date colectate |
|---|---|---|
| | Prag ușă de intrare: | Prag exterior și interior cu înălțimile: 10 + 13 cm<br><b>Standard: pragul trebuie să fie de maxim 2 cm</b> |
| | Praguri de la ușile de interior: | Prag 1 cu înălțimea: 10 cm<br><b>Standard: pragul trebuie să fie de maxim 2 cm</b> |
| | Ușile de la intrare și din interiorul clădirii sunt dotate/marcate corespunzător cu semne contrastante: | Nu<br><b>Standard: este o diferență de culoare contrastantă (culori închise / culori deschise) între perete și podea</b> |

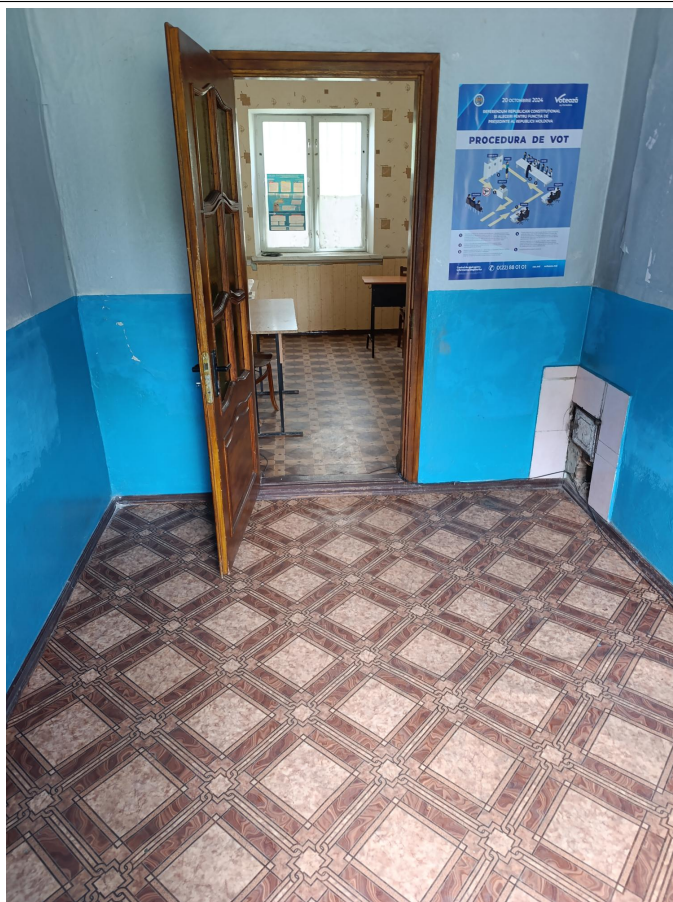
## Galerie - Coridoare

| Lățimea coridorului (în cel mai îngust loc) este peste 150 cm? | Da |
| Pardoseala/podeaua în coridor este suprafață accesibilă: | Da |
| Culori contrastante (este o diferență de culoare contrastantă (culori închise / culori deschise) între perete și podea): | Da |

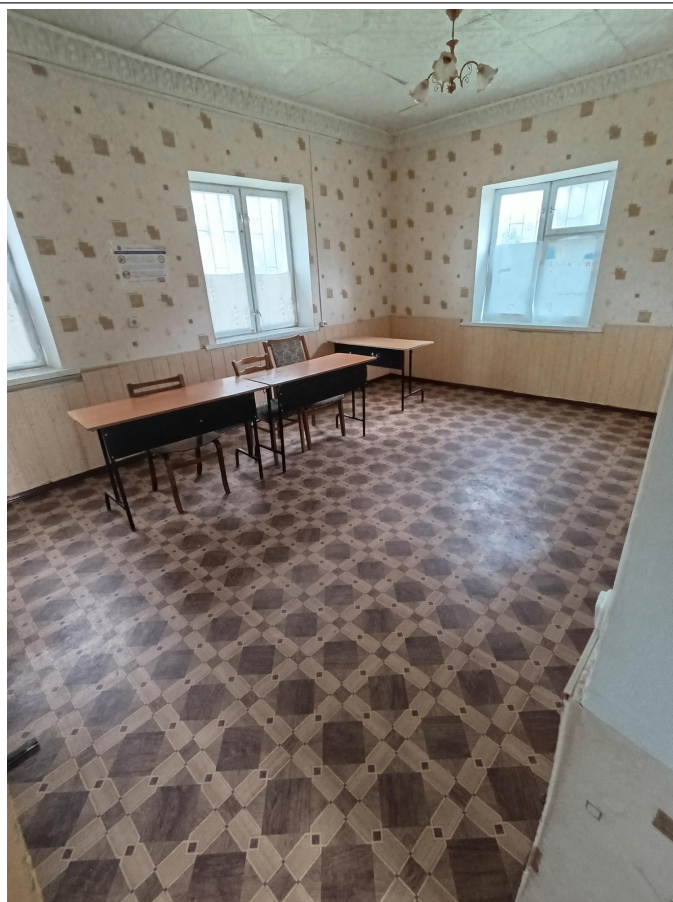
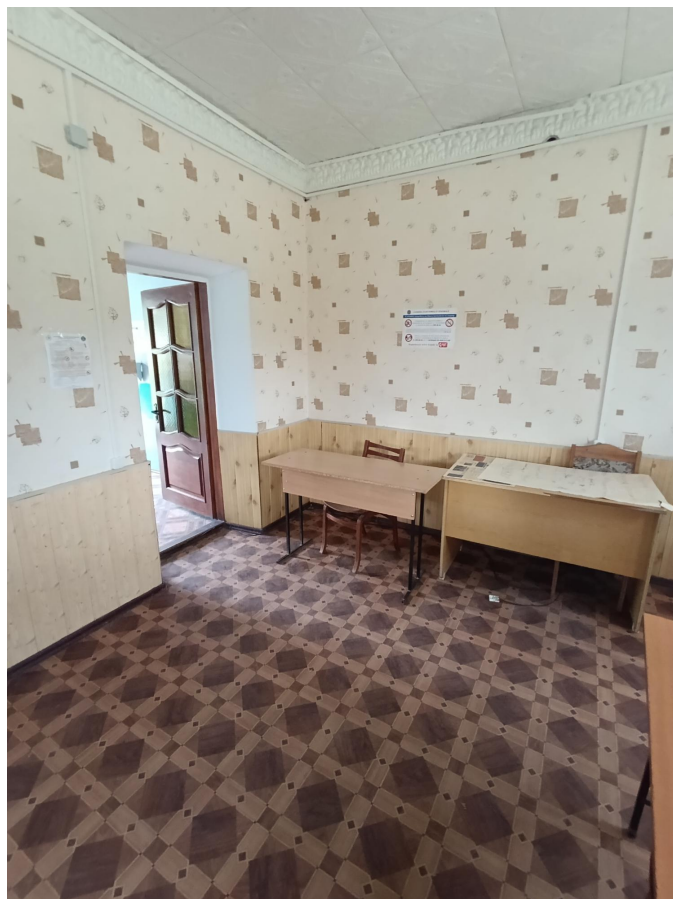
## Galerie - Sala de prestare a serviciului

| În sală este spațiu de manevră pentru un scaun rulant cu diagonala minimă de 140 cm: | Da |

| Categorii | Indicatori | Date colectate |
|---|---|---|
| | Spațiul interior este suficient iluminat: | Da |
| | Culori contrastante pentru sală: | Da<br>Standard: este o diferență de culoare contrastantă (culori închise / culori deschise) între perete și podea |
