# Formular de evaluare a condițiilor de accesibilitate a clădirilor publice

Data: **27-06-2025**

| Categorii | Indicatori | Date colectate |
|---|---|---|
| Adresa, strada, nr.: | str. Frunze nr. 1 | |
| Instituția: | BESV 1/270 (Gimnaziul nr. 51) | |

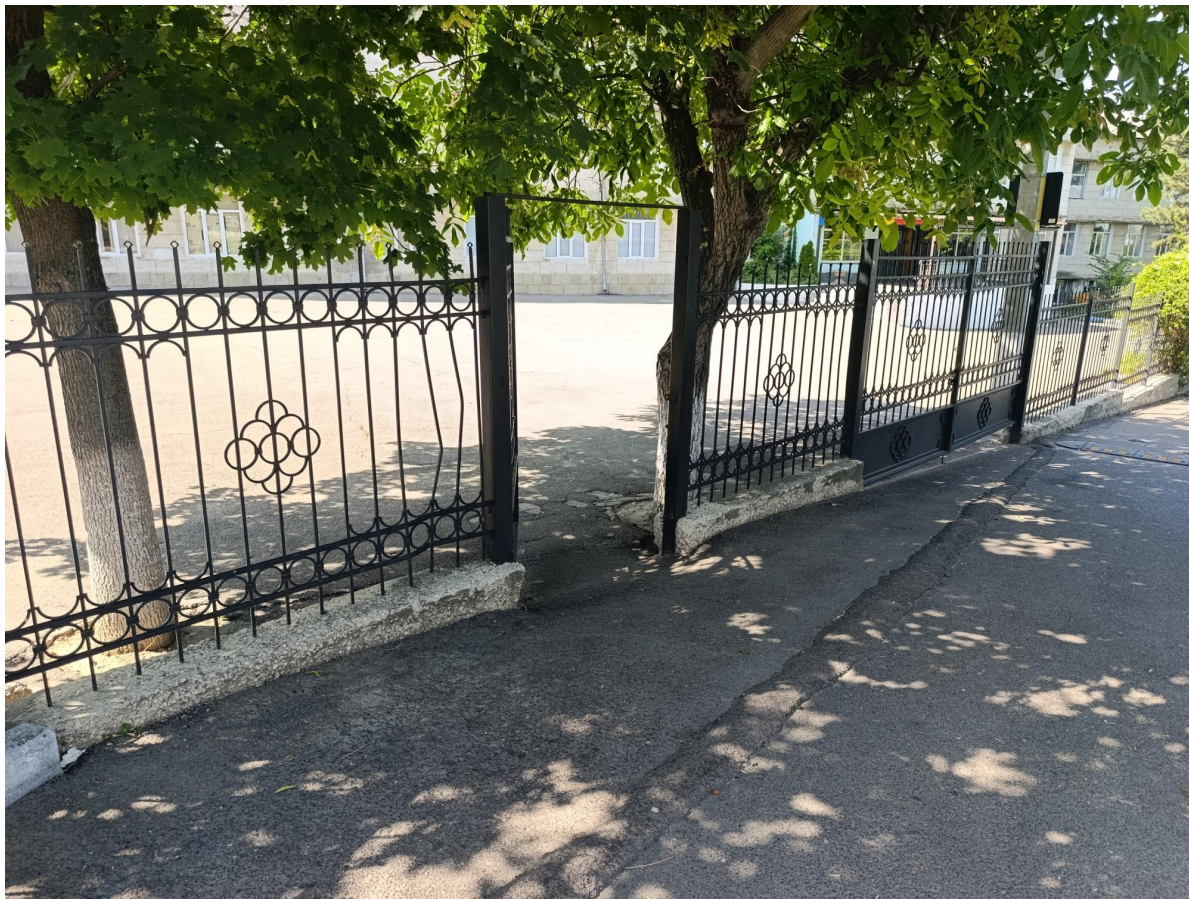
**Galerie - Căi de acces către clădire**

| Drumurile/Căile de acces sunt: | Denivelate |
| Poartă intrare: | Da, are lățimea: 130 cm |

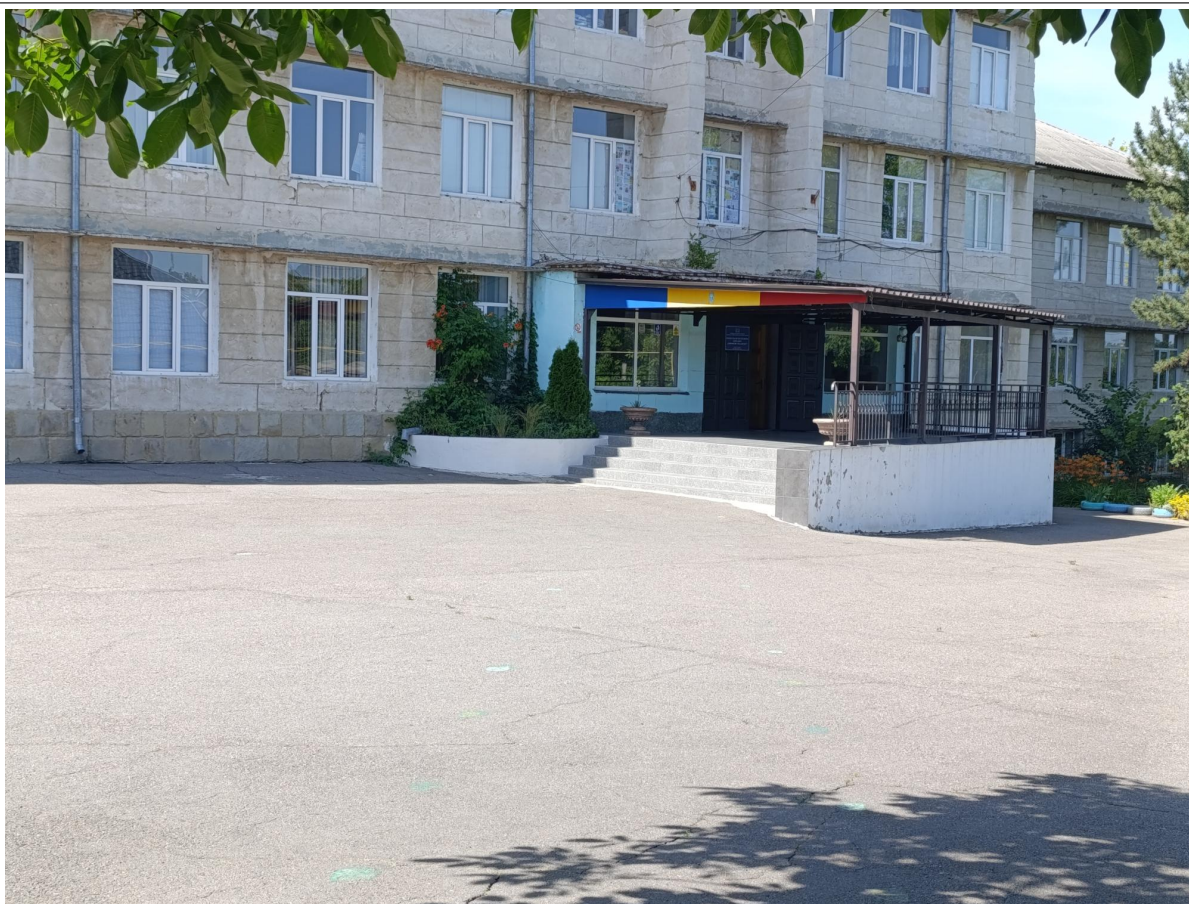
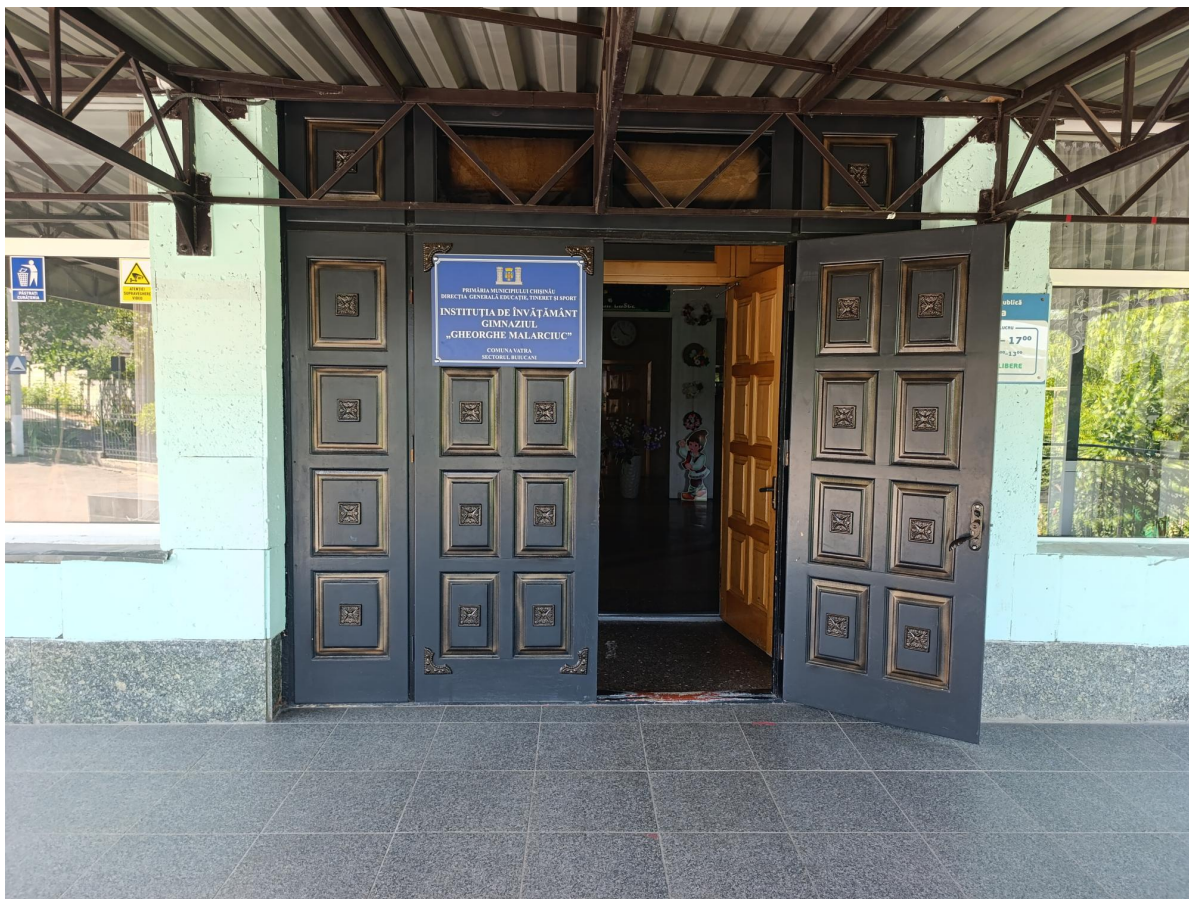
**Galerie - Intrare în clădire**

| Categorii | Indicatori | Date colectate |
|---|---|---|
| | Dimensiuni ușă de intrare: | Dublă: 85 cm + 85 cm<br>Standard: lumina ușii duble trebuie să fie de minim 90 cm<br>Ușa mică din cea dublă se deschide |
| | Prag ușă de intrare: | Un prag cu înălțimea: 4 cm<br>Standard: pragul trebuie să fie de maxim 2 cm |

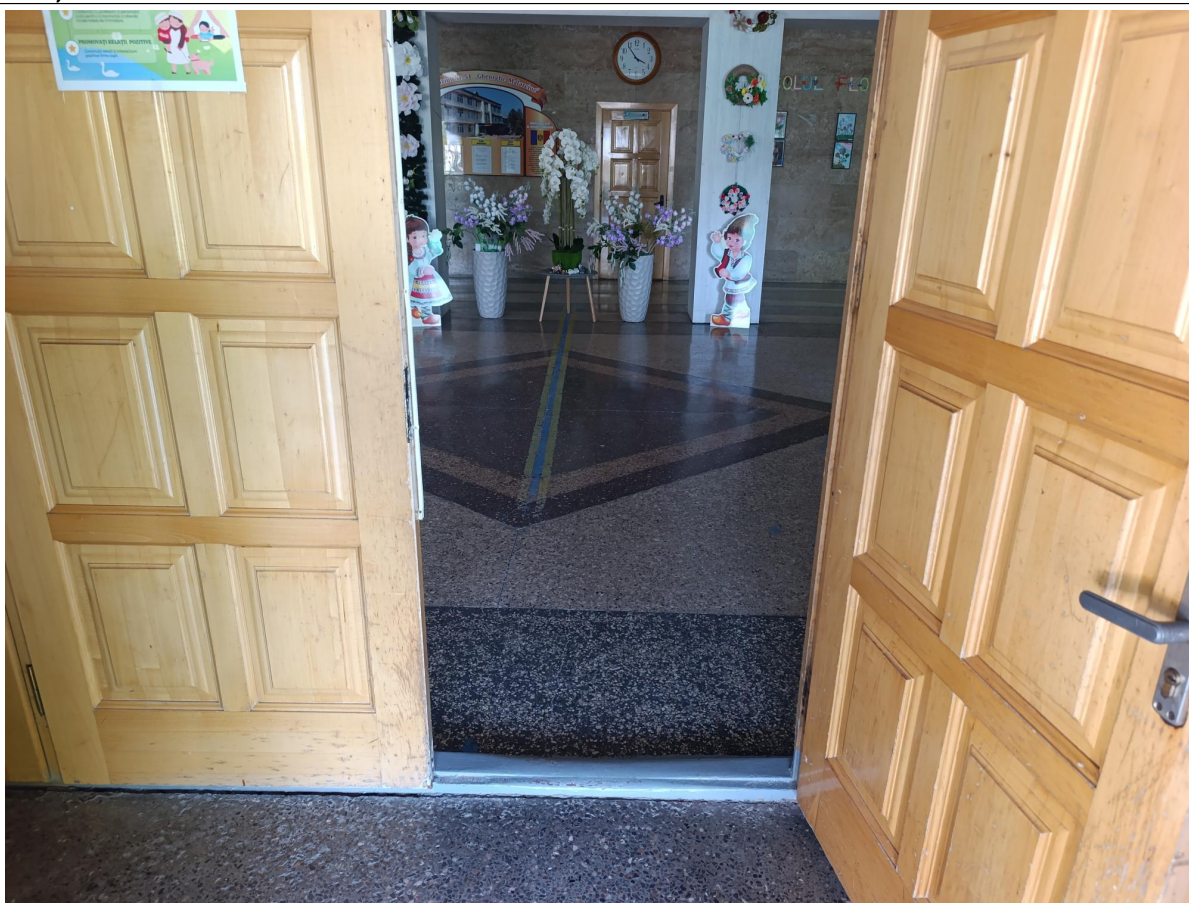
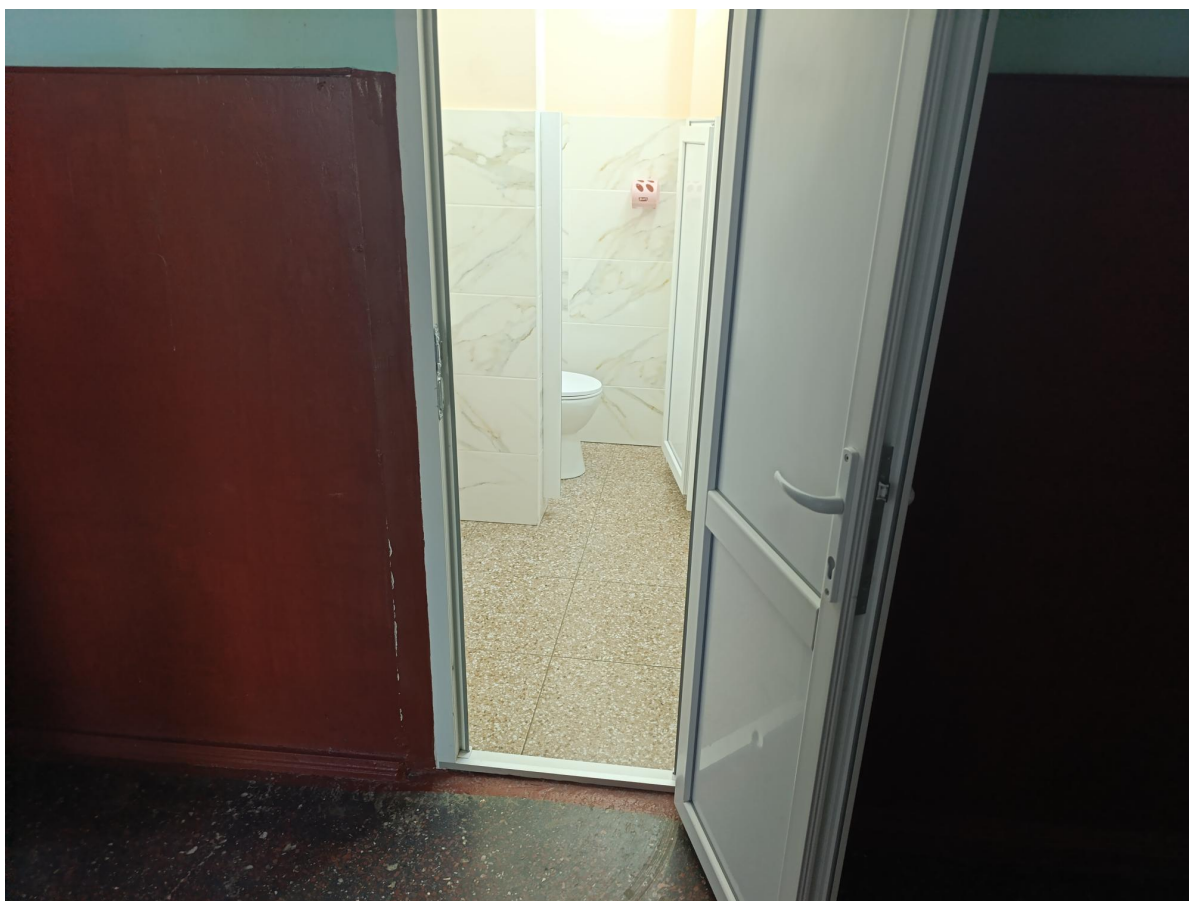
## Galerie - Uși

| Categorii | Indicatori | Date colectate |
|---|---|---|
| | Uși în interior: | Lățimea: 170 cm |
| | Praguri de la ușile de interior: | Prag 1 cu înălțimea: 4 cm<br>Standard: pragul trebuie să fie de maxim 2 cm |
| | Ușile de la intrare și din interiorul clădirii sunt dotate/marcate corespunzător cu semne contrastante: | Da<br>Standard: este o diferență de culoare contrastantă (culori închise / culori deschise) între perete și podea |

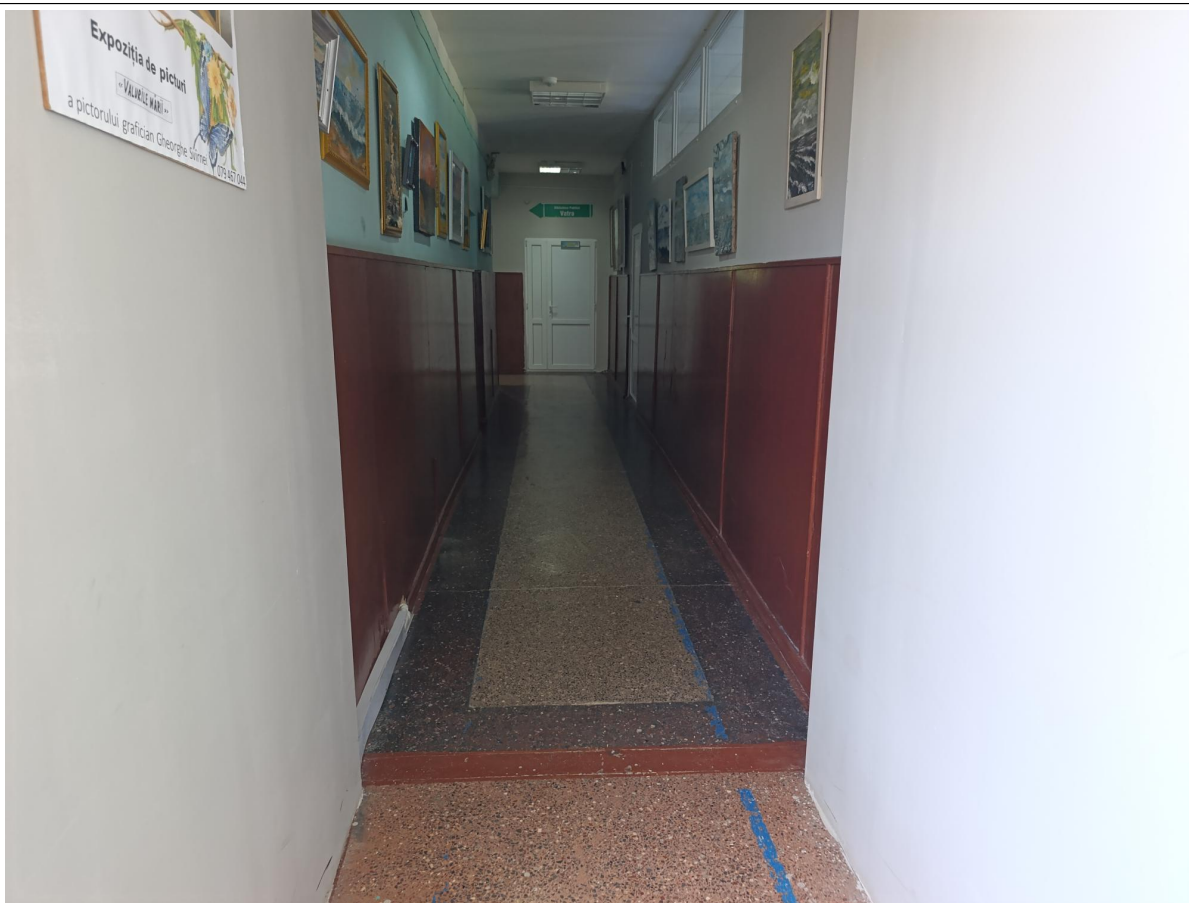
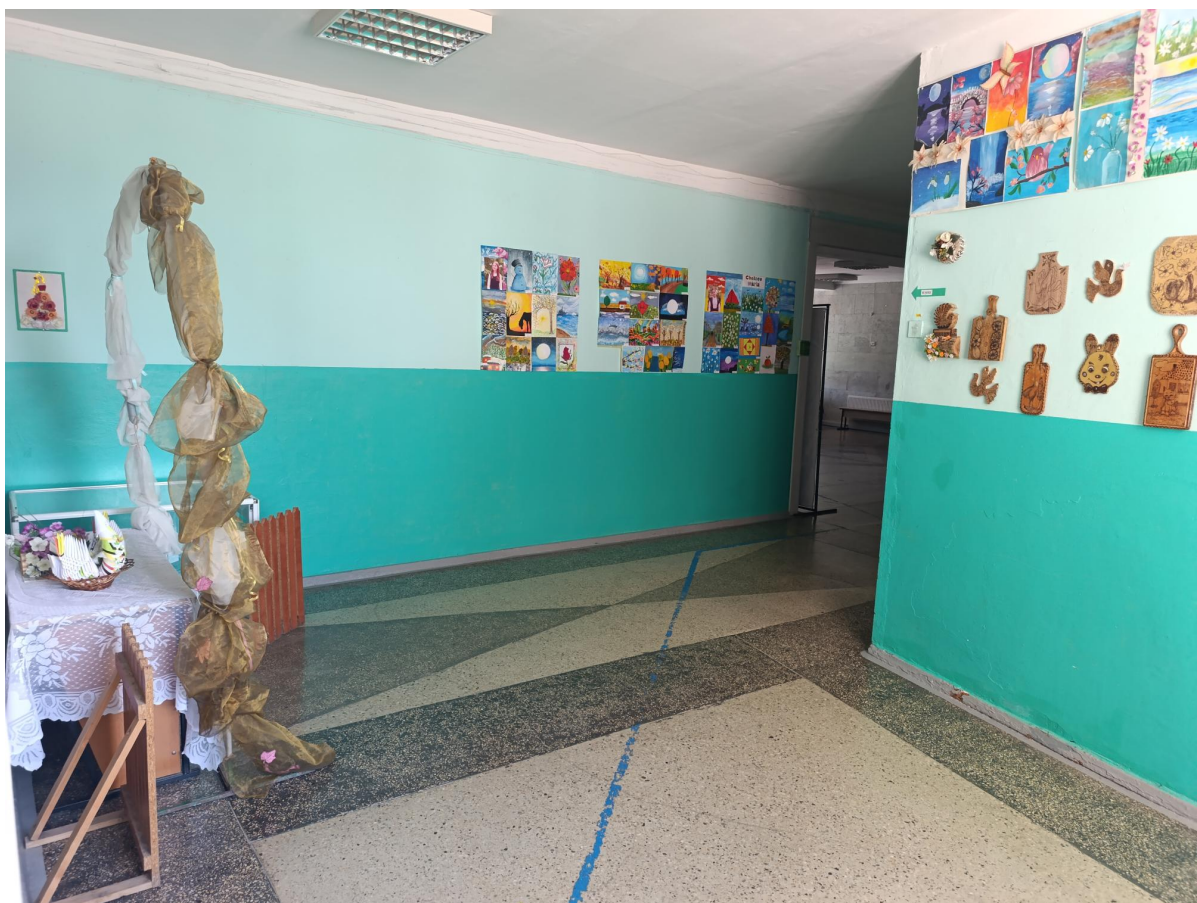
## Galerie - Coridoare

Nu

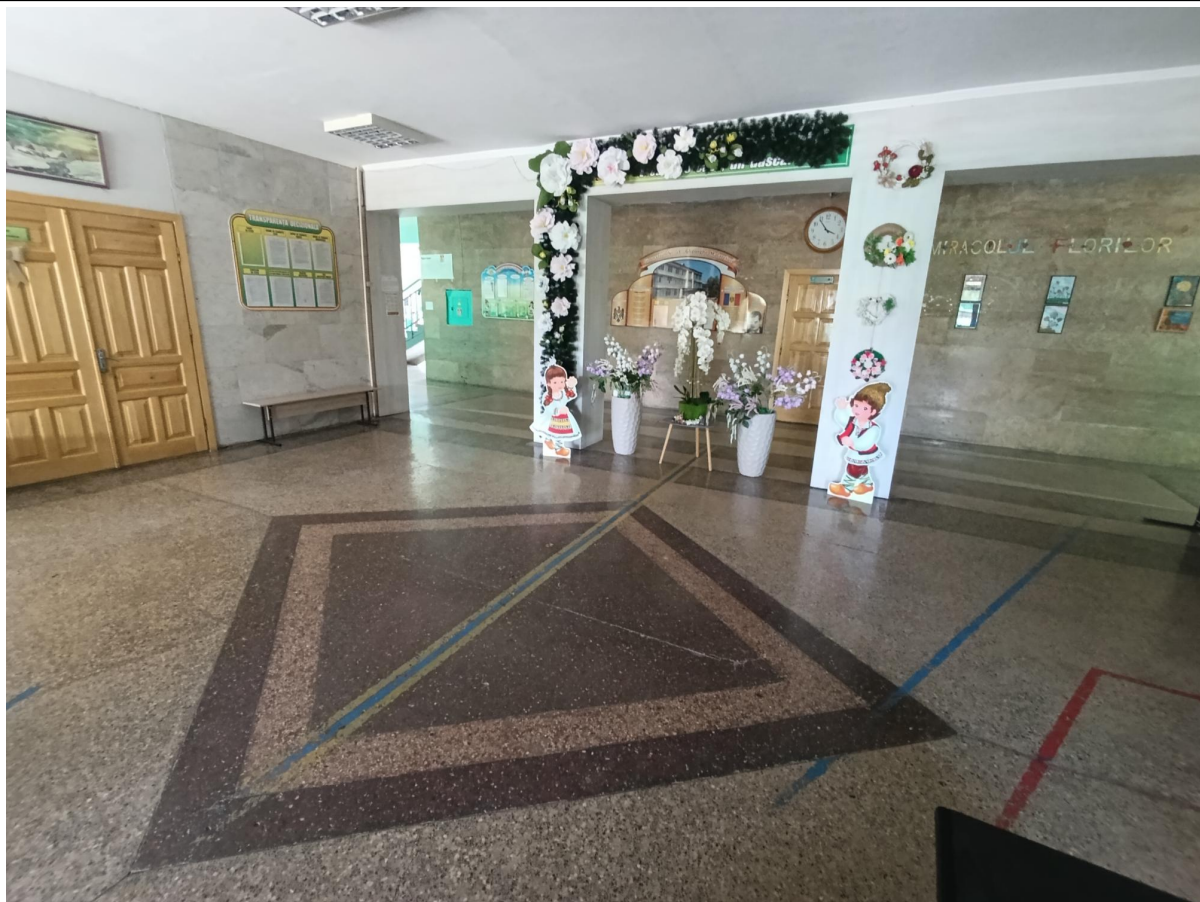
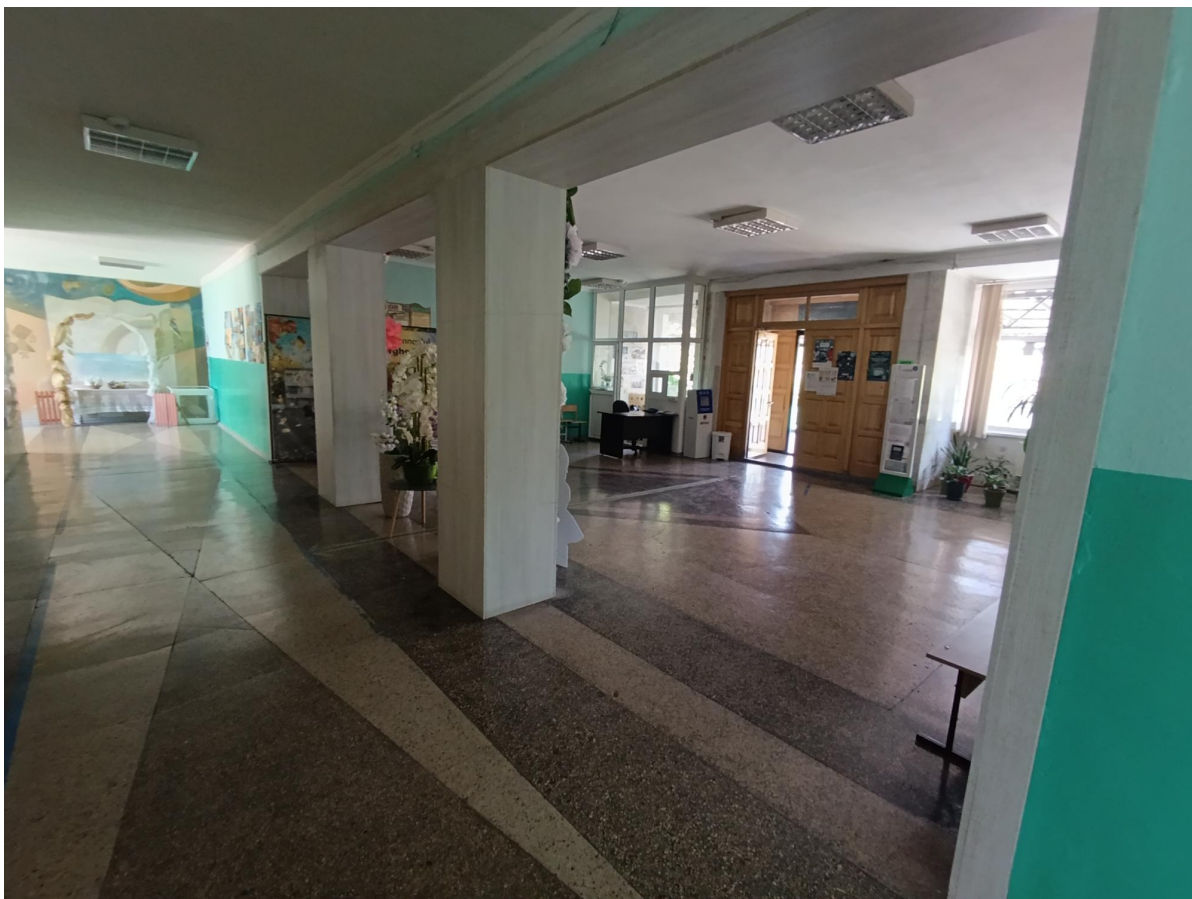
**Galerie - Sala de prestare a serviciului**

În sală este spațiu de manevră pentru un scaun rulant cu diagonala minimă de 140 cm:

Spațiul interior este suficient iluminat:

Da  
Standard: este o diferență de culoare contrastantă (culori închise / culori deschise) între perete și podea

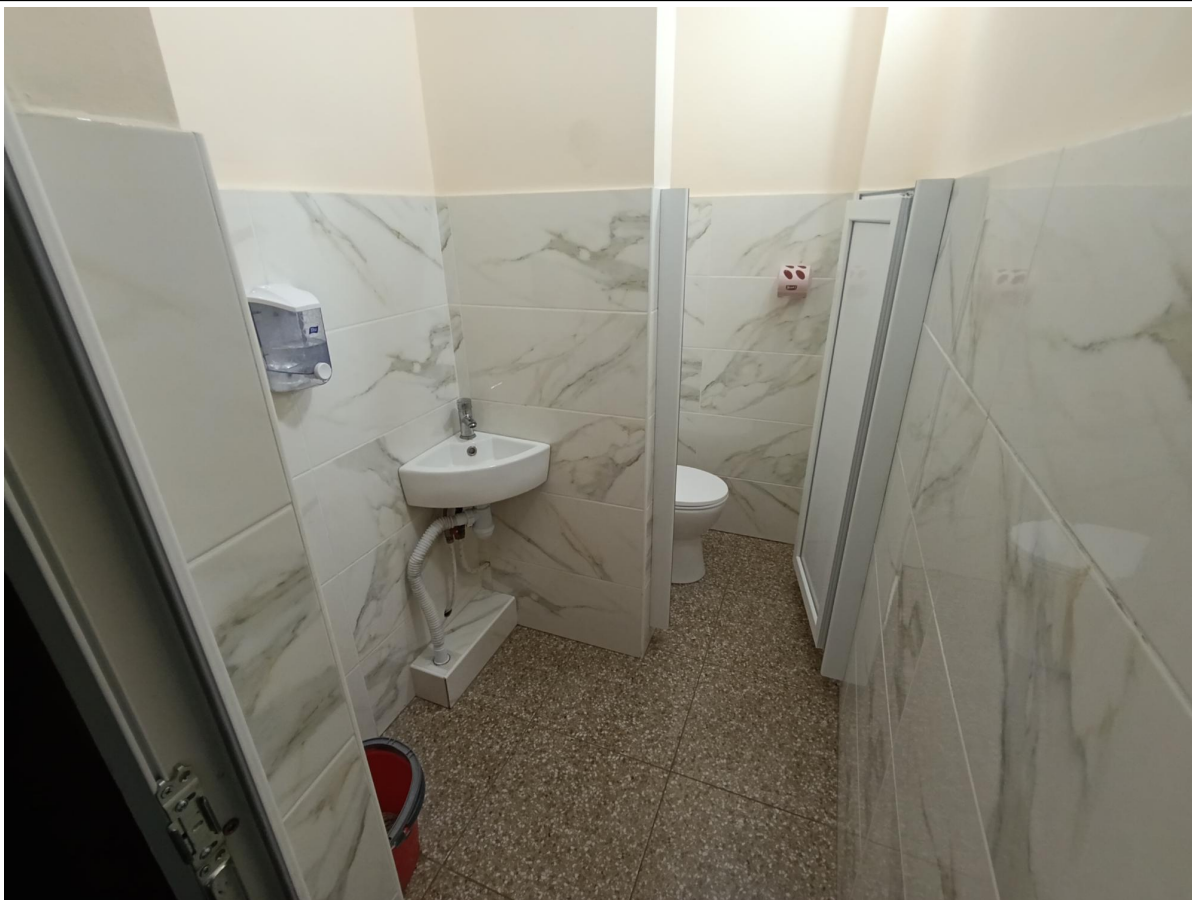
**Galerie - Grup sanitar**

| Categorii | Indicatori | Date colectate |
|---|---|---|
| | Ușa de intrare WC interior, lățime: | 50 cm<br>Standard: ușa trebuie să fie de minim 90 cm |
| | Prag ușă de intrare: | Prag cu înălțimea: 3 cm<br>Standard: maxim 2 cm |
| | Dimensiuni grup sanitar: | 220 cm x 130 cm<br>Standard: minim 160 x 180 cm |
| | Vasul WC are bare de suport: | Nu |
| | Lavuar/chiuveță: | Da , înălțimea de: 80 cm<br>Standard: h - 85 cm |
| | Este spațiu liber sub lavoar: | Da , dimensiunea de: 25 cm<br>Standard: minim 67 cm |
| | Este uscător de mâini: | Da , se află lângă lavoar , la înălțimea de: 125 cm<br>Standard: maxim 100 cm |
| | Toaleta este echipată cu sistem/buton de alarmă: | Nu |
