# Formular de evaluare a condițiilor de accesibilitate a clădirilor publice

Echipa de evaluare: Asociația Obștească Agenția pentru Dezvoltare Regională (AO ADR) "Habitat", Monitor de accesibilitate

| Categorii | Indicatori | Date colectate |
|---|---|---|
| Localitate, raion: | Rezina (Rezina) | |
| Instituția: | BESV-26/3 variantă etaj 1 | |

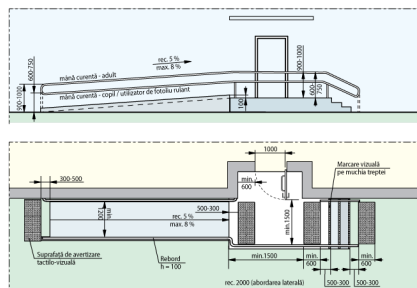
Fig. V.32.b Rampă de acces paralelă cu intrare în clădire

| Intrarea în clădire este la nivelul solului: | Nu |
| La intrare sunt trepte: | Da, 7 trepte , Înălțime totală a treptelor/scărilor (cm)70 cm |
| La intrarea în clădire este instalată o platformă de ridicare (verticală sau înclinată): | Nu |

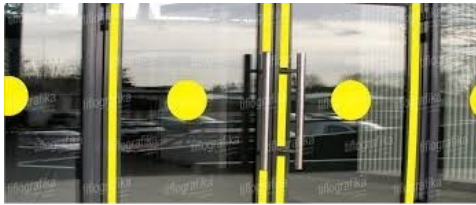
| Categorii | Indicatori | Date colectate |
|---|---|---|
| | Fig. V.23. – Exemplu de conformare a suprafețelor vitrate în cadrul foi de ușă și realizarea contrastului vizual | |

| Categorii | Indicatori | Date colectate |
|---|---|---|
| | Ușile de la intrare și din interiorul clădirii sunt dotate/marcate corespunzător cu semne contrastante: | Da<br>Standard: este o diferență de culoare contrastantă (culori închise / culori deschise) între perete și podea |
| | Fig. V.24. – Exemplu de conformare a suprafețelor vitrate în cadrul foi de ușă și realizarea contrastului vizual, atunci când ușa și suprafețele adiacente sunt vitrate | |

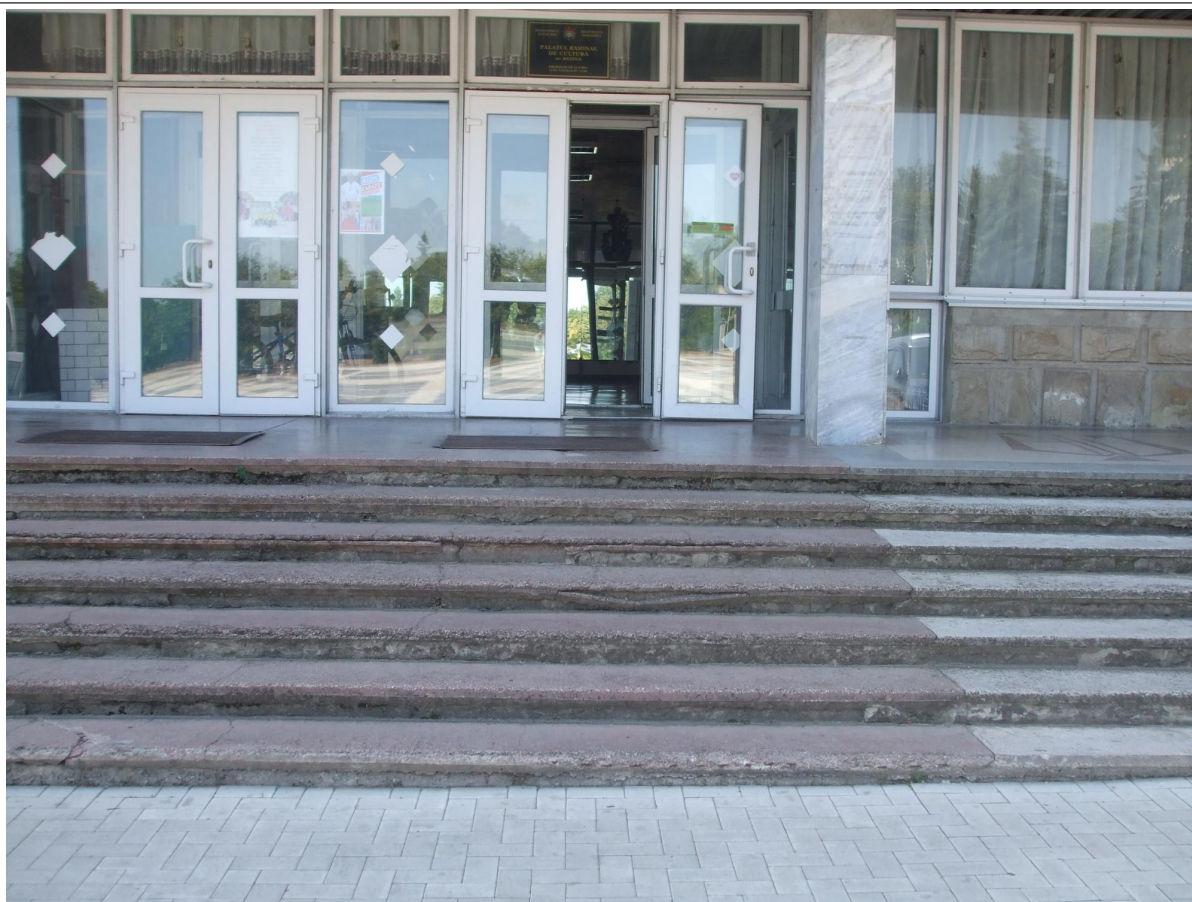
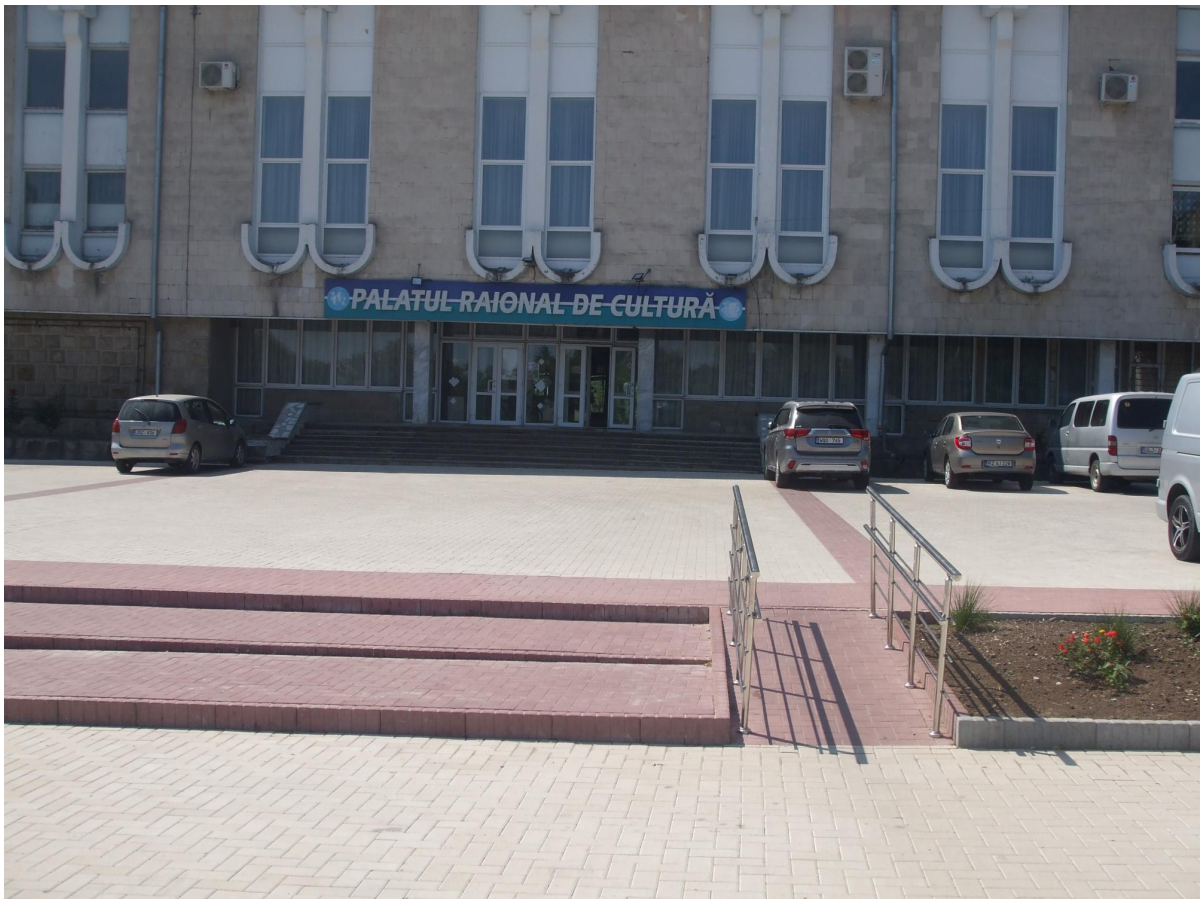
## Galerie - Căi de acces către clădire

| Scări/Trepte: | Da, 7 scări/trepte , înălțimea:70 cm |
| Nivel: | Înclinat în urcuș |

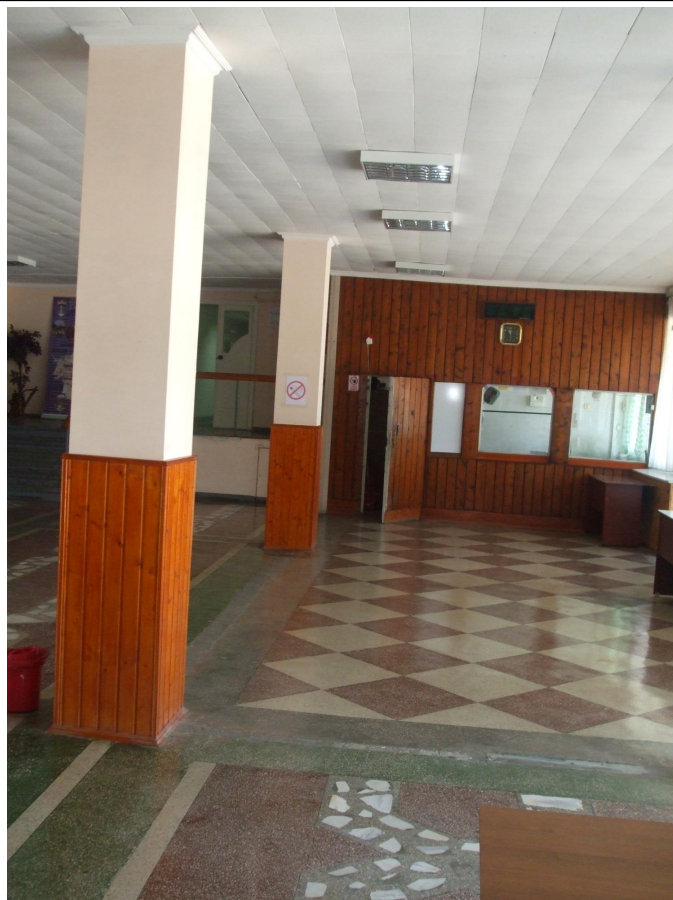
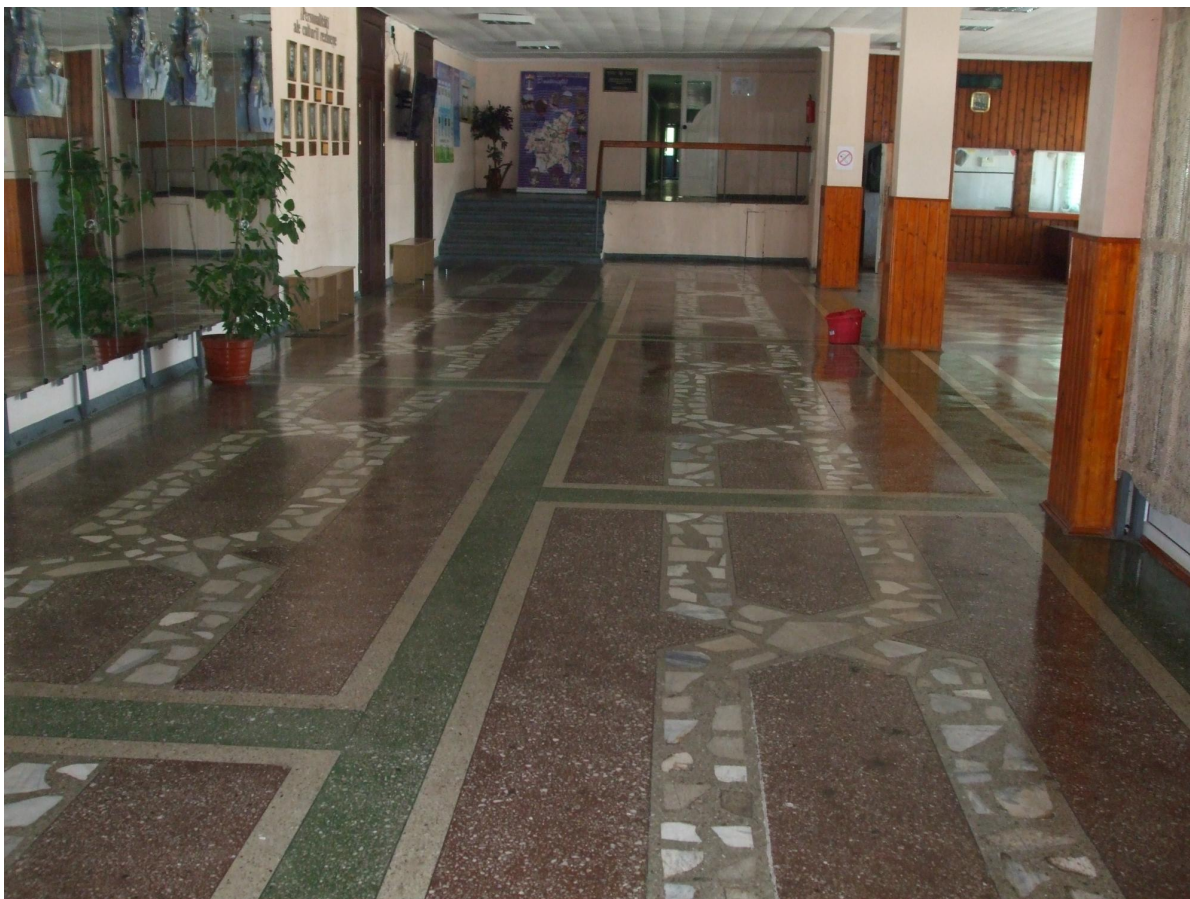
**Galerie - Sala de prestare a serviciului**

| Este la nivel de: | Etaj |
| Dacă sala este la etaj, atunci există un ascensor/elevator: | Nu . Nu există opțiune alternativă pentru a urca la etaj |

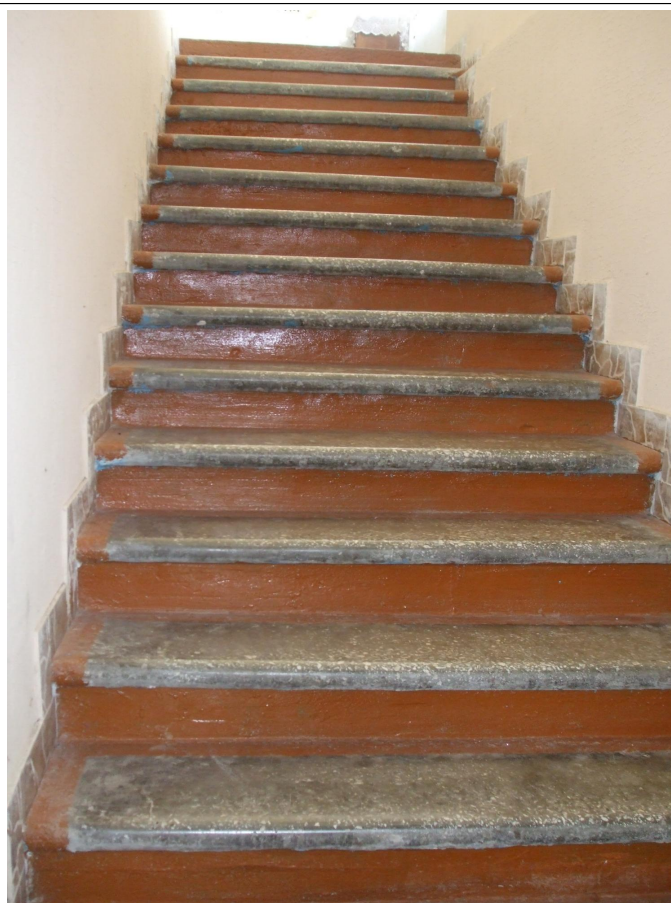
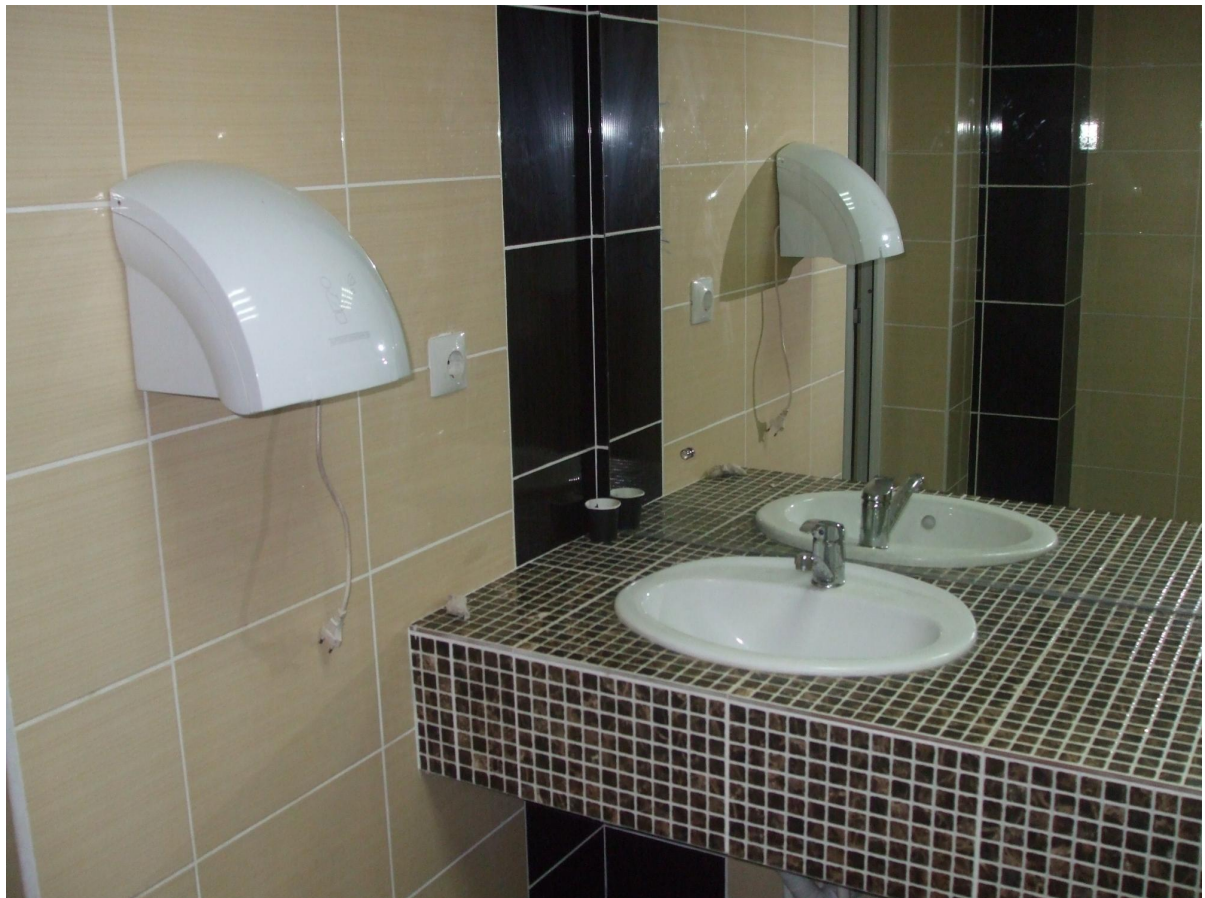
**Galerie - Grup sanitar**

| Vasul WC are bare de suport: | Nu |
| Este uscător de mâini: | Da , se află lângă lavoar , la înălțimea de: 105 cm<br>Standard: maxim 100 cm |
| Toaleta este echipată cu sistem/buton de alarmă: | Nu |
| Colacul de WC este de o culoare contrastantă cu vasul de WC: | Nu |
