# Formular de evaluare a condițiilor de accesibilitate a clădirilor publice

| Categorii | Indicatori | Date colectate |
|---|---|---|
| Localitate, raion: | Covurlui (Leova) | |
| Instituția: | BESV-22/24 (Casa de Cultura) | |

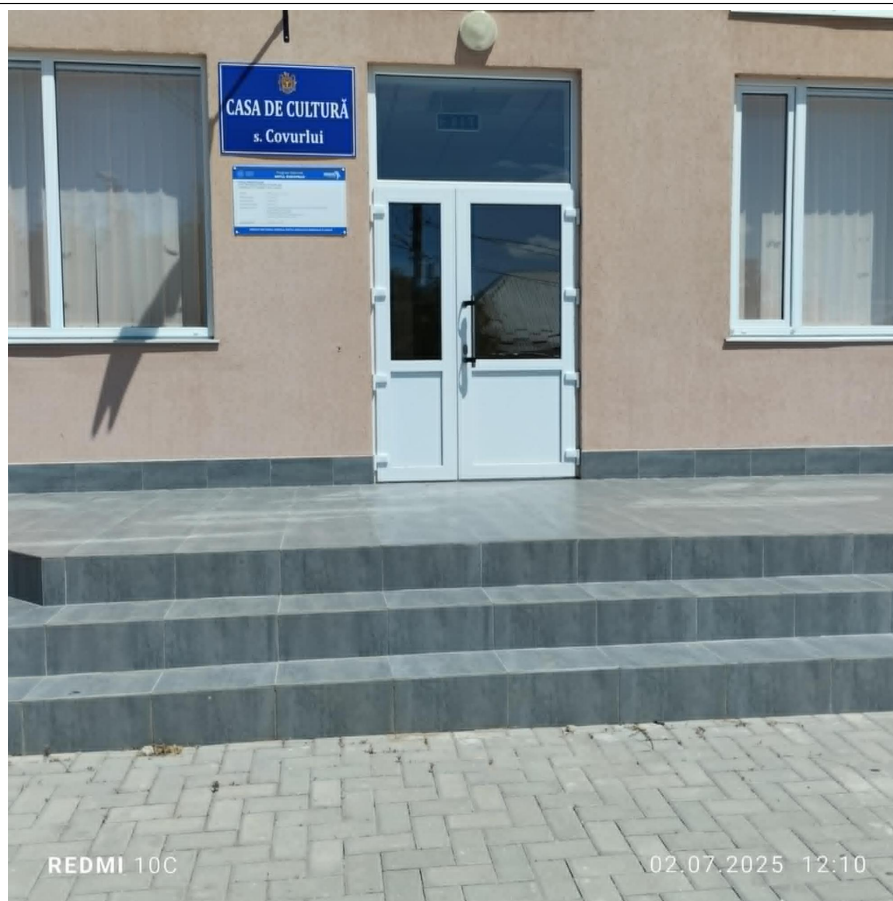
## Galerie - Căi de acces către clădire

| Tip înveliș: | Asfalt |
| Drumurile/Căile de acces sunt: | Calitative |
| Trotuare: | Nu |
| Borduri: | Nu |
| Scări/Trepte: | Nu |
| Nivel: | Orizontal |

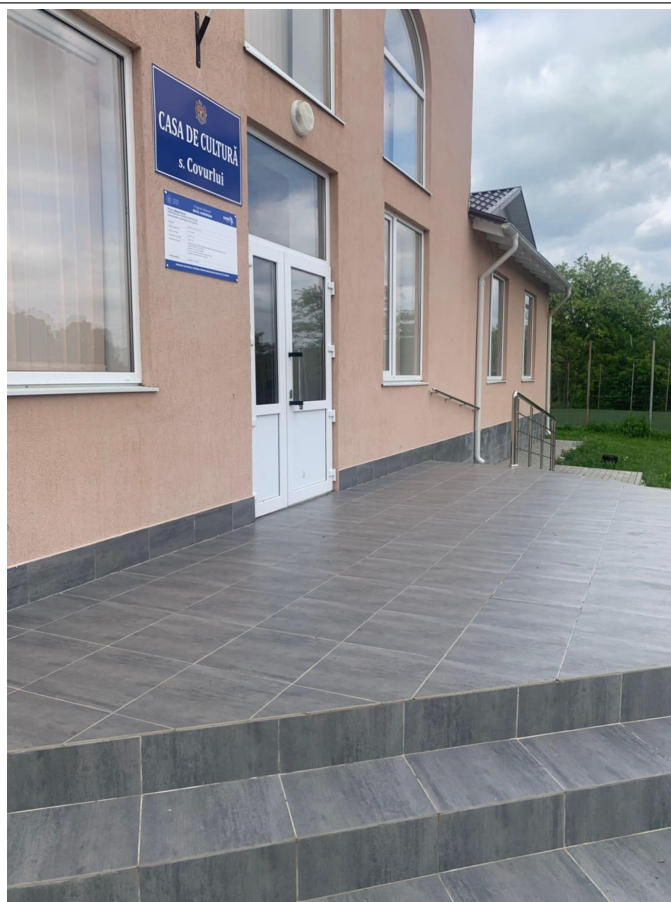
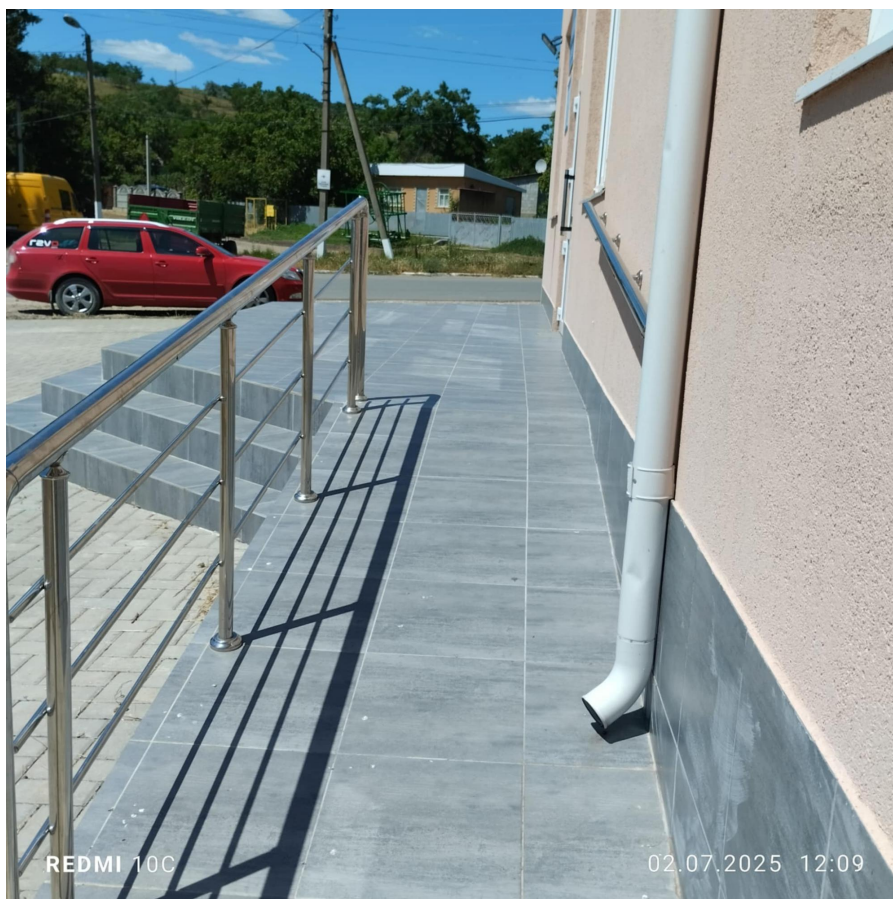
## Galerie - Intrare în clădire

| Intrarea în clădire este la nivelul solului: | Nu |
| La intrare sunt trepte: | Da, 3 trepte , Înălțime totală a treptelor/scărilor (cm)75 cm |
| Înălțimea pragului ușii (de la nivelul solului până la nivelul superior al pragului): | 76 cm |
| Dacă există trepte, sunt semnalate treptele cu elemente contrastante și/sau tactile: | Nu<br>Standard: prima și ultima treaptă trebuie semnalate în culori contrastante |
| Lungimea rampei: | 3 cm |
| Suprafața rampei este antiderapantă (nealunecoasă): | Nu |

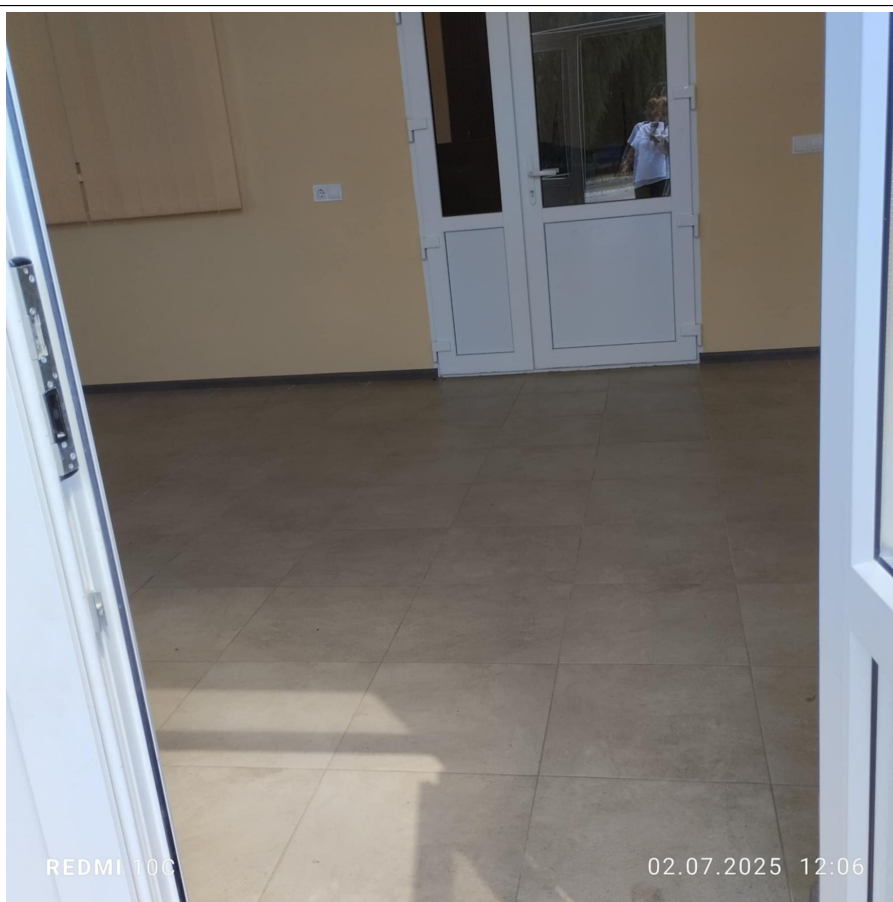
### Galerie - Uși

| Dimensiuni ușă de intrare: | - Ușa mică din cea dublă se deschide |
| Prag ușă de intrare: | Un prag cu înălțimea: 5 cm<br>Standard: pragul trebuie să fie de maxim 2 cm |
| Ușile de la intrare și din interiorul clădirii sunt dotate/marcate corespunzător cu semne contrastante: | Nu<br>Standard: este o diferență de culoare contrastantă (culori închise / culori deschise) între perete și podea |

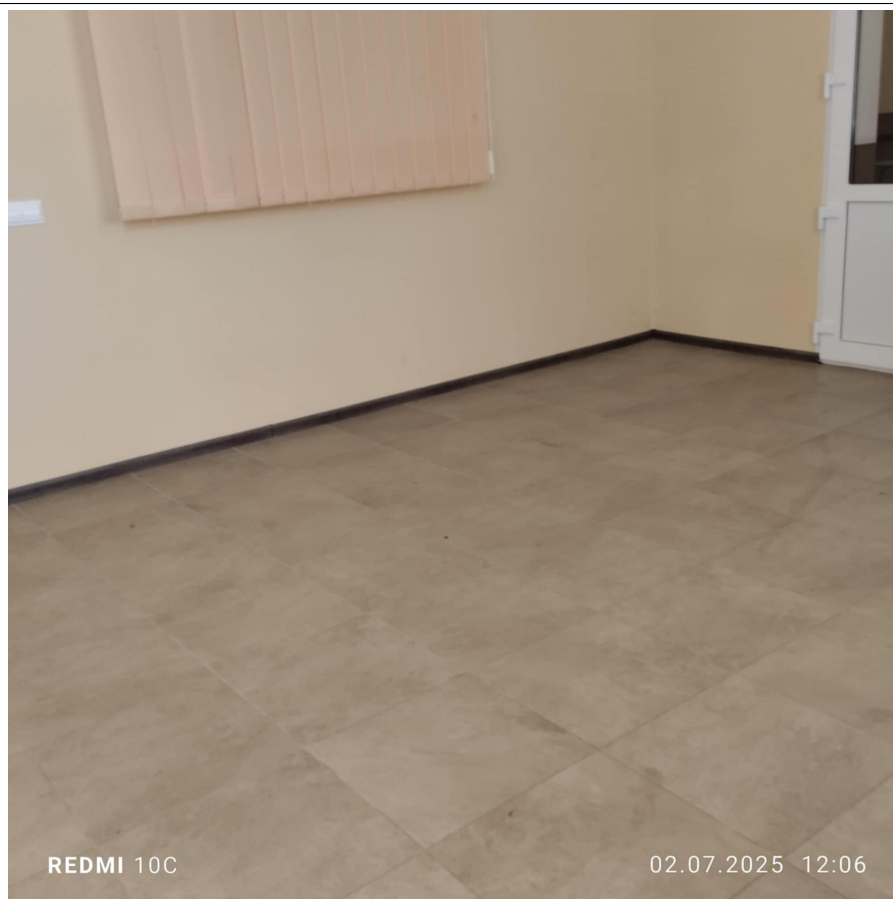
## Galerie - Coridoare

| Lățimea coridorului (în cel mai îngust loc) este peste 150 cm? | Da |
| Pardoseala/podeaua în coridor este suprafață accesibilă: | Da |
| Culori contrastante (este o diferență de culoare contrastantă (culori închise / culori deschise) între perete și podea): | Da |
| Iluminare bună (lumină de zi și lumină artificială) pe hol și pe culoarele principale: | Da |

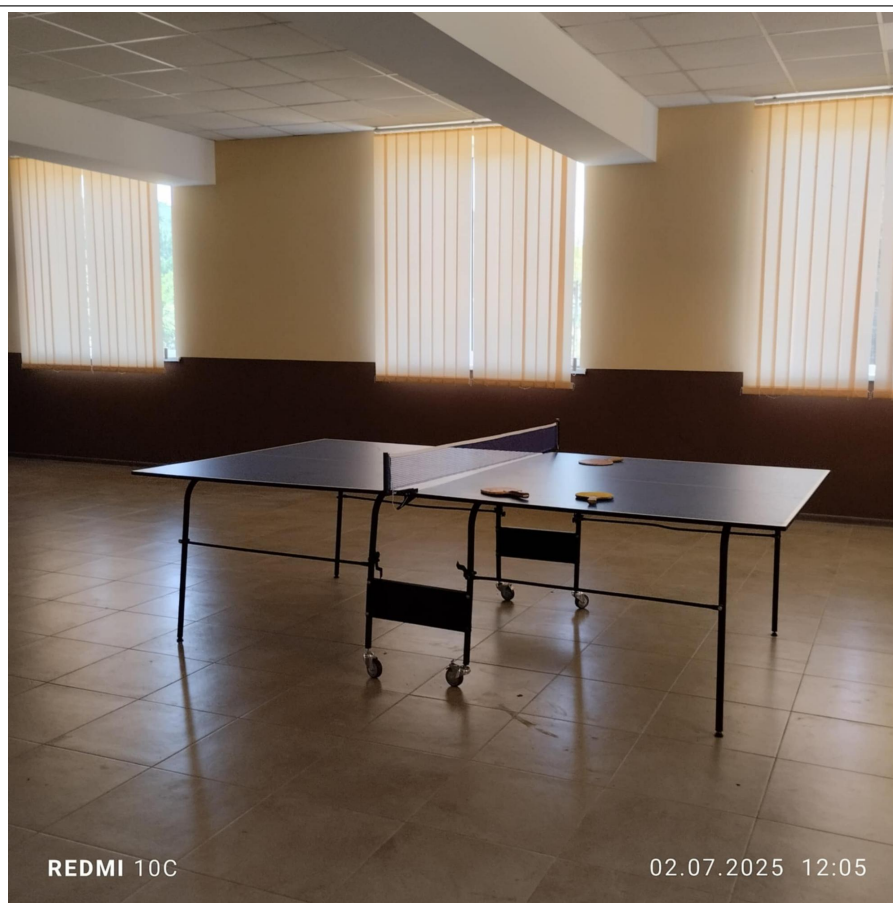
## Galerie - Sala de prestare a serviciului

Parter

Da, 2 trepte , înălțimea:10 cm

Nu  
Standard: prima și ultima treaptă trebuie semnalate în culori contrastante

Da
