# Formular de evaluare a condițiilor de accesibilitate a clădirilor publice

Data: **16-06-2025**

| Categorii | Indicatori | Date colectate |
|---|---|---|
| Localitate, raion: | Dumitrești (Floresti) | |
| Instituția: | BESV-18/11 (Căminul cultural) | |

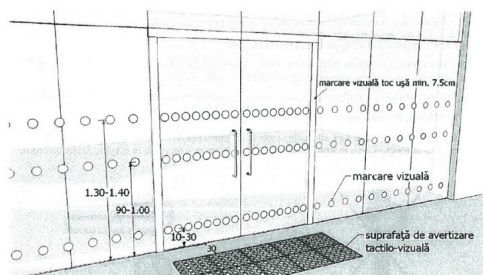
| Categorii | Indicatori | Date colectate |
|---|---|---|
| | Ușile de la intrare și din interiorul clădirii sunt dotate/marcate corespunzător cu semne contrastante: | Nu<br>Standard: este o diferență de culoare contrastantă (culori închise / culori deschise) între perete și podea |

Fig. V.24. – Exemplu de conformare a suprafețelor vitrate în cadrul foii de ușă și realizarea contrastului vizual, atunci când ușa și suprafețele adiacente sunt vitrate

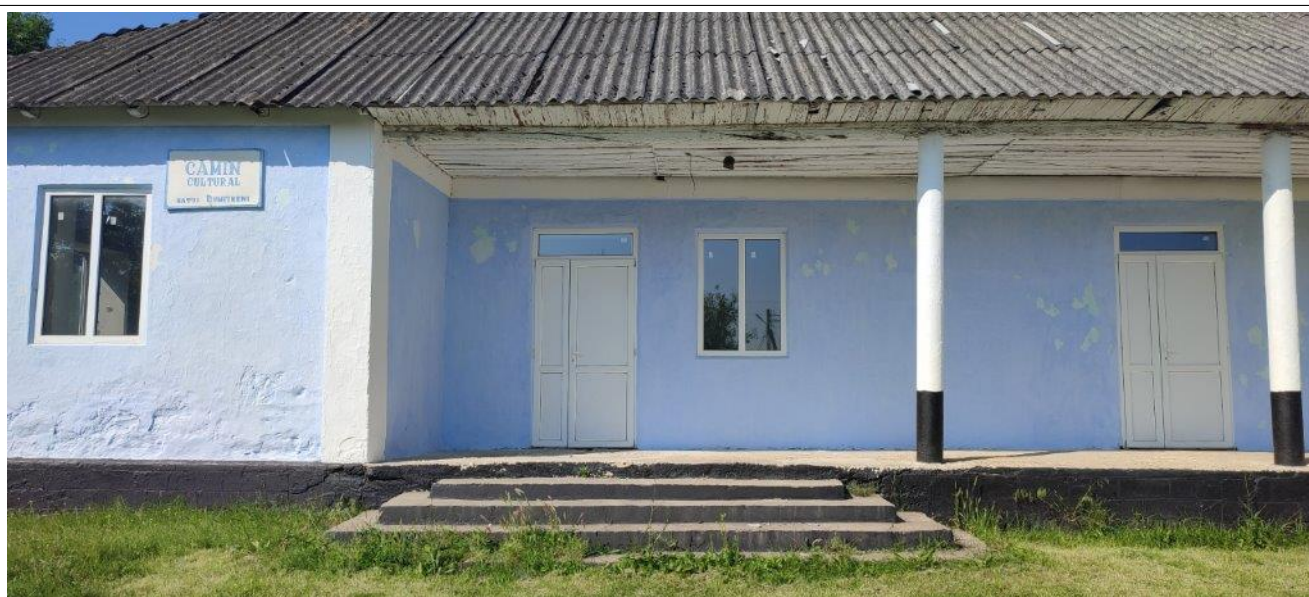
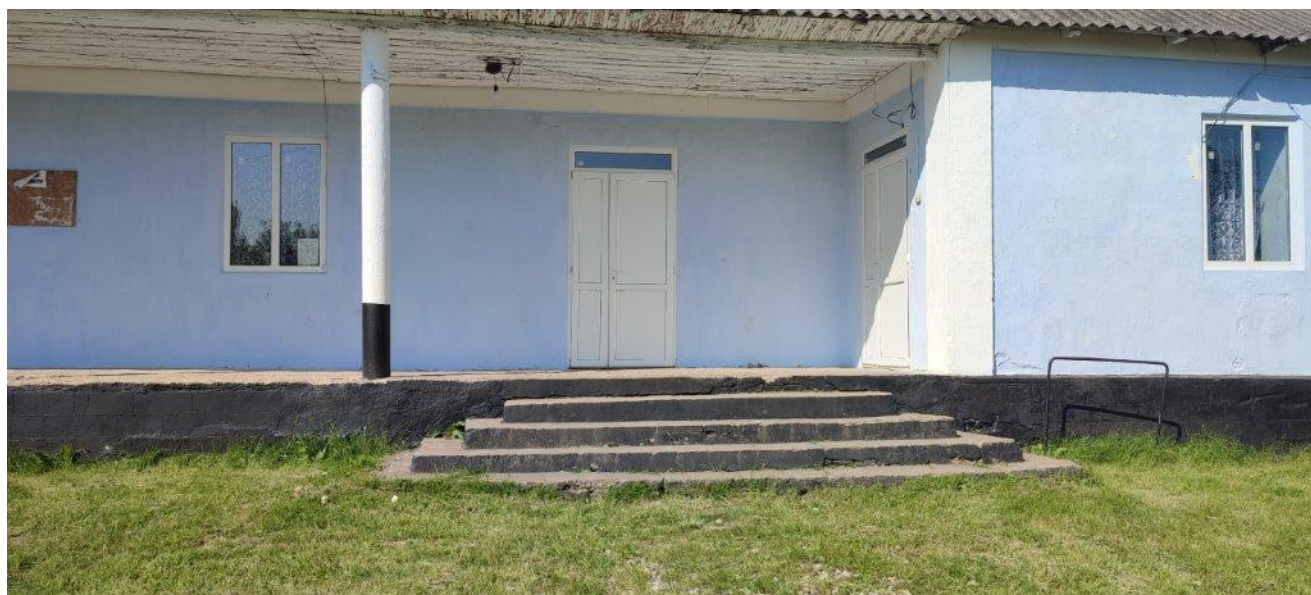
#### Galerie - Intrare în clădire

| Intrarea în clădire este la nivelul solului: | Nu |
| La intrare sunt trepte: | Da, 5 trepte , înălțime totală a treptelor/scărilor (cm)78 cm |
| Înălțimea pragului ușii (de la nivelul solului până la nivelul superior al pragului): | 78 cm<br>! Pentru h - până în 20 cm – se aplica regula de 1:10<br>! La fiecare 9 m de cm x 140 cm |
| Dacă există trepte, sunt semnalate treptele cu elemente contrastante și/sau tactile: | Nu<br>Standard: prima și ultima treaptă trebuie semnalate în culori contrastante |
| Există rampă de acces: | Nu |

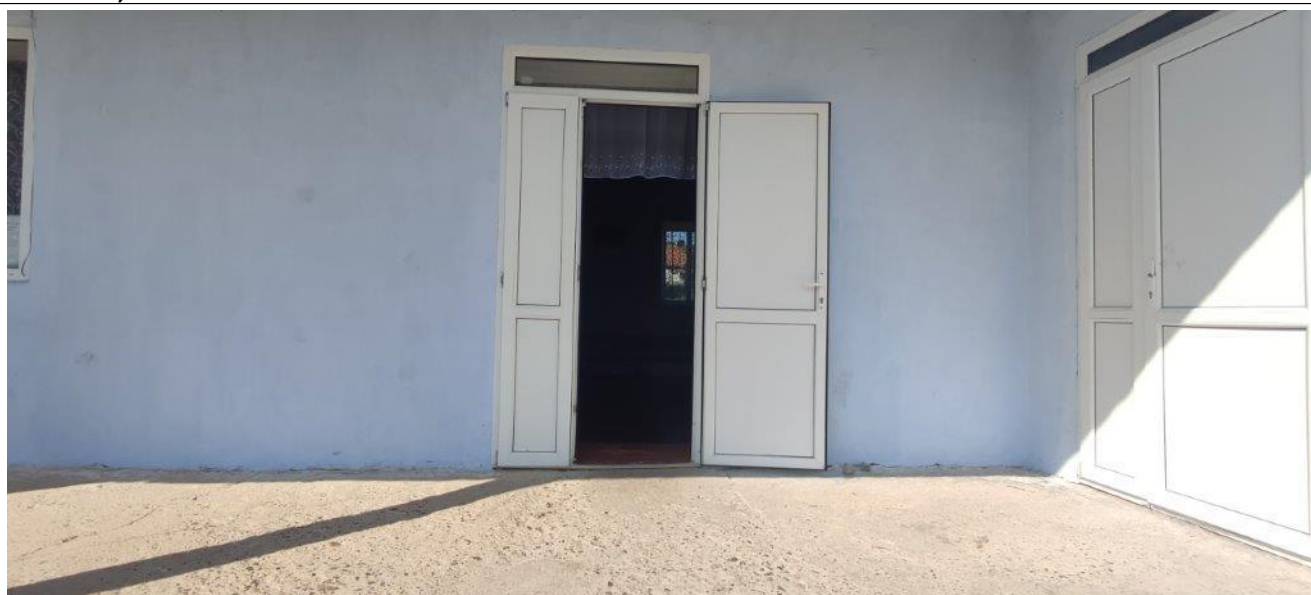
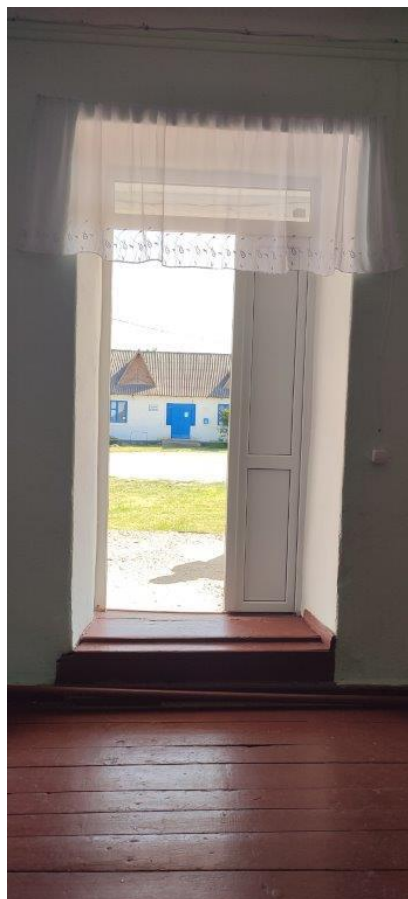
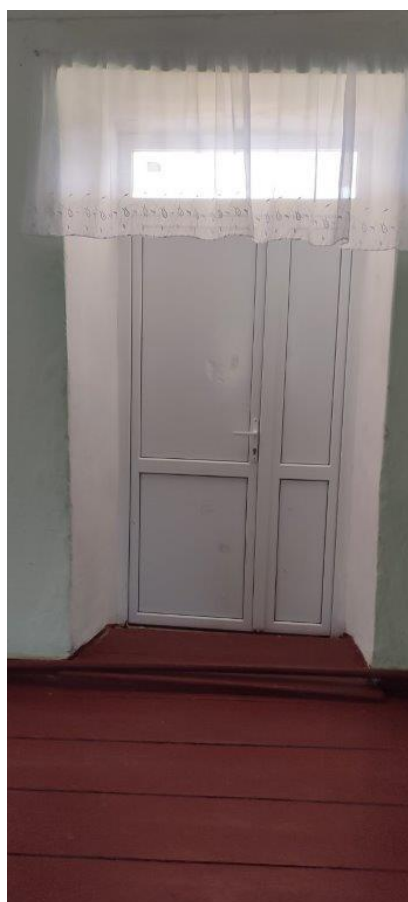
#### Galerie - Uși

| Categorii | Indicatori | Date colectate |
|---|---|---|
| | Dimensiuni ușă de intrare: | Dublă: 66 cm + 41 cm<br>Standard: lumina ușii duble trebuie să fie de minim 90 cm<br>Ușa mică din cea dublă se deschide |
