# Formular de evaluare a condițiilor de accesibilitate a clădirilor publice

| Categorii | Indicatori | Date colectate |
|---|---|---|
| Instituția: | BESV 20/41(casa de cultură a penitenciarului Rusca) | |
| Tipul instituției: | Instituție culturală | |

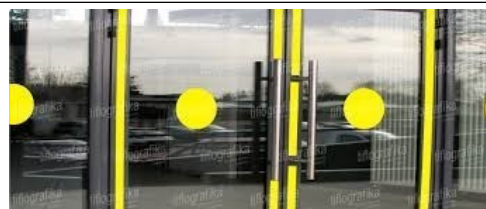
Fig. V.24. – Exemplu de conformare a suprafețelor vitrate în cadrul foi de ușă și realizarea contrastului vizual, atunci când ușa și suprafețele adiacente sunt vitrate

| Categorii | Indicatori | Date colectate |
|---|---|---|
| | Ușile de la intrare și din interiorul clădirii sunt dotate/marcate corespunzător cu semne contrastante: | Nu<br>Standard: este o diferență de culoare contrastantă (culori închise / culori deschise) între perete și podea |

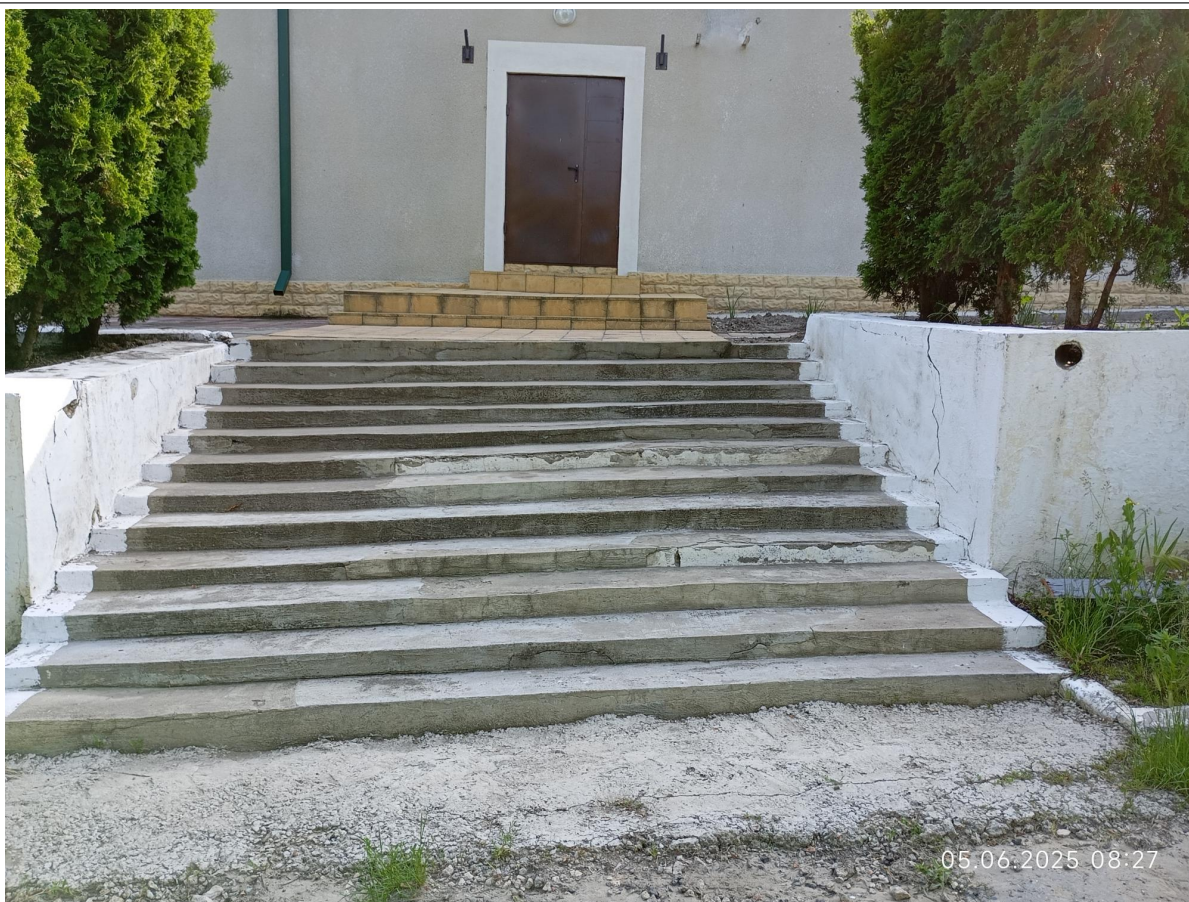
## Galerie - Intrare în clădire

| Categorii | Indicatori | Date colectate |
|---|---|---|
| | Pentru persoanele cu dizabilități este rezervată o intrare separată: | Nu |
| | Dimensiuni ușă de intrare: | Dublă: 42 cm + 80 cm<br>Standard: lumina ușii duble trebuie să fie de minim 90 cm |
| | Prag ușă de intrare: | Un prag cu înălțimea: 2 cm<br>Standard: pragul trebuie să fie de maxim 2 cm |
