# Formular de evaluare a condițiilor de accesibilitate a clădirilor publice

Data: **16-06-2025**

| Categorii | Indicatori | Date colectate |
|---|---|---|
| Instituția: | BESV-18/10 (Căminul cultural) | |

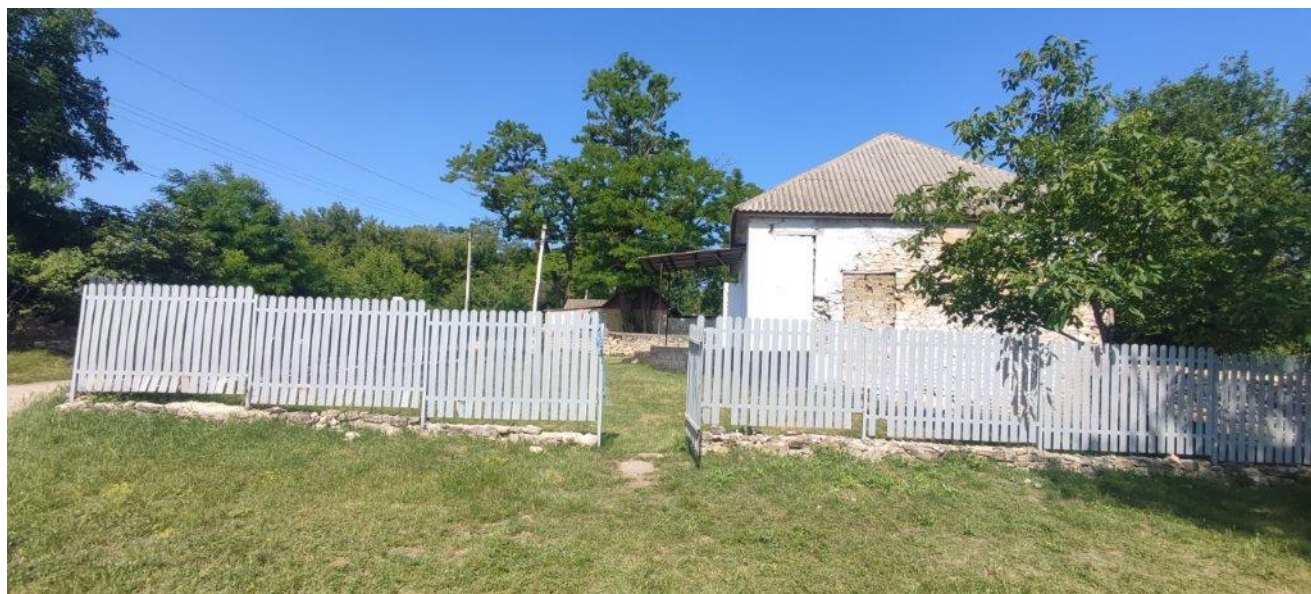
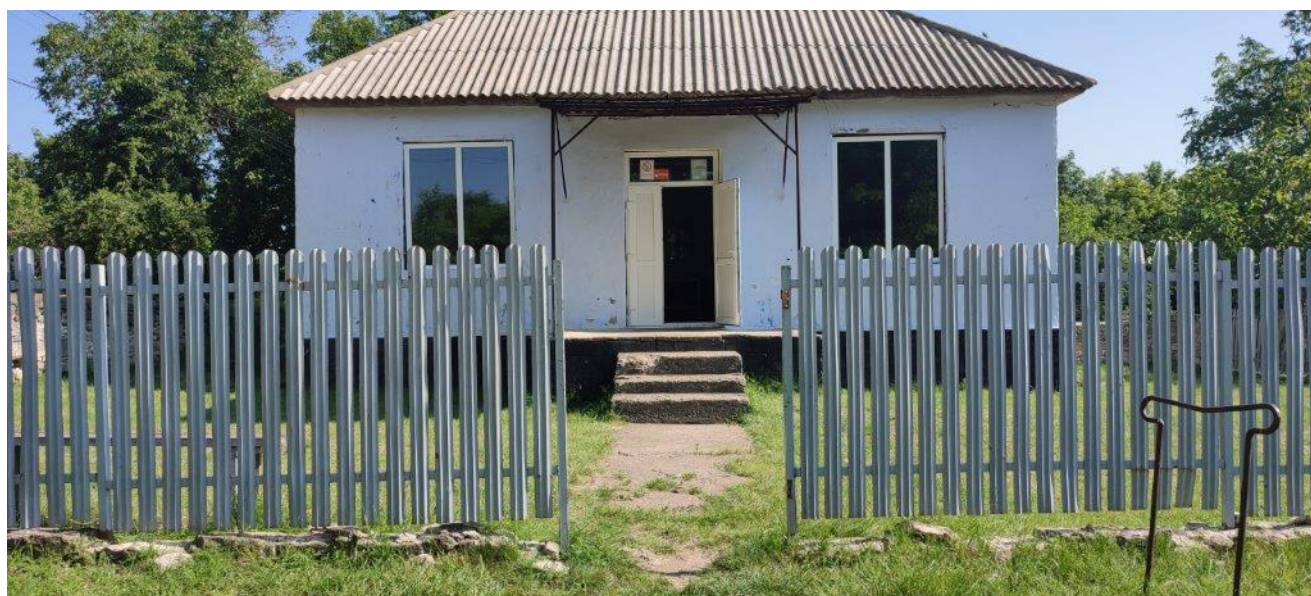
Galerie - Căi de acces către clădire

| Tip înveliș: | Prundiș |
| Drumurile/Căile de acces sunt: | Denivelate |
| Borduri: | Da, 1 borduri , înălțimea:9 cm |
| Nivel: | Înclinat în coborâș |

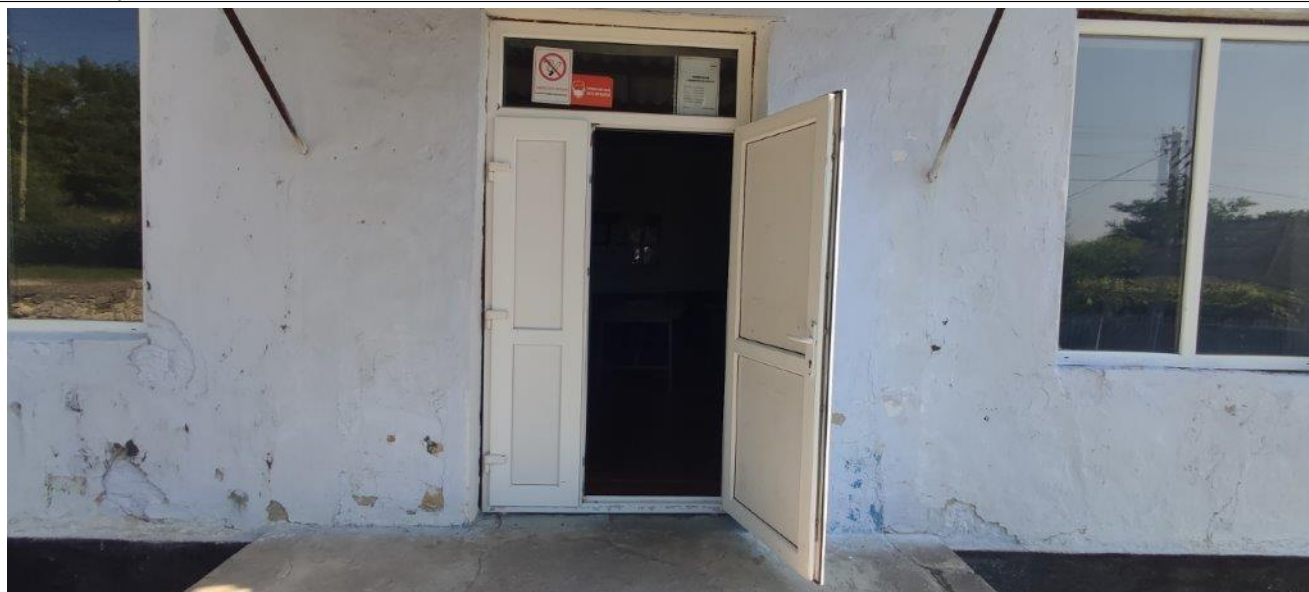
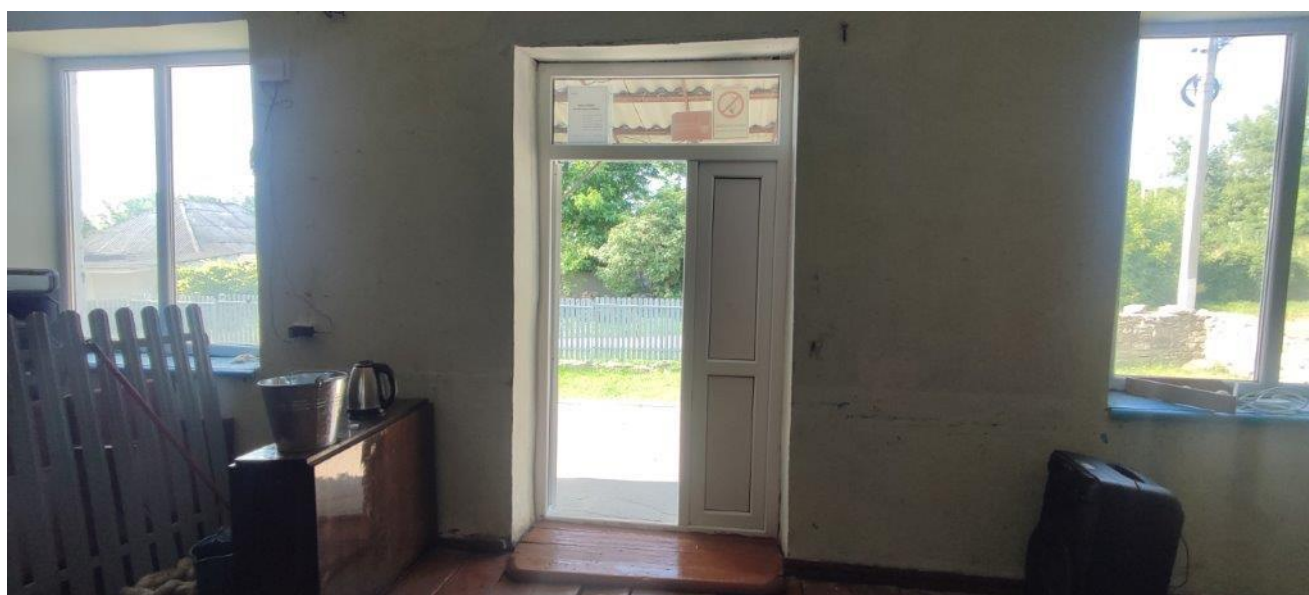
#### Galerie - Intrare în clădire

| La intrare sunt trepte: | Da, 4 trepte , Înălțime totală a treptelor/scărilor (cm)86 cm |
| Înălțimea pragului ușii (de la nivelul solului până la nivelul superior al pragului): | 86 cm<br>! Pentru h - până în 20 cm - se aplica regula de 1:10<br>! La fiecare 9 m de cm x 140 cm |
| Dacă există trepte, sunt semnalate treptele cu elemente contrastante și/sau tactile: | Nu<br>Standard: prima și ultima treaptă trebuie semnalate în culori contrastante |
| Există rampă de acces: | Nu |

| Categorii | Indicatori | Date colectate |
|---|---|---|
| | Dimensiuni ușă de intrare: | Dublă: 70 cm + 45 cm<br>Standard: lumina ușii duble trebuie să fie de minim 90 cm<br>Ușa mică din cea dublă se deschide |
| | Prag ușă de intrare: | Un prag cu înălțimea: 5 cm<br>Standard: pragul trebuie să fie de maxim 2 cm |
