# Formular de evaluare a condițiilor de accesibilitate a clădirilor publice

| Categorii | Indicatori | Date colectate |
|---|---|---|
| Localitate, raion: | Radulenii vechi (Floresti) | |
| Instituția: | BESV-18/53 (Casa de cultură) | |

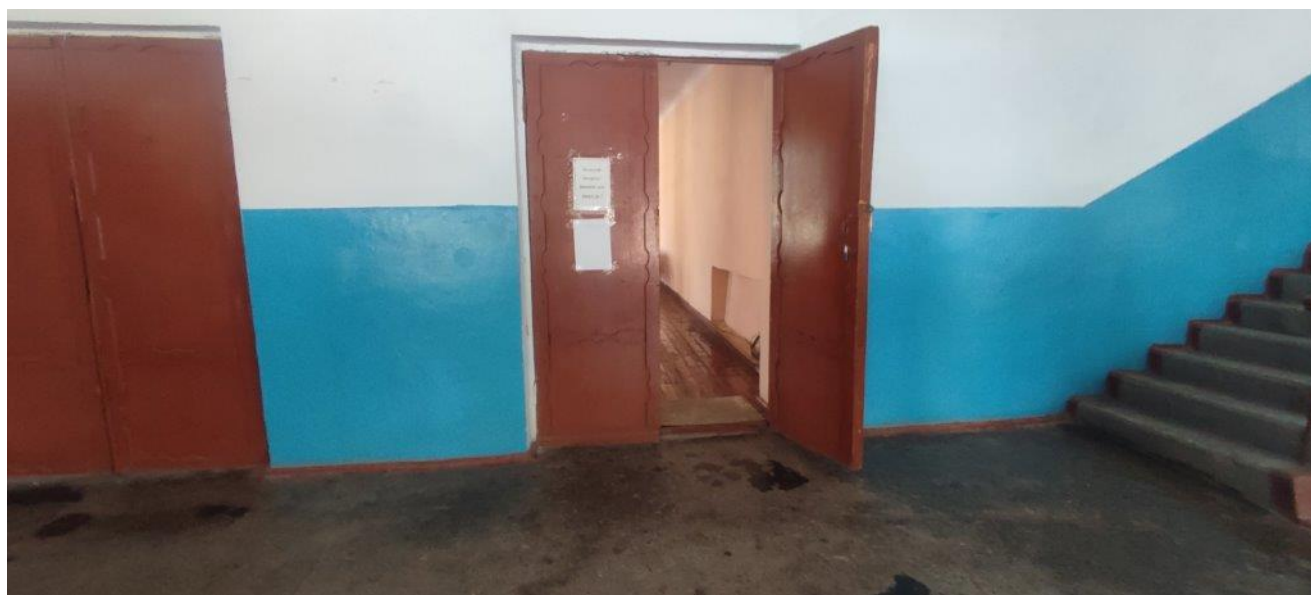
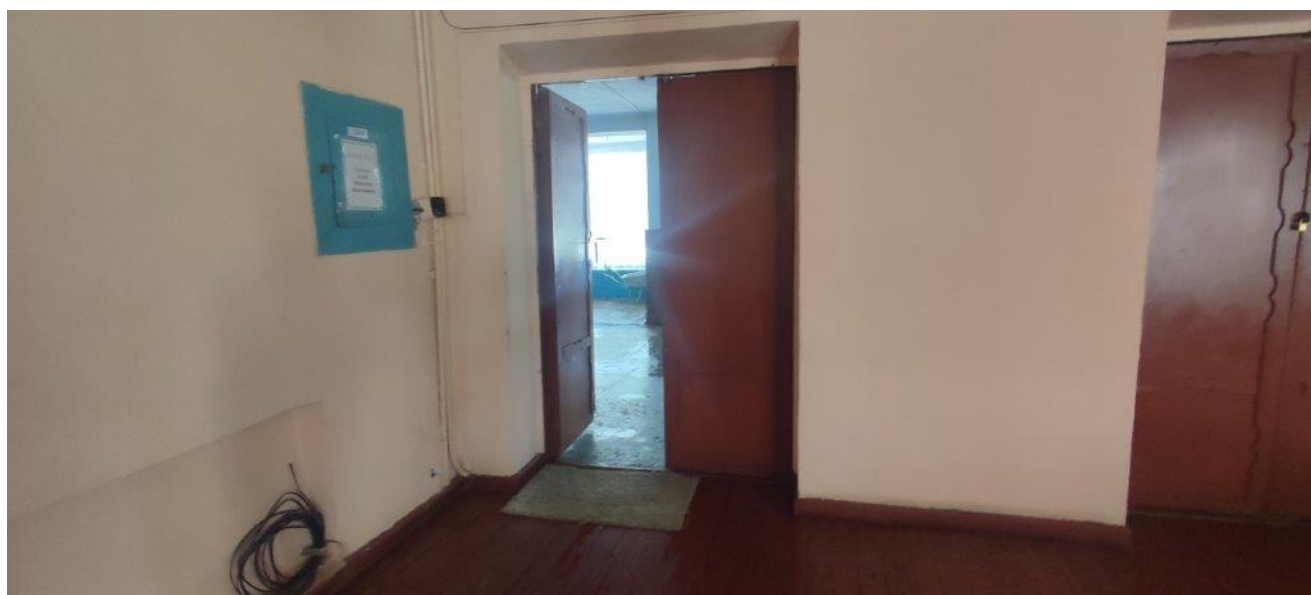
#### Galerie - Uși

| Categorii | Indicatori | Date colectate |
|---|---|---|
| | Uși în interior: | Lățimea: 157 cm , 141 cm |
| | Praguri de la ușile de interior: | Prag 1 cu înălțimea: 10 cm<br><b>Standard: pragul trebuie să fie de maxim 2 cm</b><br>Prag 2 cu înălțimea: 5 cm<br><b>Standard: pragul trebuie să fie de maxim 2 cm</b> |
| | Ușile de la intrare și din interiorul clădirii sunt dotate/marcate corespunzător cu semne contrastante: | Nu<br><b>Standard: este o diferență de culoare contrastantă (culori închise / culori deschise) între perete și podea</b> |
