# Formular de evaluare a condițiilor de accesibilitate a clădirilor publice

| Categorii | Indicatori | Date colectate |
|---|---|---|
| Localitate, raion: | Floresti (Floresti) | |
| Instituția: | BESV-18/1 (Universal COOP) | |

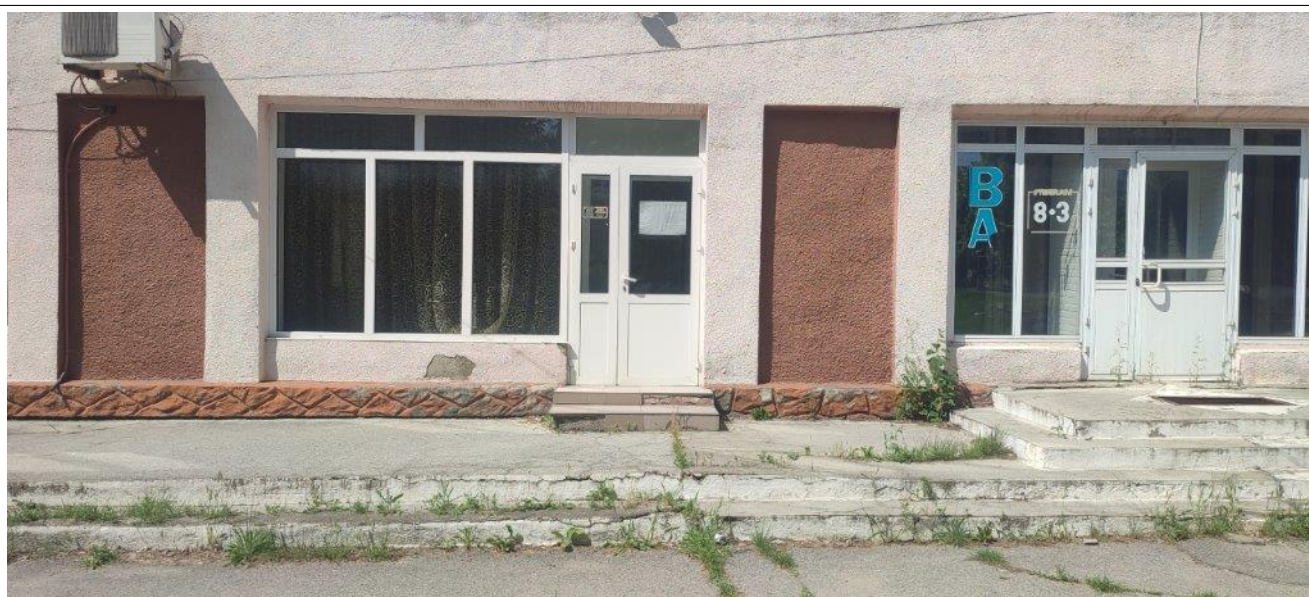
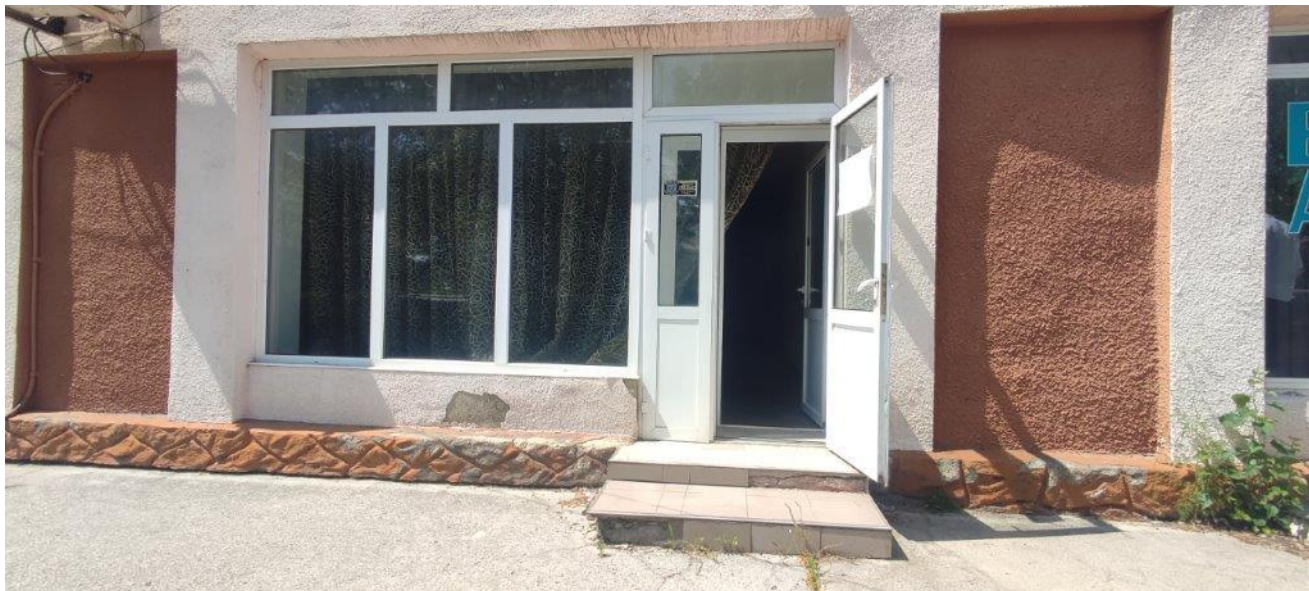
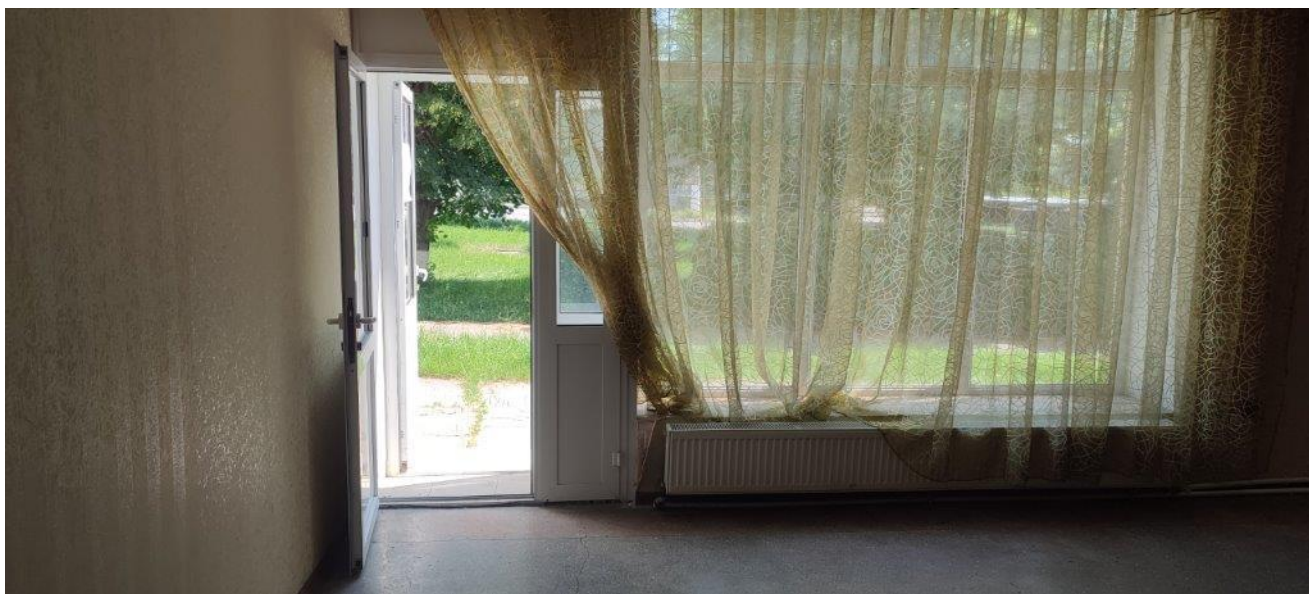
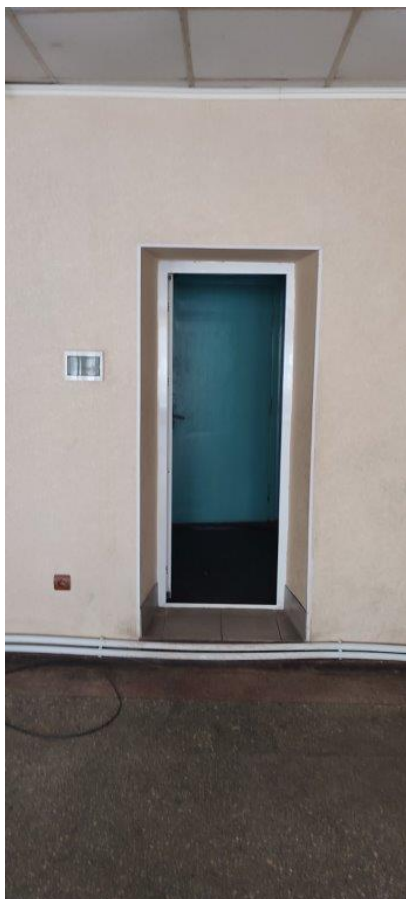
**Galerie - Intrare în clădire**

| Intrarea în clădire este la nivelul solului: | Nu |
| La intrare sunt trepte: | Da, 2 trepte , Înălțime totală a treptelor/scărilor (cm)20 cm |
| Dimensiunile pragului/spațiului din fața ușii de intrare în clădire: | 50 cm x 167 cm |
| Înălțimea pragului ușii (de la nivelul solului până la nivelul superior al pragului): | 20 cm<br>Standard: Se aplica regula de 1:10 |
| Dacă există trepte, sunt semnalate treptele cu elemente contrastante și/sau tactile: | Nu<br>Standard: prima și ultima treaptă trebuie semnalate în culori contrastante |
| Există rampă de acces: | Nu |

| Categorii | Indicatori | Date colectate |
|---|---|---|
| | Dimensiuni ușă de intrare: | Dublă: 63 cm + 43 cm<br><b>Standard: lumina ușii duble trebuie să fie de minim 90 cm</b><br>Ușa mică din cea dublă se deschide |
| | Prag ușă de intrare: | Un prag cu înălțimea: 4 cm<br><b>Standard: pragul trebuie să fie de maxim 2 cm</b> |

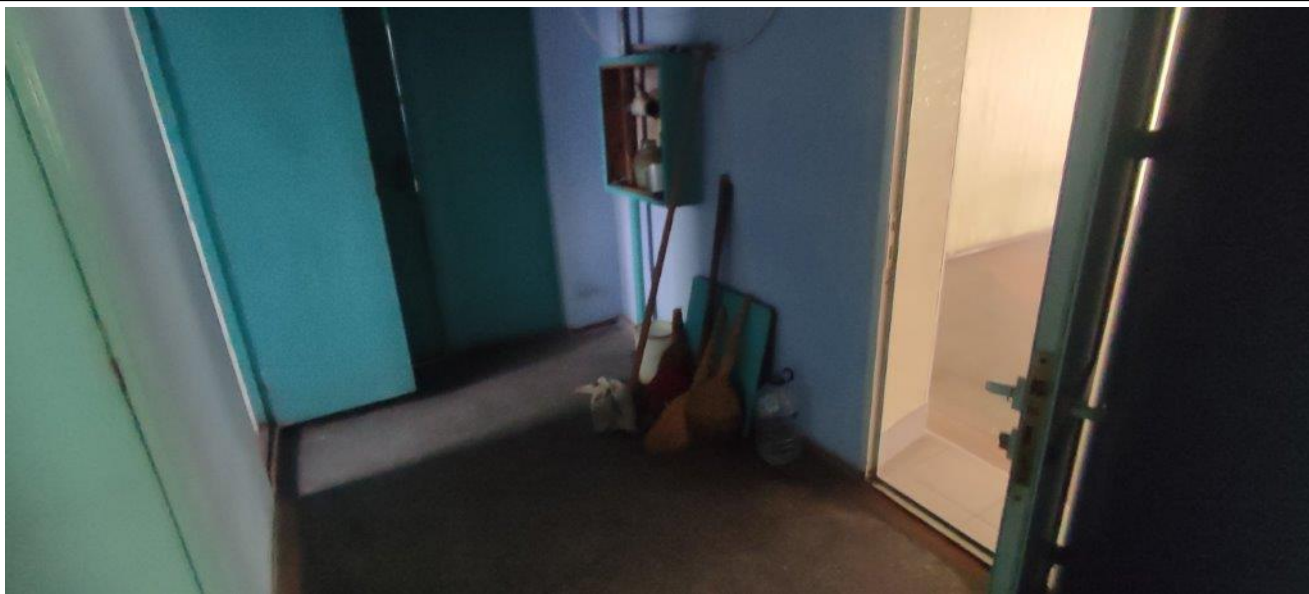
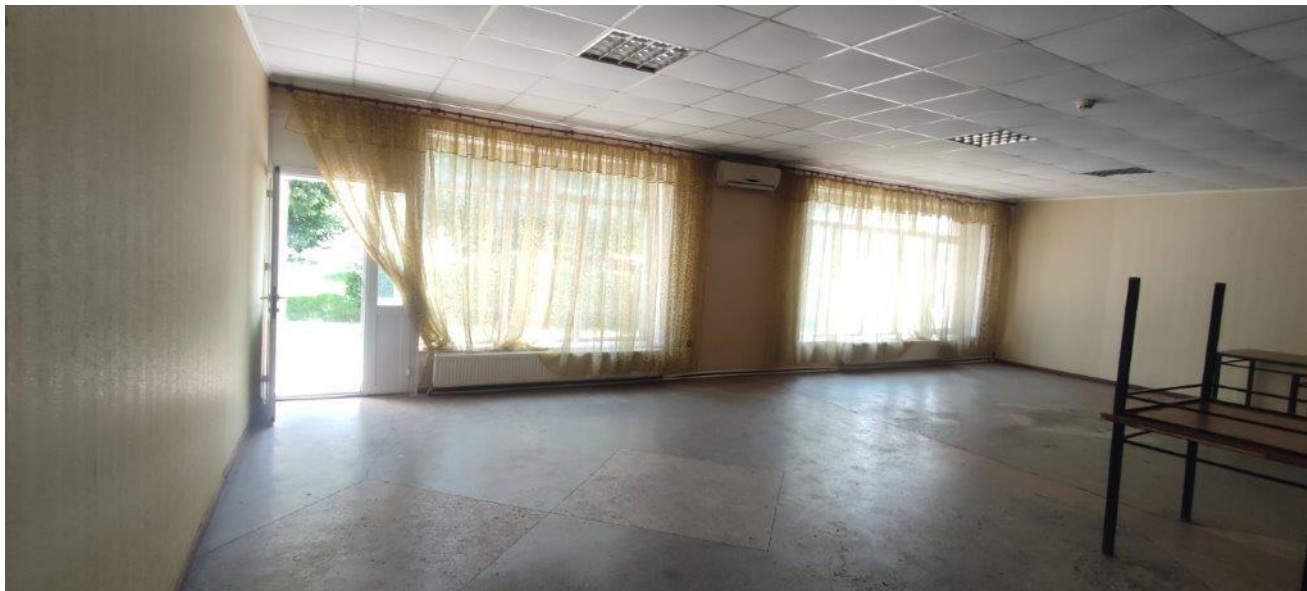
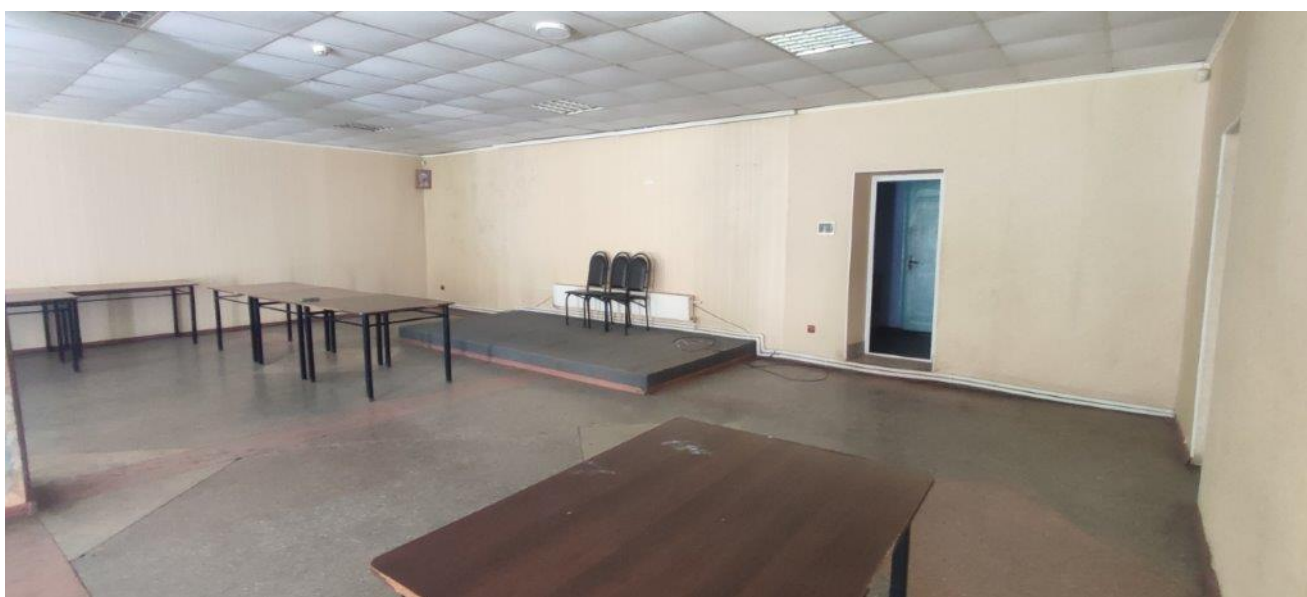
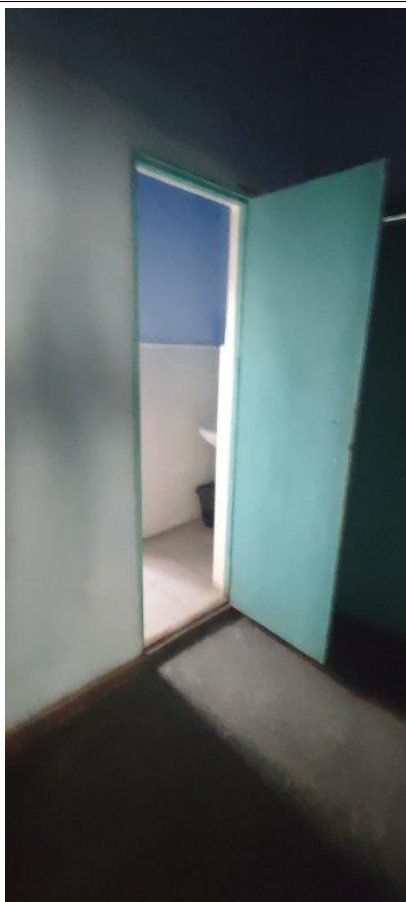
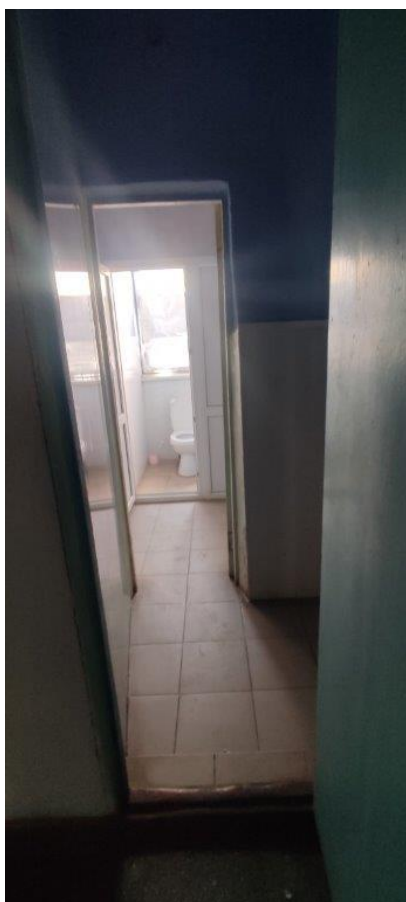
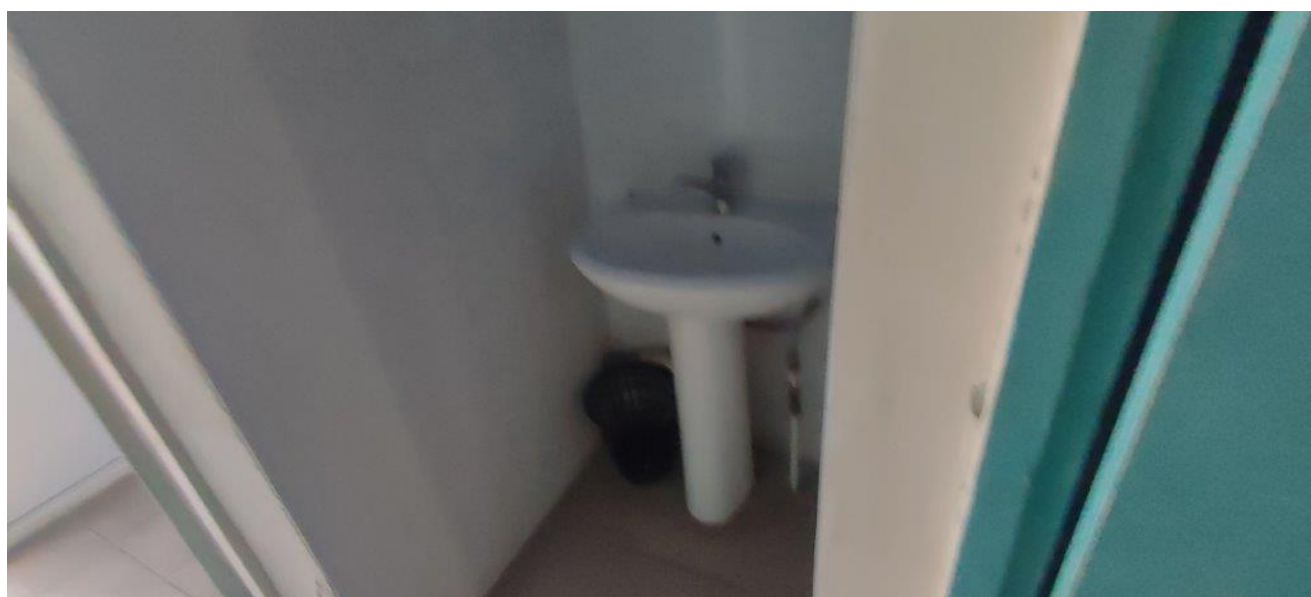
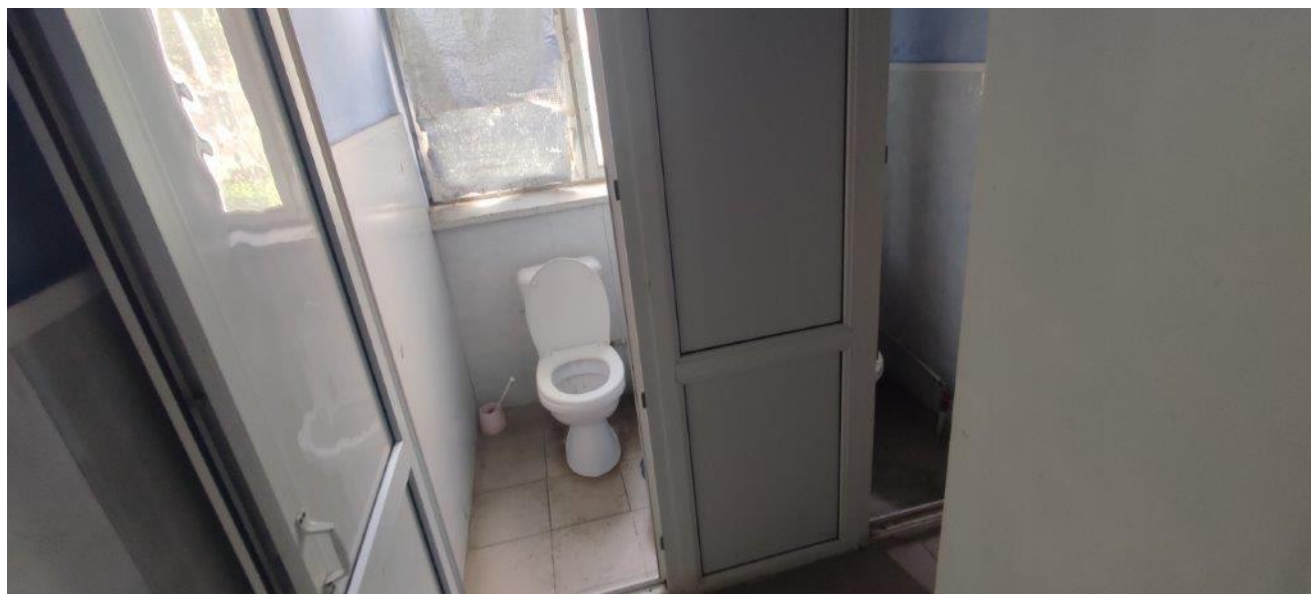
**Galerie - Coridoare**

| Lățimea coridorului (în cel mai îngust loc) este peste 150 cm? | Da |
| Culori contrastante (este o diferență de culoare contrastantă (culori închise / culori deschise) între perete și podea): | Da |
| Iluminare bună (lumină de zi și lumină artificială) pe hol și pe culoarele principale: | Parțial |
