# Formular de evaluare a condițiilor de accesibilitate a clădirilor publice

| Categorii | Indicatori | Date colectate |
|---|---|---|
| Instituția: | BESV 20/17(grădinișă „Lăpușnișă”) | |
| Tipul instituției: | Instituție educațională | |

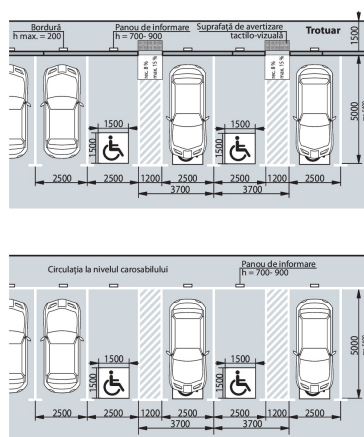
Fig. IV.18 Parcare pe o direcție perpendiculară față de carosabil

| Parcare obișnuită: | Nu , nici nu există loc unde poate fi amenajată parcare |
| Locuri de parcare amenajate pentru persoanele cu dizabilități: | Nu |

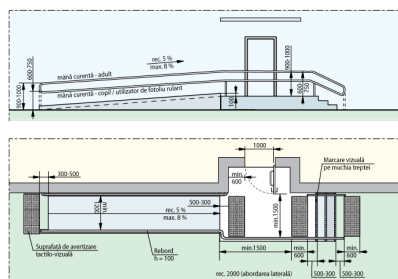
Fig. V.32.b Rampă de acces paralelă cu intrare în clădire

| Intrarea în clădire este la nivelul solului: | Nu |
| La intrare sunt trepte: | Da, 3 trepte , Înălțime totală a treptelor/scărilor (cm)48 cm |
| Există rampă de acces: | Nu |

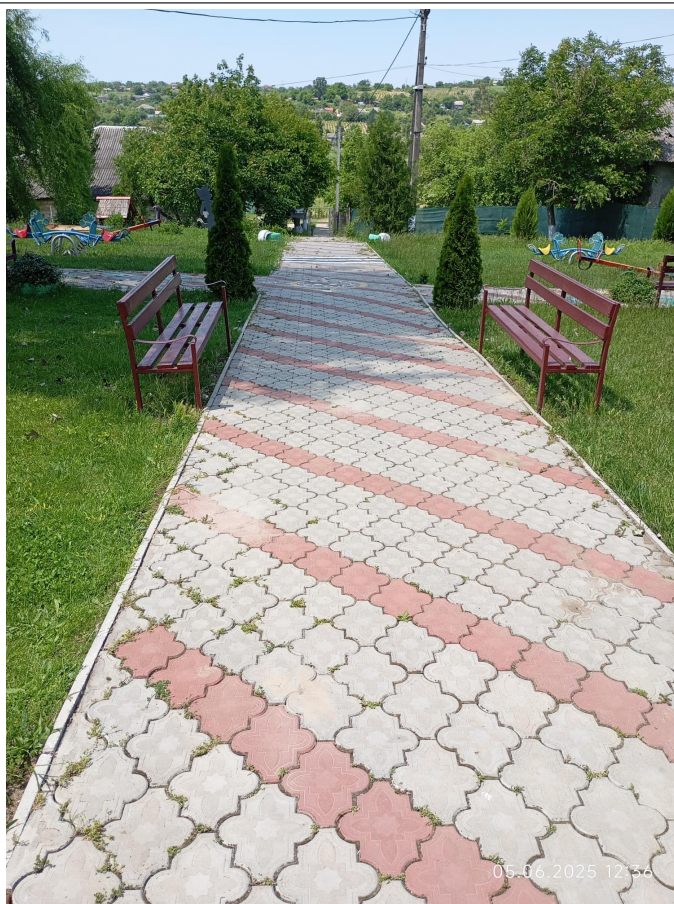
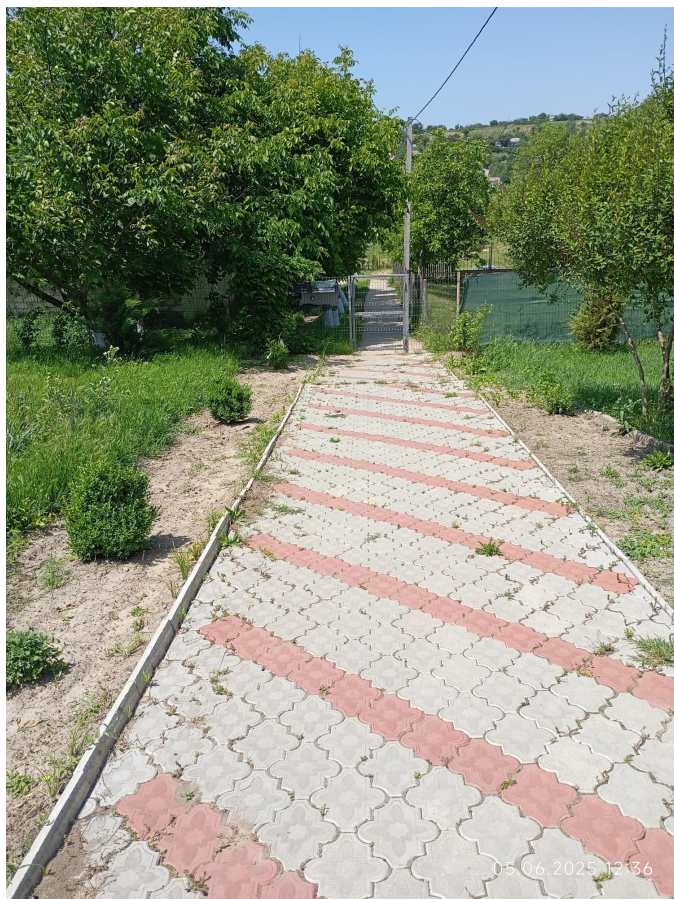
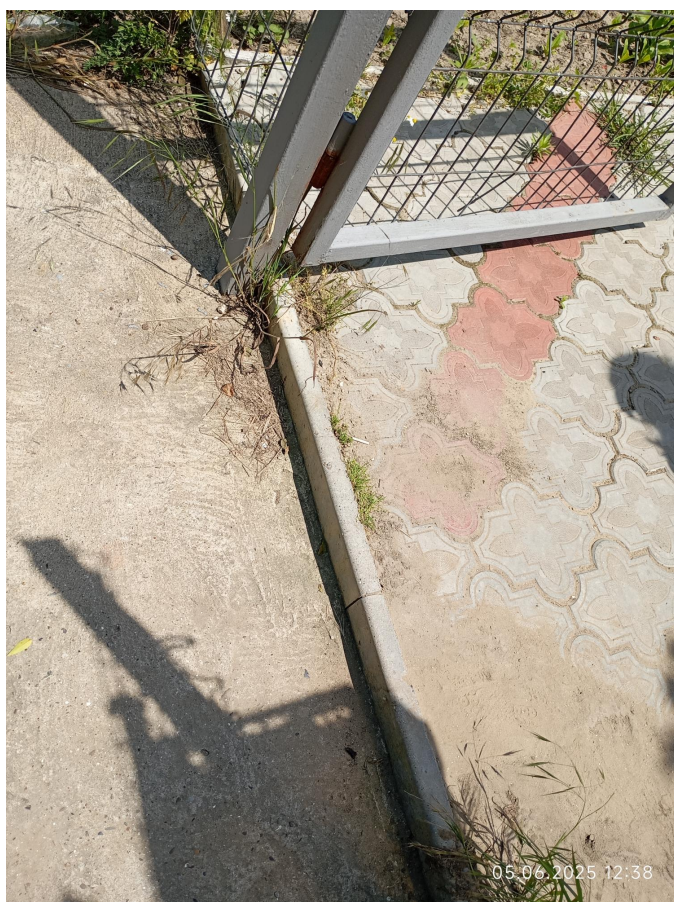
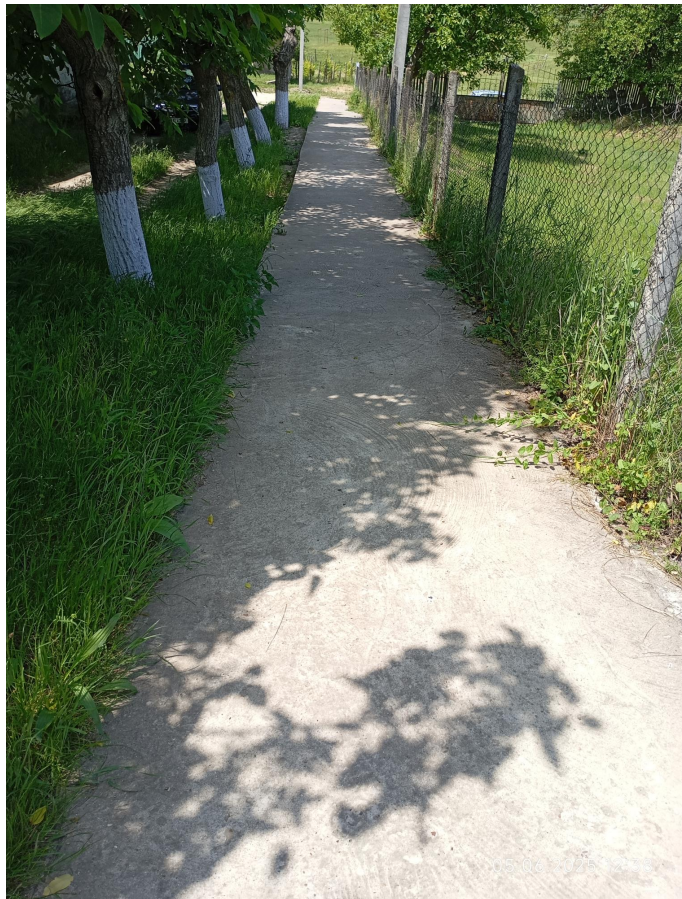
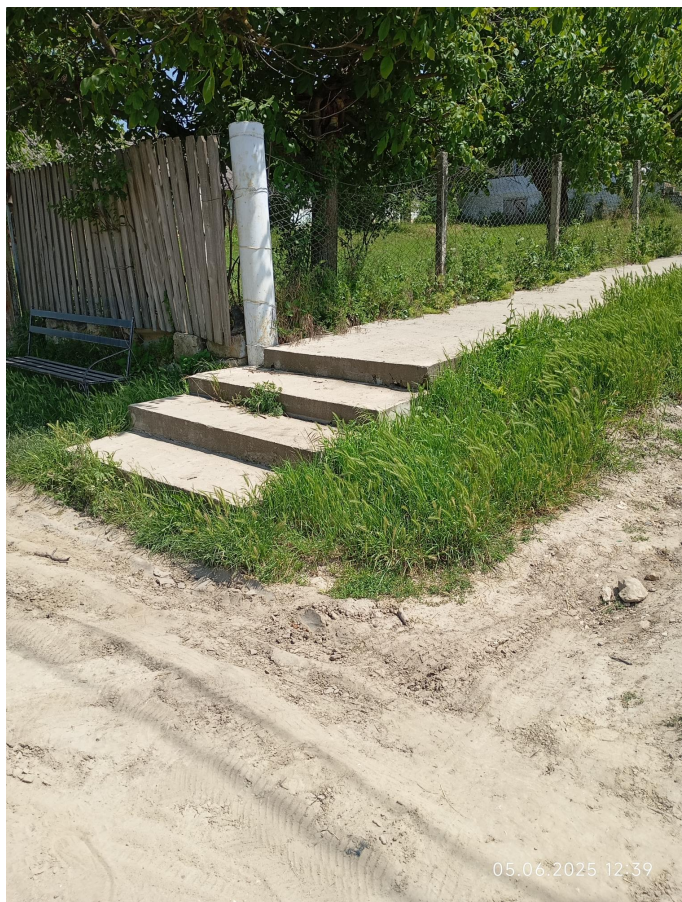
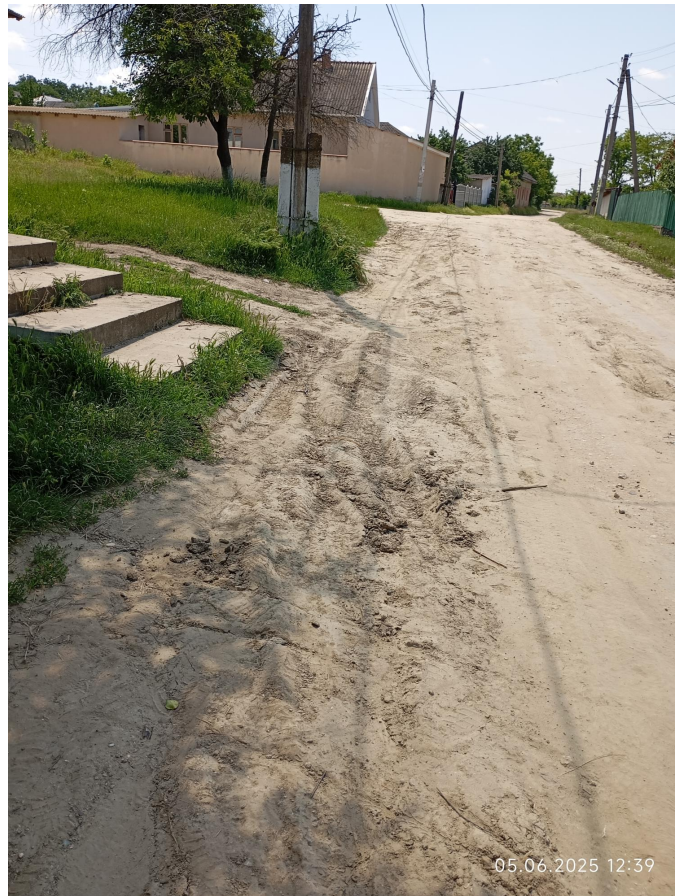
## Galerie - Căi de acces către clădire

| Tip înveliș: | beton+pavaj(după poartă) |
| Drumurile/Căile de acces sunt: | Deteriorate |
| Scări/Trepte: | Da, 4 scări/trepte , înălțimea:56 cm |
| Nivel: | Înclinat în urcuș |

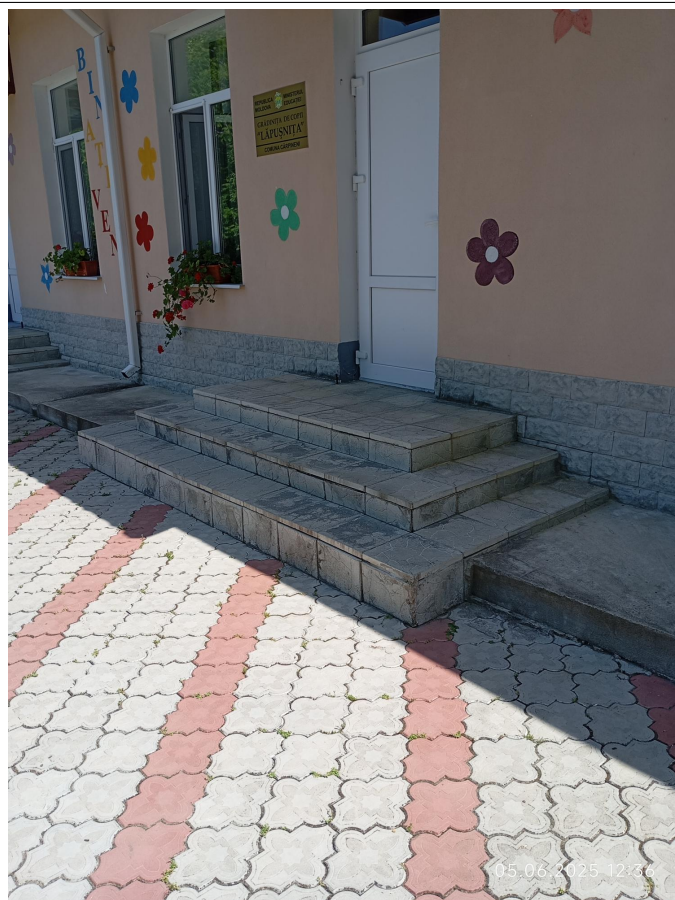
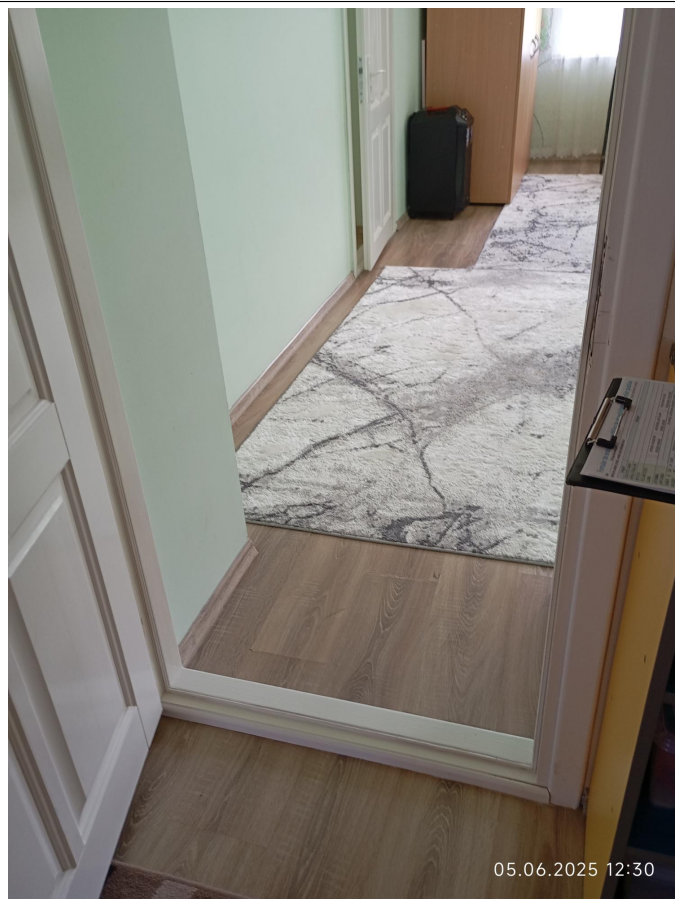
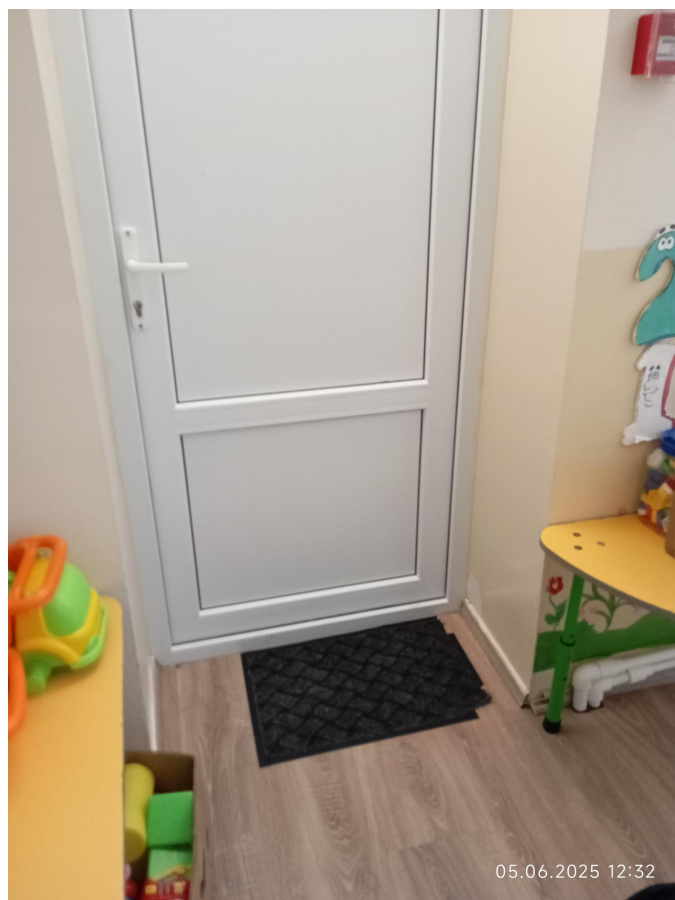
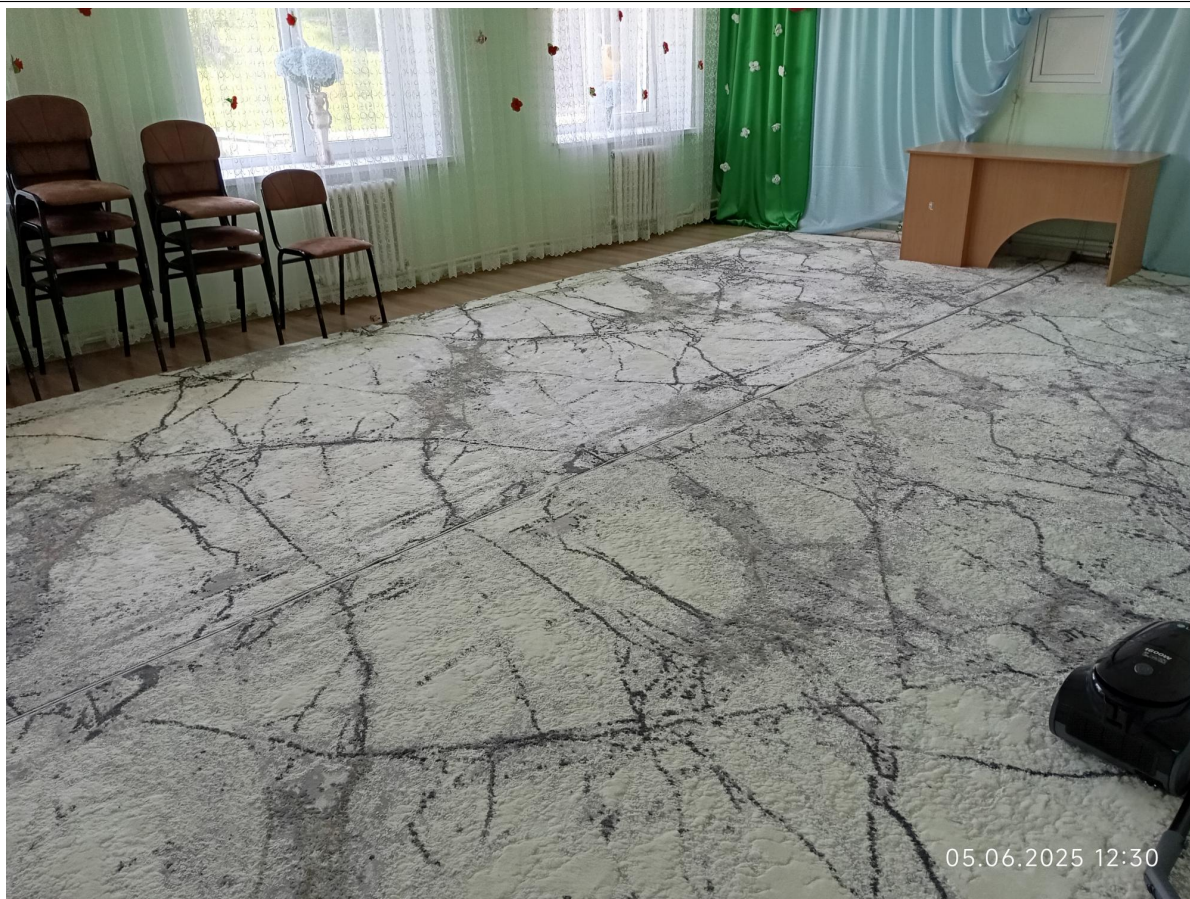
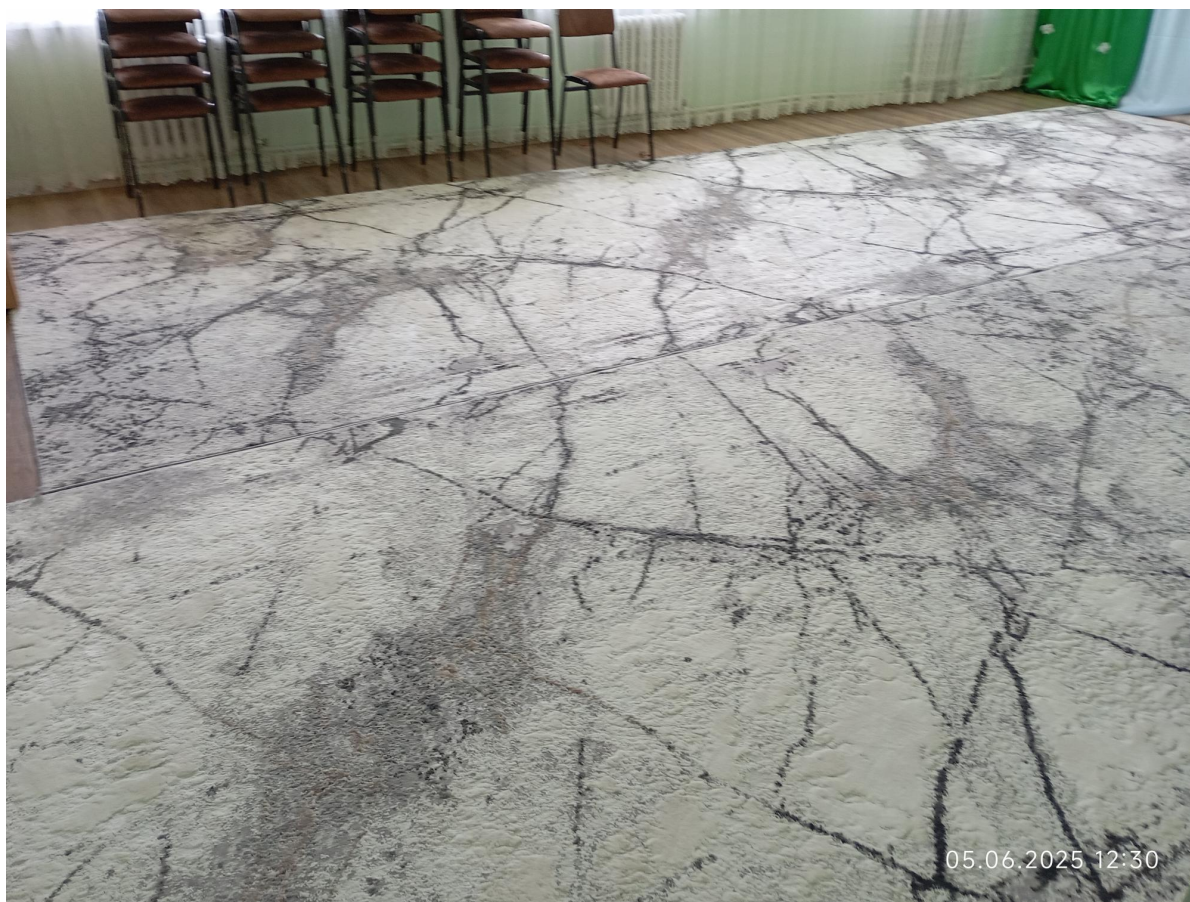
#### Galerie - Intrare în clădire

| Dimensiunile pragului/spațiului din fața ușii de intrare în clădire: | 98 cm |
| Înălțimea pragului ușii (de la nivelul solului până la nivelul superior al pragului): | 48 cm<br>Standard: Se aplica regula de 1:12 |
| Dacă există trepte, sunt semnalate treptele cu elemente contrastante și/sau tactile: | Nu<br>Standard: prima și ultima treaptă trebuie semnalate în culori contrastante |
